PLAN DIRECTOR DE RESTAURACIÓN DE LA CASA BATLLÓ DE GAUDÍ, UN ANTES Y UN DESPUÉS

Belen Onecha Pérez, Mireia Bosch Prat, Joan
Olona Casas y Alicia Dotor Navarro

MANAGEMENT PLAN OF GAUDI'S CASA BATLLÓ, A BEFORE AND AFTER

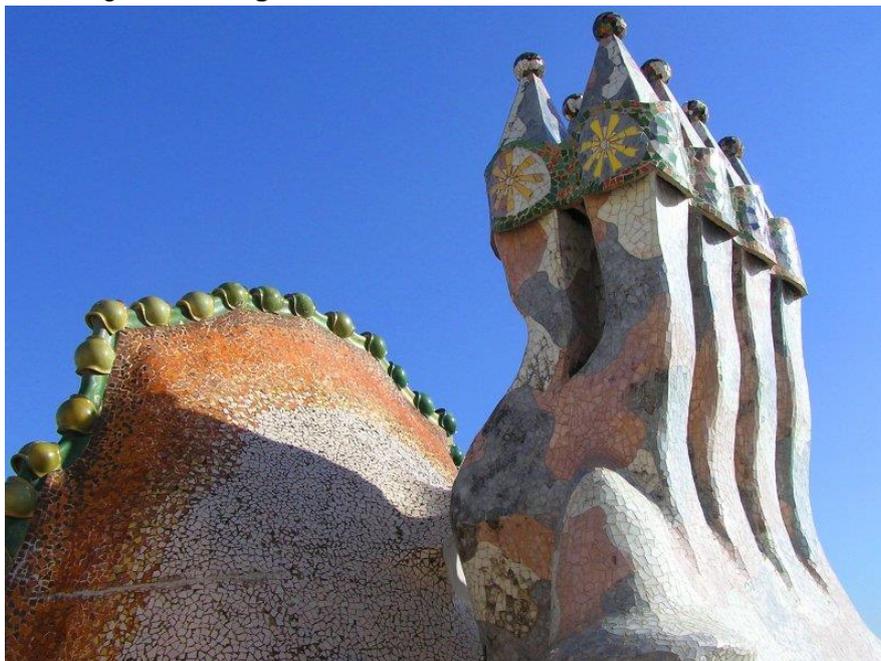
Figura 13. Imagen de la salida a cubierta de las chimeneas

Se aprecia la degradación del trencadís de revestimiento.

Dentro de lo que serían actuaciones de restauración propiamente dichas, se incluían la zona posterior del coronamiento vidriado de la fachada principal en planta azotea, ya que el *trencadís* que recubre la zona estaba degradado y parcialmente separado de la base; y, la restauración de la fachada posterior, que presentaba lesiones de diversos tipos, como eflorescencias en los estucos de las zonas de fachada que ocultan los bajantes de cubierta y oxidación de los elementos de hierro que sustentan las barandillas y voladizos y un ligero desprendimiento de algunas piezas de revestimiento.

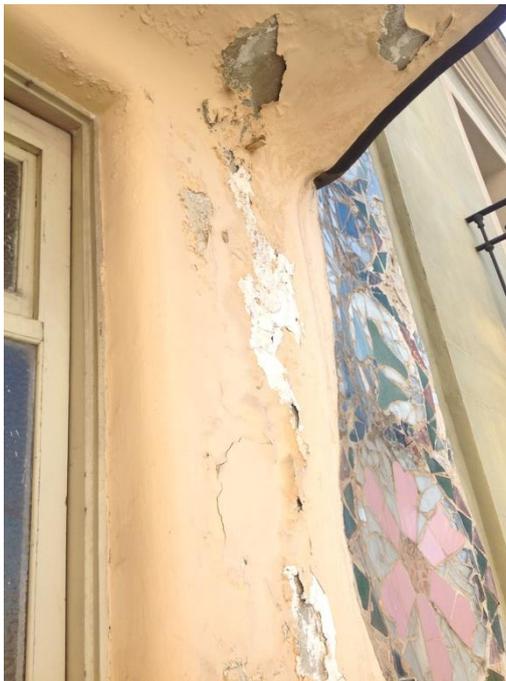
Figura 14. Degradación revestimiento fachada posterior
