Protectores antigraffiti en paramentos de tierra: análisis de riesgos hídricos

Antigraffiti Protectors on Earthen Walls: Water Risk Analysis

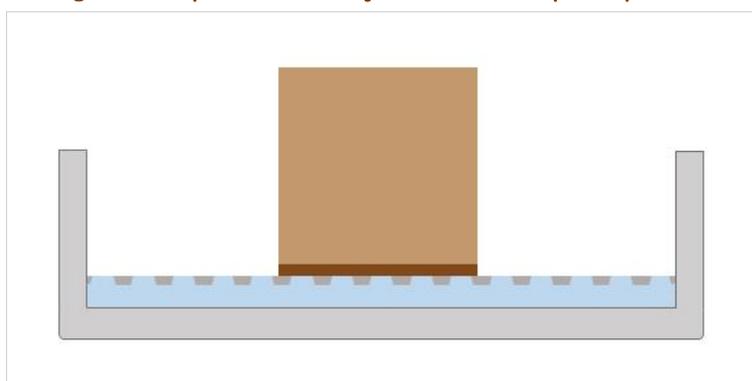
Figura 6. Esquema del ensayo de absorción por capilaridad

Según esto, a las probetas P1 se les ha suministrado 6,10 ml de protector y a las segundas (P2) 3,55 ml. Posteriormente, las muestras han sido sometidas a la acción del agua por capilaridad. Para ello se han situado sobre un soporte metálico de rejilla que permite el contacto de las caras con protector, así como la que carece de él de las probetas virgen (P0), con la superficie del agua de manera constante (Figura 6).

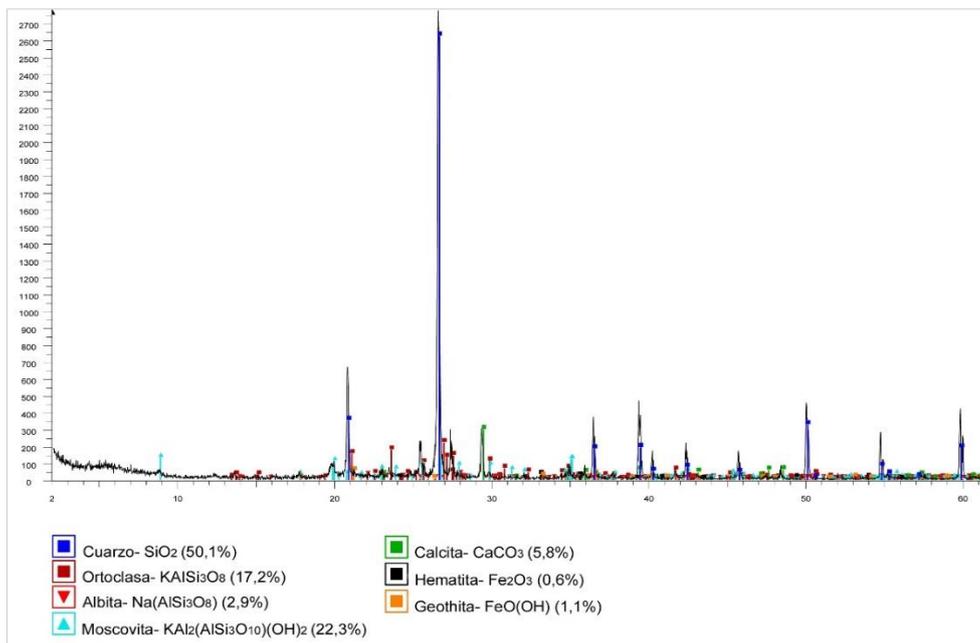
Figura 7. Difractograma de la mineralogía del adobe

El difractograma mineralográfico obtenido al realizar la Difracción de Rayos X (DRX) en polvo sobre las muestras de adobe antes de la aplicación del tratamiento antigraffiti y el análisis semicuantitativo de las fases cristalinas muestran la siguiente composición y proporción de minerales: cuarzo (50%), filosilicatos (22%), feldespato potásico (17%), plagioclasa (3%), calcita (6%), goethita (1%) y hematite (1%) (Figura 7).

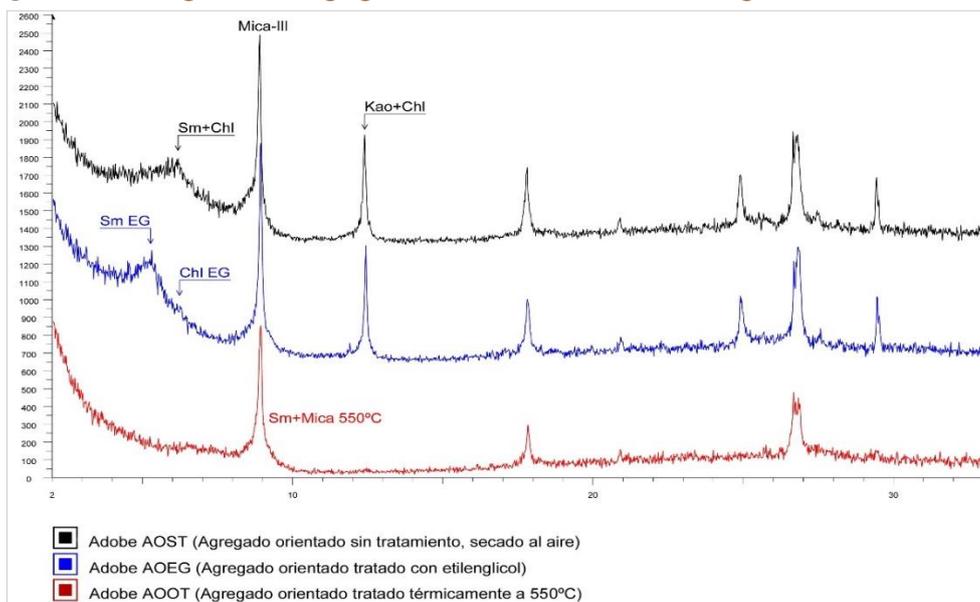
Figura 8. Difractogramas de Agregados Orientados con la mineralogía de arcillas del adobe

Observamos que los filossilicatos (arcillas) están presentes en una elevada proporción por lo que, debido a su higroscopicidad, las muestras de adobe serán susceptibles de presentar alteraciones ante los cambios de humedad y temperatura, tanto ambiental como de los posibles tratamientos acuosos a los que sean sometidas. En el caso que nos ocupa, este hecho se debe principalmente a la proporción de esmectita (grupo de minerales en lámina de carácter expansivo) que se encuentra presente en dichos filossilicatos (18%), según se ha podido comprobar a través de la caracterización específica de los mismos mediante Difracción de Rayos X (DRX) de agregados orientados (AO) y su análisis semicuantitativo: mica-illita (Mica-III) (68%), esmectita (Sm) (18%), clorita (Chl) (7%) y caolinita (KaO) (7%) (Figura 8).

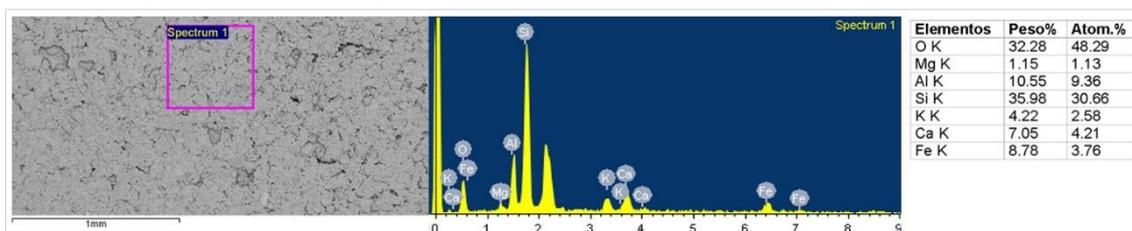
Figura 9. Análisis Energías Dispersivas de Rayos X (EDX) del adobe en superficie

Los elementos químicos hallados en las muestras de adobe mediante Microscopía Electrónica de Barrido (SEM-EDX) con detección de electrones retrodispersados (BSE) (Figura 9) son: silicio (Si), aluminio (Al), magnesio (Mg), oxígeno (O), calcio (Ca), hierro (Fe) y potasio (K). La proporción de cada uno de ellos, con predominio de silicio, oxígeno y aluminio, con presencia de hierro, es característica de la arcilla anaranjada-rojiza del área geográfica originaria.

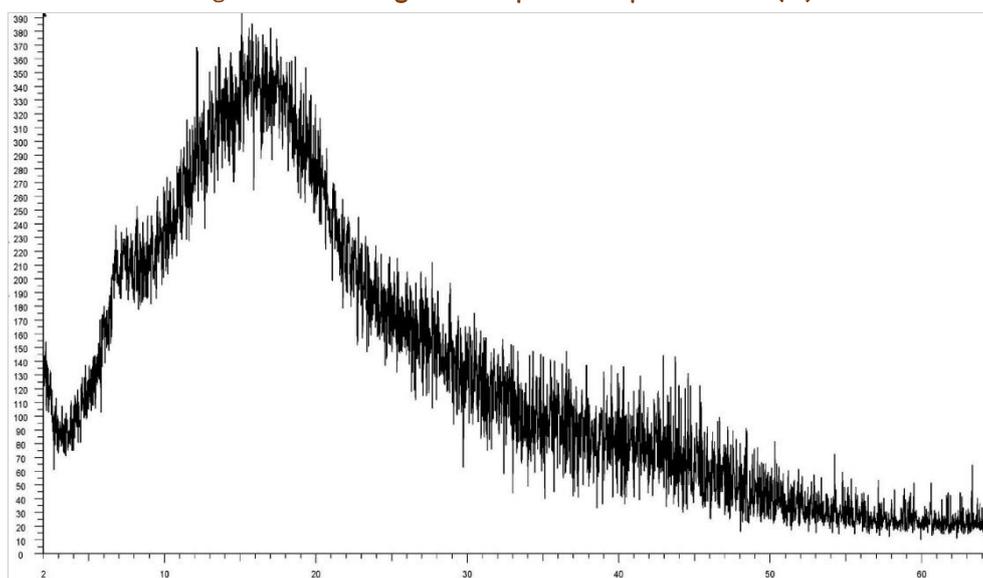
Figura 10. Difractograma del protector permanente (P1)

Por su parte, la Difracción de Rayos X (DRX) del antigrffiti permanente (P1) nos señala una estructura mineralográfica amorfa (Figura 10) y el análisis Energías Dispersivas de Rayos X (EDX) (Figura 11) establece que se trata de un recubrimiento elastomérico polisiloxano con una composición de carbono (C), oxígeno (O), silicio (Si), junto a dos biocidas, azufre (S) y cloro (Cl), siendo los dominantes los dos primeros.

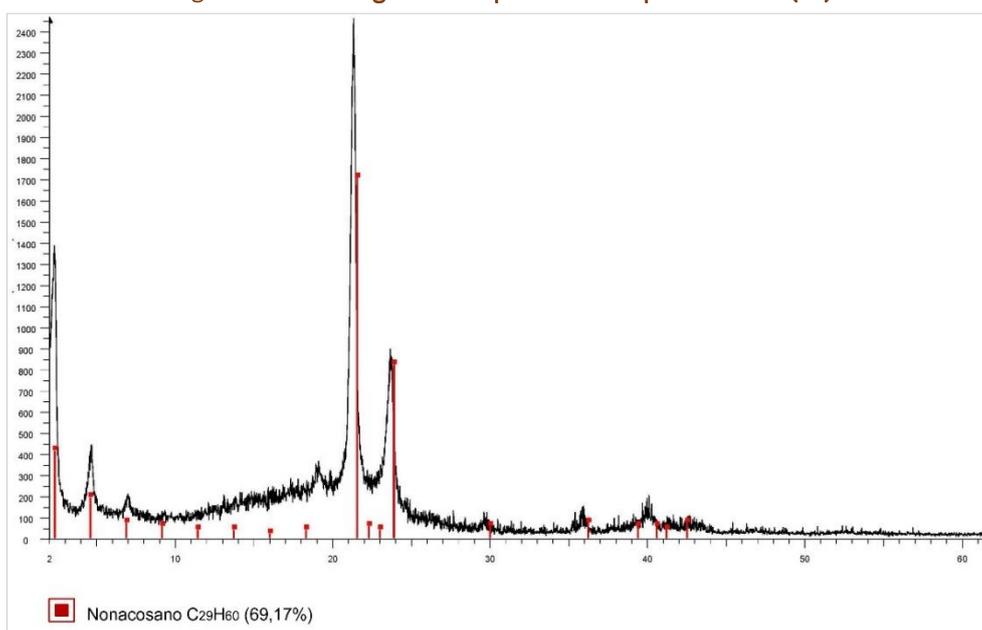
Figura 12. Difractograma del protector no permanente (P2)

El protector parafínico no permanente (P2) muestra en el difractograma (Figura 12) una estructura cristalina con una composición orgánica de carbono (C) y oxígeno (O). Por su parte, el análisis llevado a cabo por Microscopía Electrónica de Barrido (SEM-EDX), con detección de electrones retrodispersados (BSE) (Figura 13), nos indica la presencia de carbono (C) y oxígeno (O), además de pequeñas proporciones de aluminio (Al), silicio (Si) y calcio (Ca). La manifestación de estos últimos componentes puede deberse a una posible remoción de la superficie del adobe durante la aplicación del producto con el pincel por lo que no debemos considerarlos como parte constitutiva del antigraffiti.

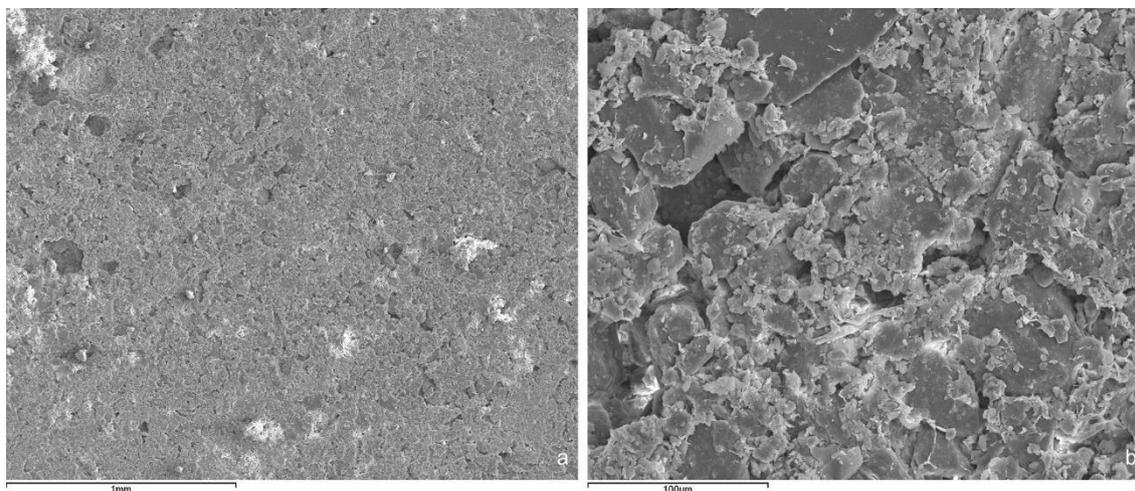
Figura 14. Microscopía Electrónica de Barrido (SEM-EDX) de la superficie del adobe sin tratamiento protector (P0). a) Superficie-50x-20kV-SE; b) Superficie-400x-20kV-SE

Por un lado, observamos las imágenes de la superficie del adobe virgen con aumentos de 50X y 400X (figura 14), que presentan una orografía con poros irregulares de diferentes dimensiones, abiertos en toda su extensión e interconectados entre sí en los diferentes estratos. Este hecho facilitará la absorción de agua por capilaridad.

El diferente comportamiento de las probetas frente al agua responde tres factores principales: superficie con múltiples poros abiertos en las P0, poros cerrados con alguna excepción donde permanecen semiabiertos en las probetas 1 y la existencia de microcraquelados en el protector no permanente en las P2, según hemos podido observar en las imágenes obtenidas por SEM-EDX.

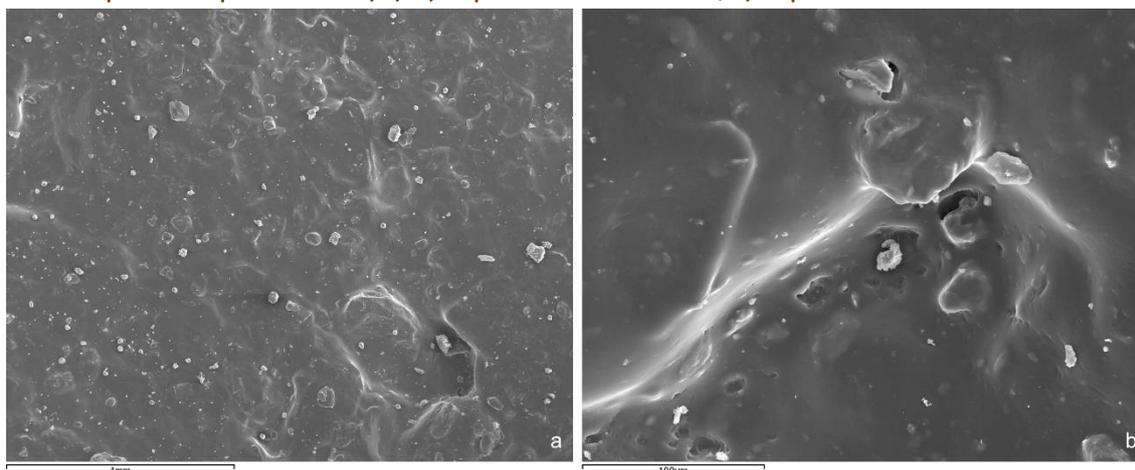
Figura 15. Microscopía Electrónica de Barrido (SEM-EDX) de la superficie del adobe con protector permanente (P1): a) Superficie-50x-20kV-SE; b) Superficie-400x-20kV-SE

Por otro lado, tenemos las probetas con los protectores antigraffiti que, según se aprecia en las imágenes obtenidas por la Microscopía Electrónica de Barrido (SEM-EDX) con los mismos aumentos que en el caso anterior (50X y 400X), la probeta con el protector permanente (P1) (Figura 15) presenta una superficie con los poros casi cerrados, quedando la superficie prácticamente impermeable, con algunos microporos que, como veremos en las gráficas de absorción de agua, permiten un ligero paso de agua a su través. Este comportamiento es el habitual cuando se aplica en otros soportes pétreos (García et al, 2010: 81). Mientras, la superficie de la probeta tratada con el protector no permanente (P2) (Figura 16) experimenta un fenómeno de dilatación-contracción provocando un craquelado en la capa de la película protectora y la inmediatamente inferior del adobe, lo que repercute directamente en la entrada de agua a través de los microcraquelados generados por dicha tensión.

Otras investigaciones anteriores, centradas igualmente en el estudio del comportamiento de los antigraffiti, también hacen alusión a la formación de microcraquelados en el estrato superficial formado por protectores parafínicos en emulsión acuosa aplicados sobre piedra (Cocco et al, 2015; Massieri, 2017) aunque en el caso que nos ocupa, debido a la elevada higroscopicidad del material arcilloso del soporte, estas fisuras son importantes, hecho que influye negativamente en la efectividad de la película protectora aplicada.

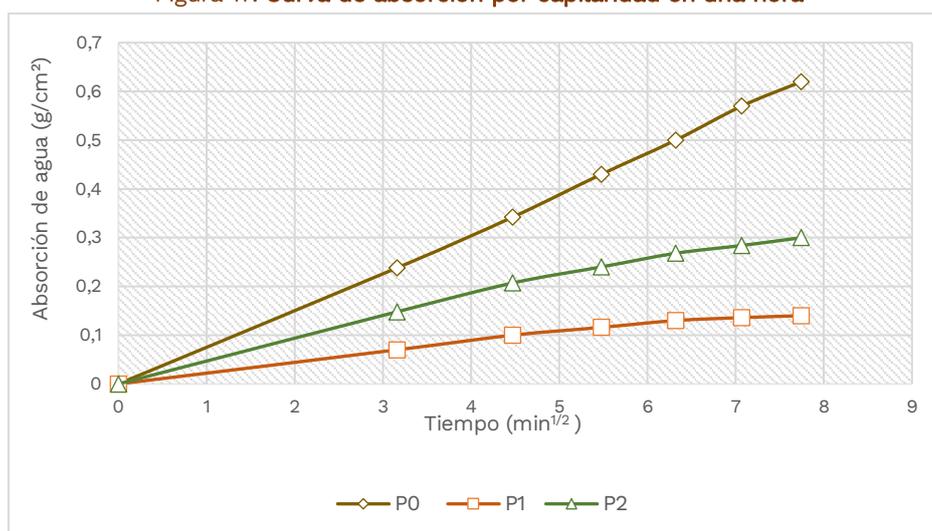
Figura 17. Curva de absorción por capilaridad en una hora

En el primer caso, los datos reflejados en las Tablas 1, 2 y 3 han permitido elaborar una curva de absorción en el intervalo temporal de 1 hora para los tres grupos de probetas del ensayo (Figura 17).

La gráfica muestra que en los tres casos analizados la absorción de agua es rápida durante los primeros 20 minutos para después seguir ascendiendo exponencialmente de forma muy acusada en el caso de las P0 (sin protección), con absorción media en el caso de las P2 (protector no permanente) y con una absorción más baja y constante, en el caso de las P1 (protector permanente).

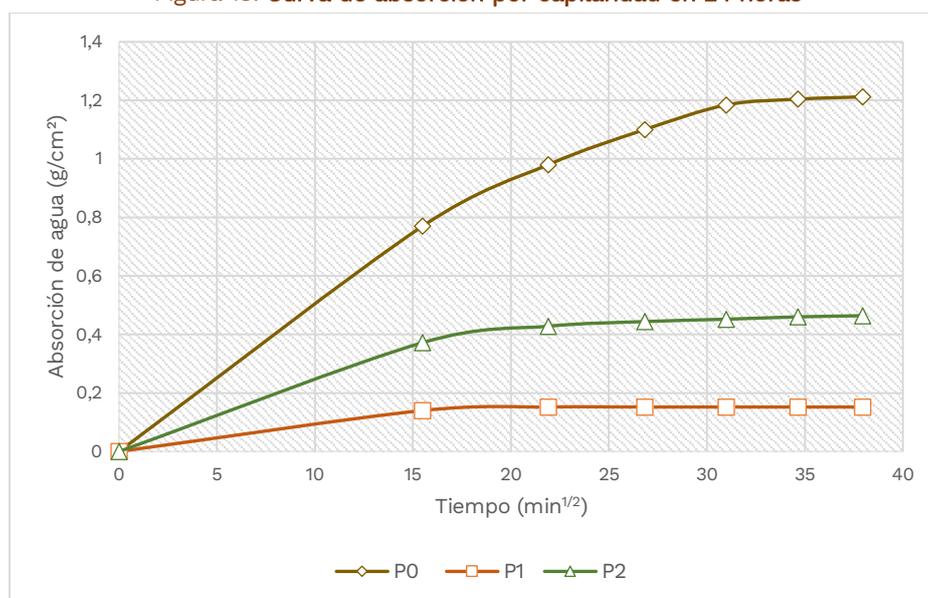
Figura 18. Curva de absorción por capilaridad en 24 horas

Para el estudio del intervalo temporal de 24 horas, cuyas cifras se detallan en las Tablas 4, 5 y 6, la gráfica (Figura 18) muestra una línea ascendente muy marcada para las P0 (sin protección), con un inicio de estabilización señalado por el punto de inflexión a las 16 horas previsiblemente originado por la saturación de agua en la muestra.

En las probetas P1 (protector permanente), este hecho se produce mucho antes, hacia las 5 horas desde el inicio del ensayo, para luego mantenerse con una absorción nula a partir de las 8 horas.

En el caso de las probetas P2 (protector no permanente), al tener el estrato protector microfisurado, se produce una mayor absorción capilar de agua en comparación con las P1, pero con una secuenciación muy similar: máxima absorción durante las primeras 6 horas e inicio de la estabilización a las 8 horas. Sin embargo, aquí dicha estabilización no es completa, pues las probetas siguen absorbiendo una mínima cantidad de agua incluso transcurridas las 24 horas, por lo que podemos corroborar que la protección es efectiva sólo de manera parcial debido a la alteración que presentan.

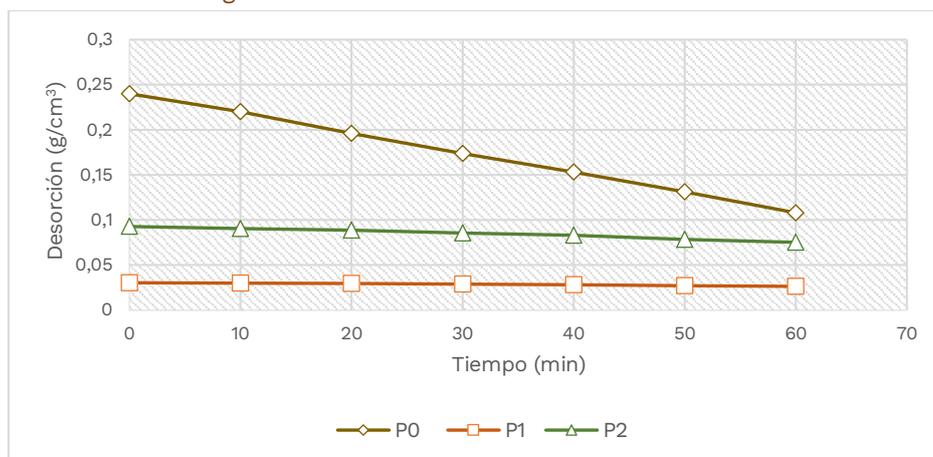
Figura 19. Curva de desorción. Intervalo de 1 hora

Las mediciones efectuadas durante la primera hora del proceso de secado (Tablas 7, 8 y 9) y reflejadas en la gráfica correspondiente (Figura 19) muestran un acusado descenso en la línea de las probetas sin protector (P0), lo que resulta lógico al no tener una barrera que impida la salida al exterior del agua que ha penetrado a su interior. Sin embargo, en esa primera hora la pérdida de agua (55-60% del total absorbido) se produce de forma muy rápida, lo que puede ocasionar deterioros importantes en el soporte al generar movimientos de contracción en el mismo y en los estratos superpuestos (protectores, revocos, policromía, etc.).

Por el contrario, las probetas con protector antigraffiti experimentan una pérdida de agua más progresiva, casi inapreciable en la primera hora, aunque sí debemos confirmar que es mayor en el caso de las P2 (protector no permanente) al tener la superficie micro fisurada que permite la salida directa de la humedad.

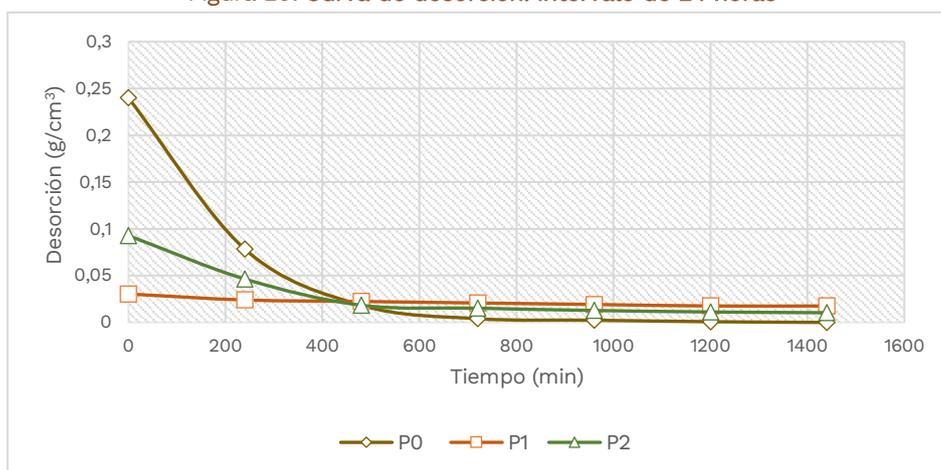
Figura 20. Curva de desorción. Intervalo de 24 horas

En el análisis de desorción de agua realizado durante 24 horas (Tablas 10, 11 y 12) el adobe virgen pierde toda el agua retenida en el interior transcurridas 12 horas, con un secado muy rápido durante las primeras 8, siendo prácticamente insignificante a partir de ese momento. La desecación apresurada del adobe repercute, según hemos señalado anteriormente, en su conservación debido a la generación de movimientos de contracción en un intervalo relativamente corto de tiempo (8-10 horas) en relación con el volumen de agua perdido.

Las muestras con protección no permanente (P2) acusan un descenso mayor del agua retenida durante las 2 primeras horas, con un secado progresivo hasta las 12 horas, momento en el que se produce una ligera estabilización con desecación mínima, quedando todavía parte del agua retenida en el interior transcurridas 24 horas (aunque inferior a las de las muestras P1) (Figura 20).
