## Chan Chan (Perú), la ciudad de tierra. La amenaza al paisaje cultural de un sitio Patrimonio Mundial

*Chan Chan (Peru), The Earthen City. The Threat to the Cultural Landscape of a World Heritage Site*

Francesca Colosi <sup>1\*</sup> | Cinzia Bacigalupo <sup>2</sup> | Anna De Meo <sup>3</sup> | Sandra Aleida Kobata Alva <sup>4</sup> | Roberto Orazi <sup>5</sup> | Gloria Elizabeth Rojas Vasquez <sup>6</sup> | Francisco James León Trujillo <sup>7</sup>

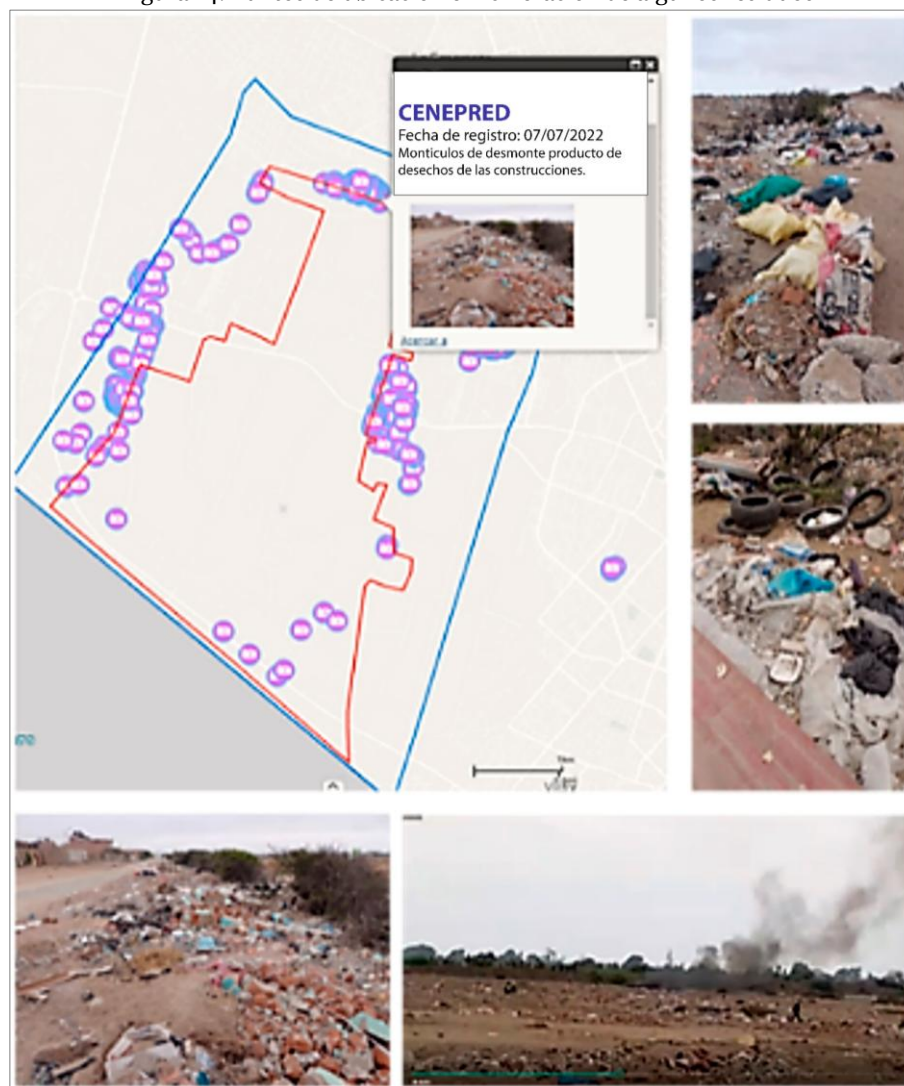
Figura 14. Puntos de ubicación e incineración de algunos residuos

Fuente: [sigrid.cenepred.gob.pe/sigridv3/mapa](http://sigrid.cenepred.gob.pe/sigridv3/mapa). Nota: Presencia de residuos entre los límites del área intangible.

Ha sido también posible registrar puntos críticos de vulnerabilidad y de riesgo de contaminación por residuos, a pesar de la presencia de hitos colocados por el Ministerio de Cultura, que señalan claramente la delimitación de la zona protegida como patrimonio cultural de la nación (Figura 14).

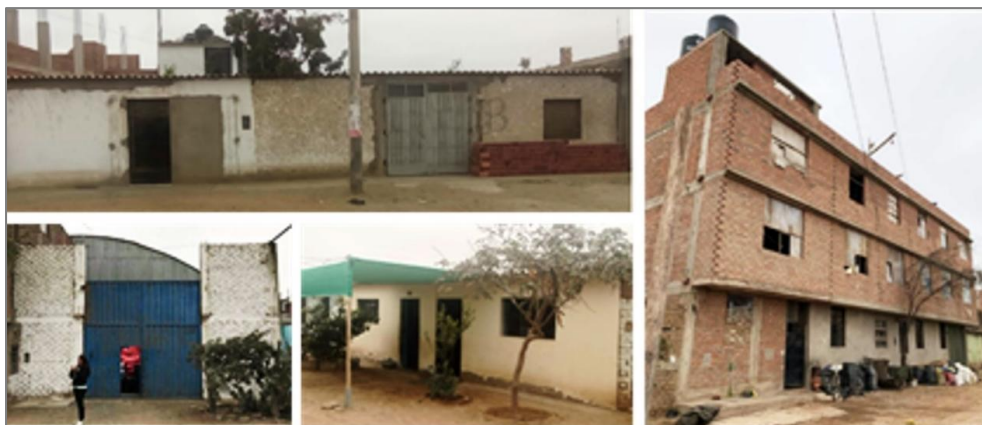
Figura 15. Imagen urbana en el sector de Villa del mar

Nota: Se nota la presencia de edificaciones precarias de un nivel y otra en mayor altura en proceso de construcción.

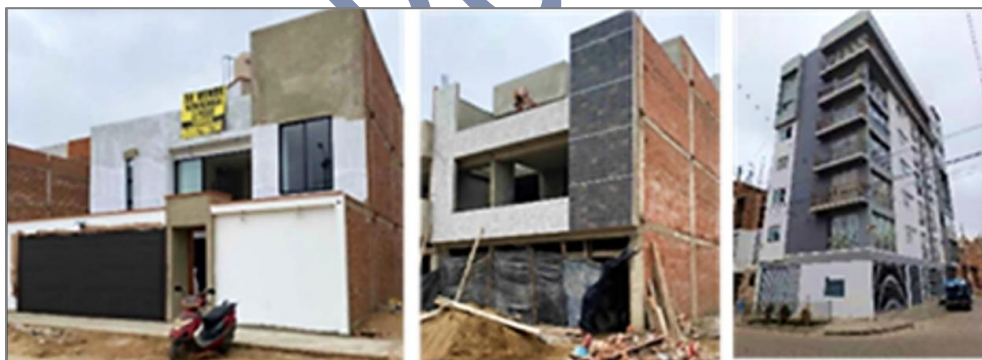
Figura 16. Urbanización Rosas del valle

Nota: Se notan edificios de buen acabado, varios niveles y buen grado de consolidación.
