AJUSTES RAZONABLES EN LA REHABILITACIÓN DE POLÍGONOS DE VIVIENDAS: APLICACIÓN AL BARRIO MONTSERRAT DE TERRASSA (BARCELONA)

Francesco Cocco, Fernando Alonso López

REASONABLE ACCOMMODATION IN THE REHABILITATION OF HOUSING ESTATES: APPLICATION TO *BARRIO MONTSERRAT* IN TERRASSA (BARCELONA)

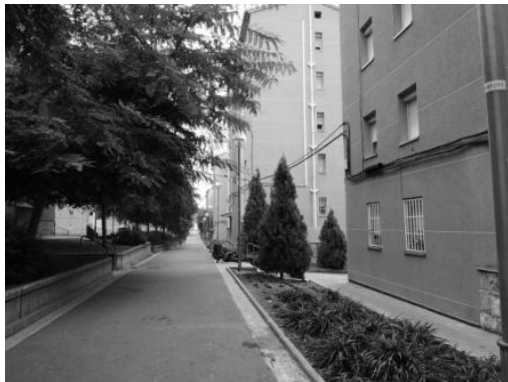
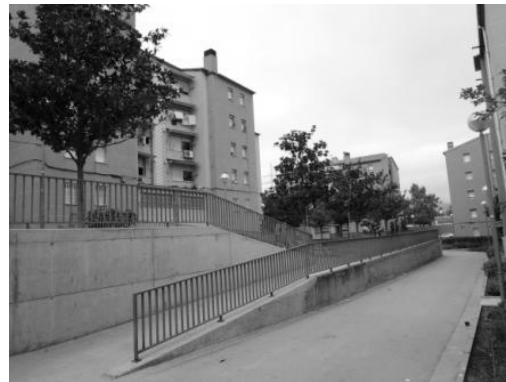
Figura 3. Vistas de las calles peatonales del barrio

El interior del barrio, en cambio, se caracteriza por disponer de un circuito articulado de calles peatonales que, a raíz de la intervención de remodelación del 2006, permiten un acceso casi completo a todas las áreas residenciales que conforman el polígono (Figura 3). Debido a la crisis económica que se produjo a partir de 2008, el proceso de remodelación se limitó a la reconversión del espacio público.

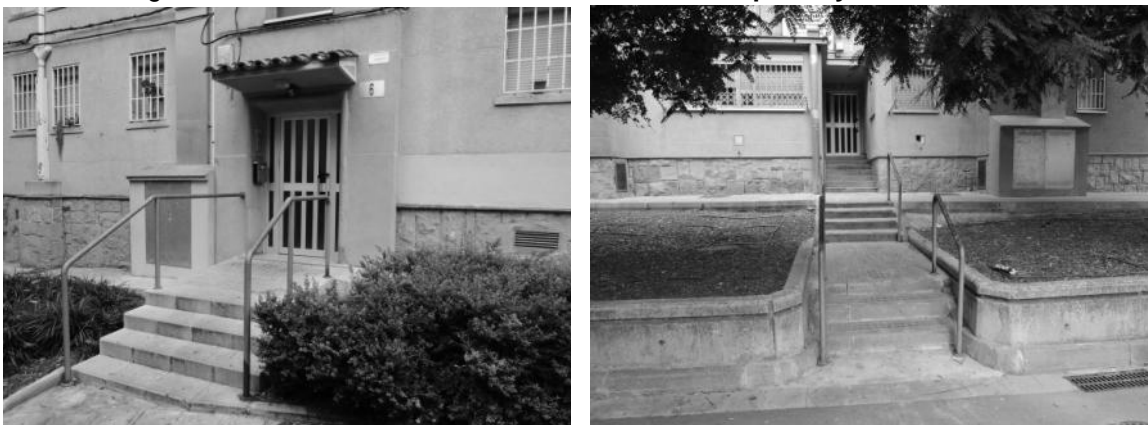
Figura 5. Vista de las escaleras de acceso los bloques 8 y 39 del barrio

De los 38 bloques que conforman el barrio, la gran mayoría no disponen de ningún acceso que esté libre de barreras u escalones. Para algunos bloques, el problema de la accesibilidad desde la vía pública a la entrada del edificio se ha resuelto mediante la construcción de una rampa de acceso. A pesar de esto, gran parte de los edificios se caracterizan por tener el piso bajo a una altura superior respecto a la del vestíbulo de entrada, lo que implica que el acceso a las viviendas se puede producir solo a través de un tramo de escaleras que salva una altura de 1,25 m (Figura 5). Por otro lado, la botonera del interfono está a una altura no accesible para usuarios con silla de ruedas.

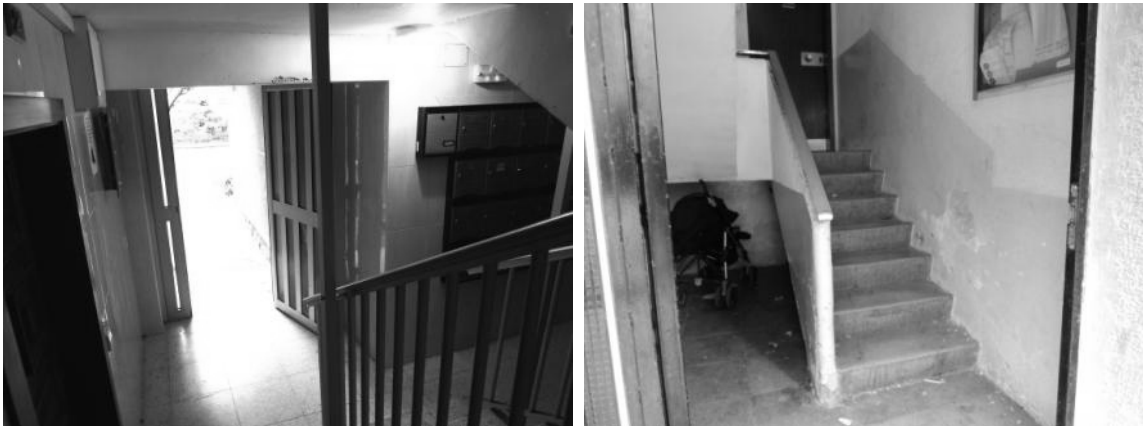
Figura 6. Vista del núcleo de comunicación vertical en los bloques Nº 5 y 25

Ninguno de los edificios del barrio incorporaba originalmente ascensor, y en la actualidad sigue sin disponerse de cualquier sistema mecanizado de comunicación vertical (ascensores, salva escaleras, plataformas elevadoras inclinadas, etc.), excepto en uno de los bloques, lo que imposibilita en el resto la salida y entrada de personas con algún tipo de limitación de movilidad (Fig. 7). Este problema ha dado lugar, según testimonio del presidente de la asociación de vecinos, a varios casos de personas mayores que tuvieron que mudarse de su propia vivienda de manera definitiva a otro alojamiento de algún familiar, o permanecer literalmente reclusos en su propio apartamento hasta el fallecimiento.

El vestíbulo de entrada es un espacio de dimensiones mínimas (1,00 x 2,25 m.) que permite el acceso directo al núcleo de la escalera. A este se accede a través de una puerta principal de entrada cuya anchura libre de paso es de 0,90 m., medida considerablemente inferior a los requerimientos actuales del Código Técnico de Edificación, que prevé un espacio de 1,50 m. libre de obstáculos, al fin de garantizar el paso y giro de usuarios con sillas de ruedas.
