EVALUACIÓN GRÁFICA DE LA REHABILITACIÓN URBANA DEL POBLADO DIRIGIDO DE CAÑO ROTO

Noelia Cervero Sánchez & Luis Agustín-Hernández

GRAPHIC ASSESSMENT OF THE URBAN REHABILITATION OF CAÑO ROTO PROTECTED ESTATE

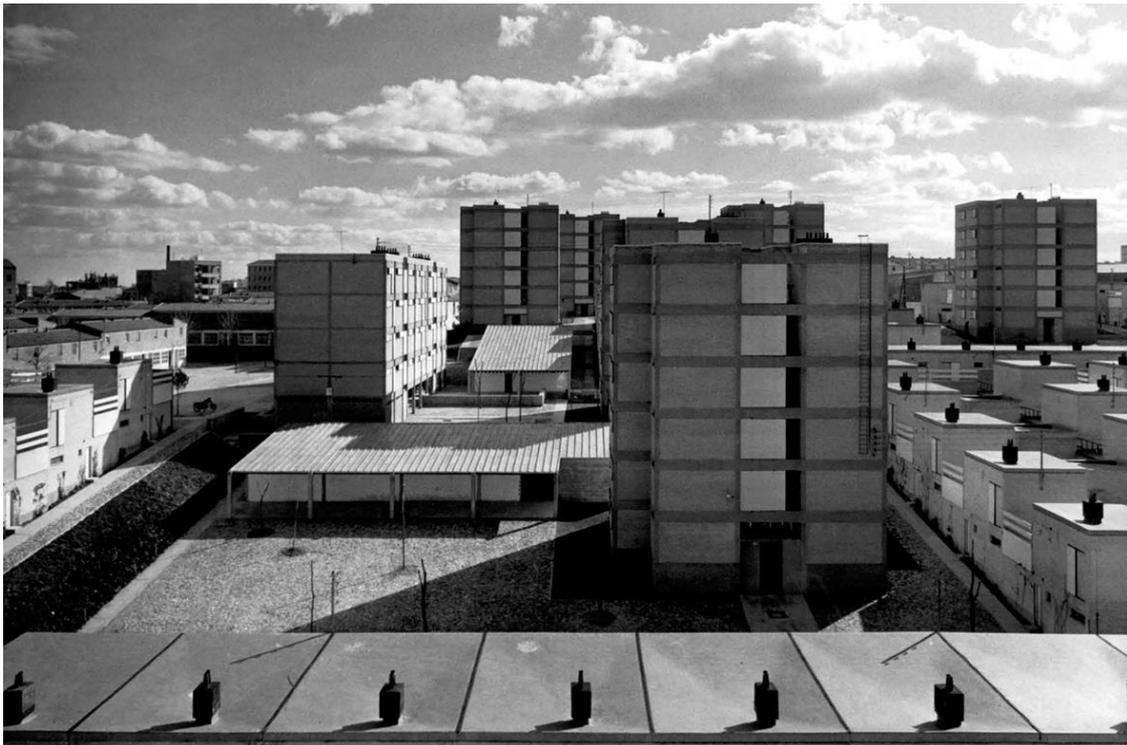
Figura 4. Vista del poblado tras su construcción

La edificación residencial constituye un laboratorio tipológico, formada por bloques lineales y torres de PB+3 y PB+5 alturas y viviendas unifamiliares, con un total de doce tipos de vivienda, que parten del entendimiento de la realidad social (Fig. 4) (Cánovas, 2013, pp. 177-178). Su adaptación a las orientaciones se consigue fundamentalmente por las tipologías, y no tanto por la configuración de las fachadas, que sufren una modificación progresiva con intervenciones puntuales de los usuarios. En cuanto a su construcción, a pesar de la búsqueda de nuevas fórmulas, está condicionada por la economía y la racionalidad, por lo que se lleva a cabo con sistemas tradicionales y mano de obra no especializada (Fernández Galiano 1989, p. 141). La extrema limitación presupuestaria provoca que, a comienzos de los años setenta comiencen a percibirse patologías constructivas, que en los años noventa desembocan en una situación de precariedad general.

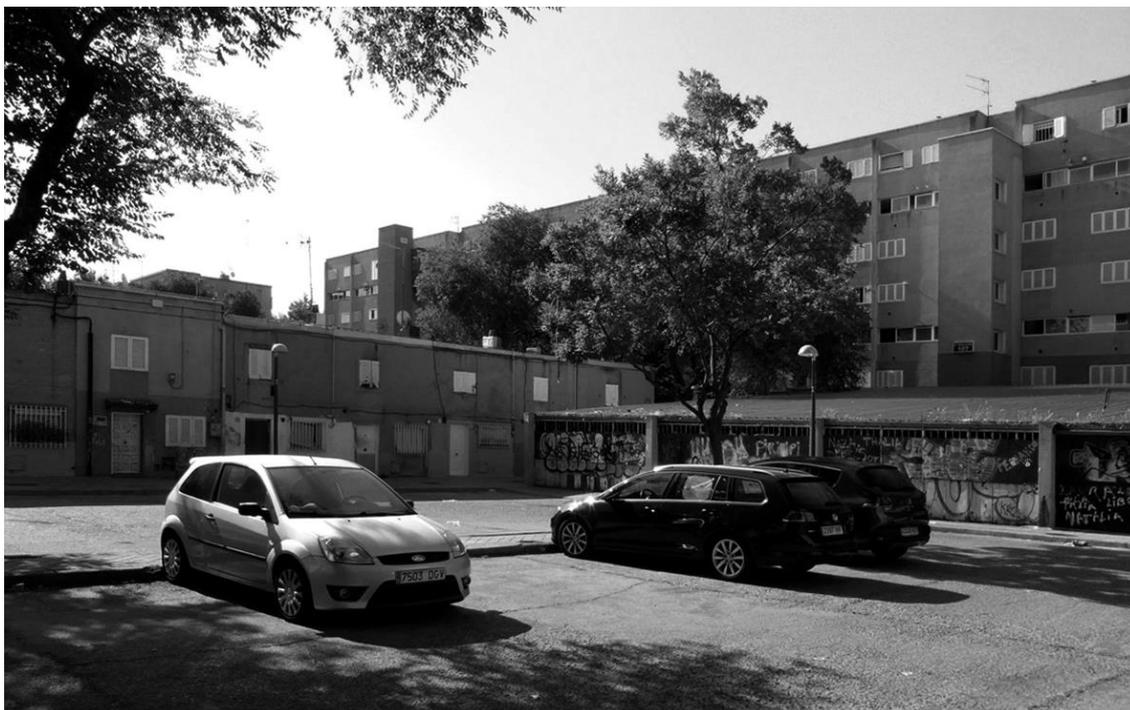
Figura 5. **Vista del poblado en la actualidad**

En la actualidad, aunque la edificación y los espacios públicos han perdido el carácter que algún día tuvieron, mantienen un buen estado de conservación. Sin embargo, la falta de iniciativas enfocadas a generar actividad en el interior del conjunto, y la falta de iniciativas de tipo social, orientadas a tratar la vulnerabilidad de la población²⁵, dificultan su renovación o activación (Fig. 5).
