Cartografiar la destrucción. Los bombardeos de la Guerra Civil y el patrimonio inmueble de Madrid

Mapping the destruction. The Spanish Civil War bombings and Madrid's architectural heritage

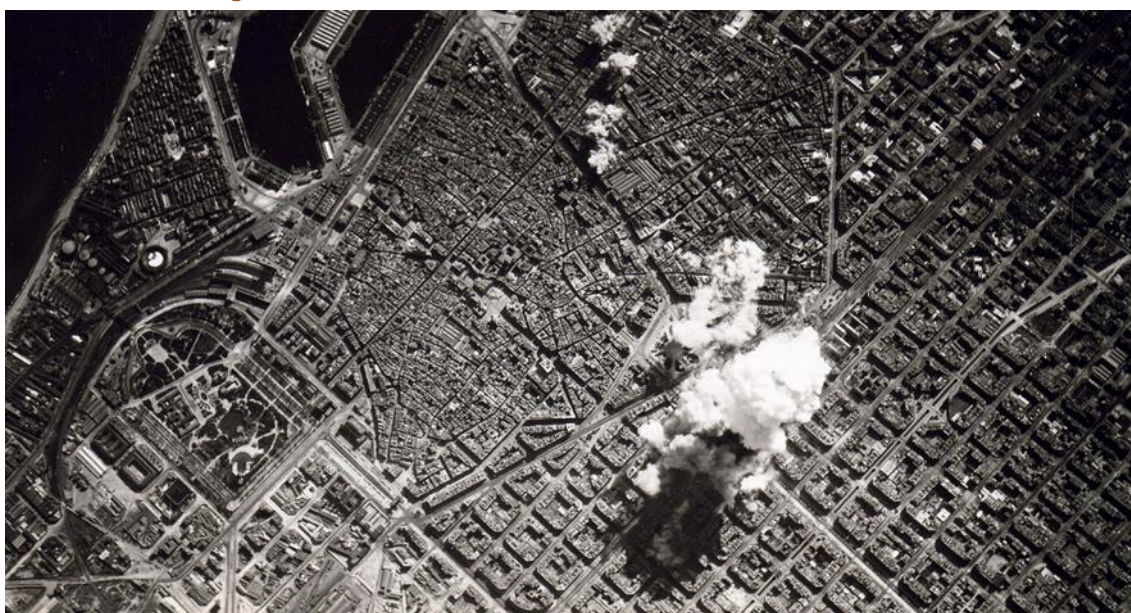
Figura 2. Bombardeo aéreo de Barcelona el 17 de marzo de 1938

Incluso cuando se trata de imágenes del conjunto urbano, como es el caso de las fotografías aéreas de los ataques (Figura 2), por sí solas adolecen de la falta de un criterio interpretativo y del procesamiento de la información necesario para una fácil y completa comprensión del alcance de los hechos que retratan. Cartografiar la destrucción no debe limitarse a ubicar impactos sobre un plano urbano, sino que debe interpretar los datos y facilitar la comprensión de una realidad compleja. Una cartografía de la destrucción debe aportar una lectura coherente de los hechos constatados y evidenciar visualmente parámetros reveladores, como cronología, extensión, intensidad, patrones y relaciones que no se perciben en una mera enumeración y localización geográfica de datos. Existen pocos trabajos que, a partir de estas consideraciones, recurran específicamente a medios gráficos para investigar y difundir el conocimiento y la comprensión global y detallada al mismo tiempo de la destrucción de ciudades bombardeadas.

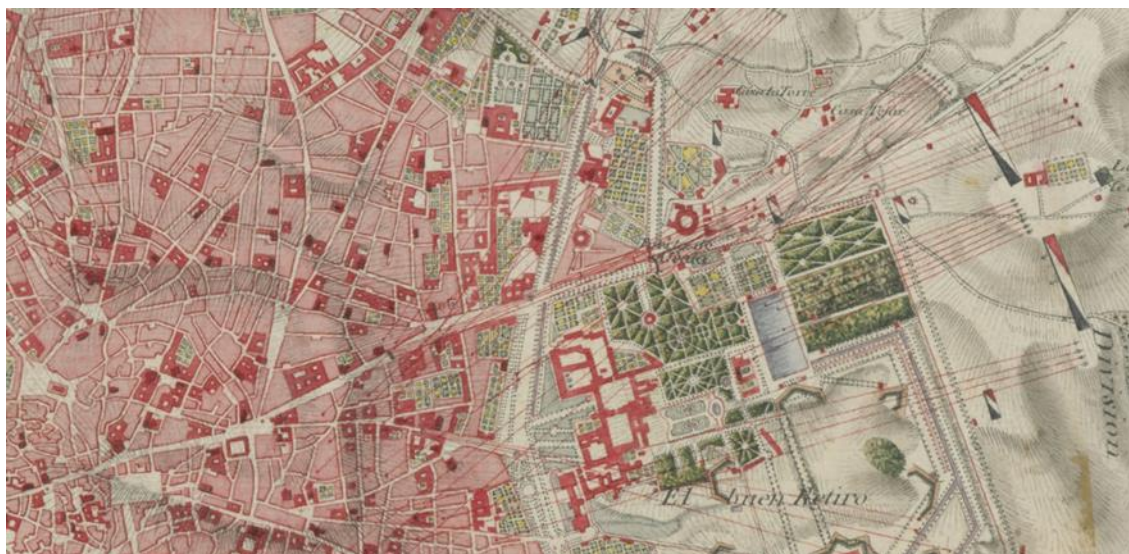
Figura 3. Bentabole, Joseph Charles Marie. *Plan de Madrid et de ses environs* (detalle). E 1:20.000

Antecedentes de cartografías de bombardeos de ciudades los encontramos ya en el siglo XIX y, en concreto, uno referido a la misma ciudad objeto de análisis de esta investigación. Se trata del plano trazado en 1809 por el ingeniero geógrafo Bentabole para representar el bombardeo de la ciudad por la artillería de Napoleón (Figura 3). No obstante, la finalidad de este documento no es tanto historiográfica como conmemorativa (Quirós y Castañón, 2008). En él, sobre un plano de Madrid y su entorno próximo, se representan las posiciones de las tropas y de las baterías de artillería francesas, la trayectoria de los proyectiles y los lugares de los impactos. Tras la I Guerra Mundial se dibujaron planos con los impactos de los bombardeos aéreos austriacos de algunas ciudades italianas como Venecia o Treviso.

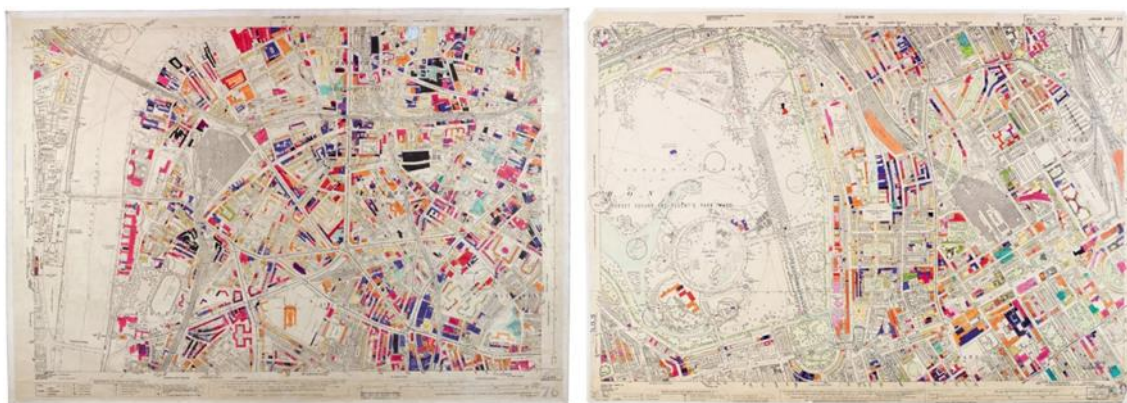
Figura 4. *Bomb damage maps*, elaborados por el London County Council entre 1939 y 1945

Otro notable referente, de nuevo sobre la ciudad de Madrid, es el trabajo desarrollado por el Comité de Reforma, Reconstrucción y Saneamiento de Madrid (CRRSM, 1938) durante el transcurso de la Guerra Civil. Un trabajo sobre el que incidiremos más adelante, puesto que constituye una de las principales fuentes documentales de la investigación. La documentación gráfica elaborada por el CRRSM es el antecedente inmediato del *Bomb Census* y de los *Bomb Damage Maps* londinenses, elaborados en Reino Unido durante la Segunda Guerra Mundial. El *Bomb Census* fue un procedimiento de recopilación de información, después de cada ataque aéreo, para la elaboración posterior de planos donde se reflejó, con código de colores, la intensidad de los daños causados en los edificios (Figura 4). El propósito era “dotar al gobierno de un mapa completo de los patrones de ataque aéreos, tipos de armas usadas y daños causados, particularmente en servicios estratégicos e instalaciones”⁷. Después de la Segunda Guerra Mundial se elaboraron planos de otras ciudades europeas afectadas por los bombardeos como Coventry, Birmingham o Berlín.

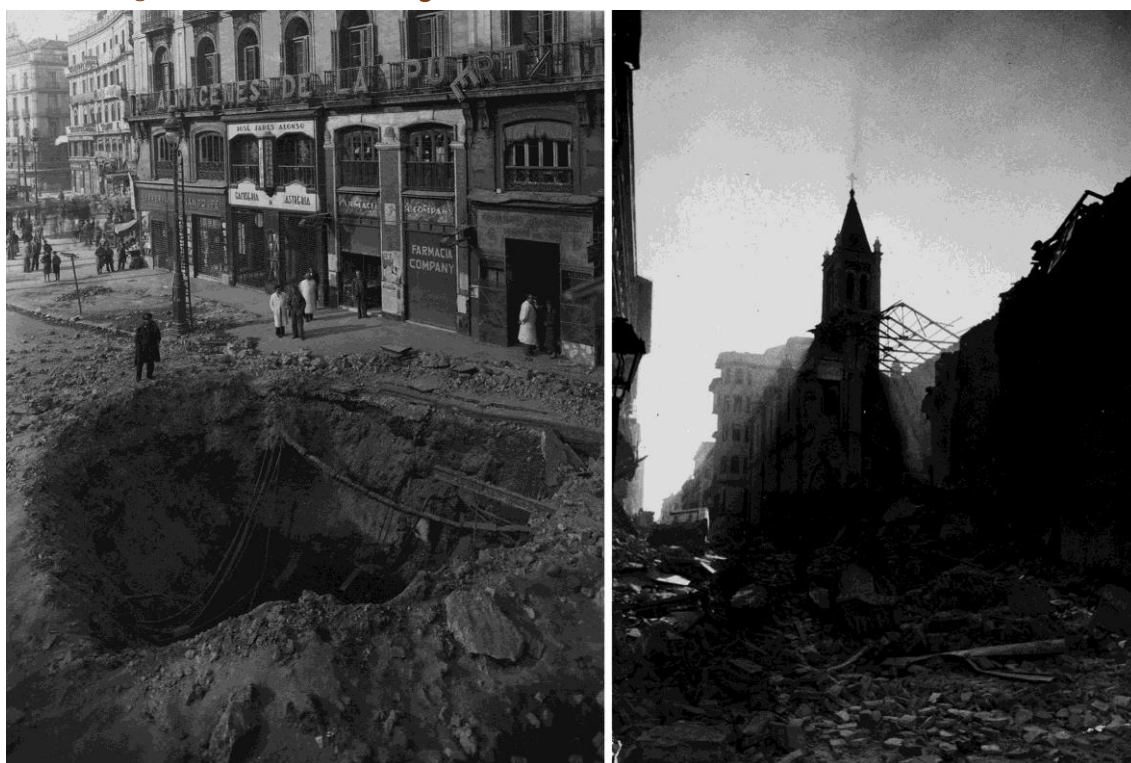
Figura 11. Documentos fotográficos de los efectos de los bombardeos en Madrid.

Izquierda: Desembocadura de la calle de Alcalá en la Puerta del Sol. Derecha: calle de Juan Álvarez Mendizábal, a la altura del nº65. Fuente: Biblioteca Nacional de España.

Después de este proceso ha sido posible localizar más de 700 edificios bombardeados, aunque sólo una pequeña parte de los edificios dañados en Madrid fueron fotografiados¹⁶. Estos documentos gráficos aportan información muy interesante sobre el grado de destrucción de los inmuebles y el efecto provocado por los diferentes tipos de proyectiles empleados (Figura 11).

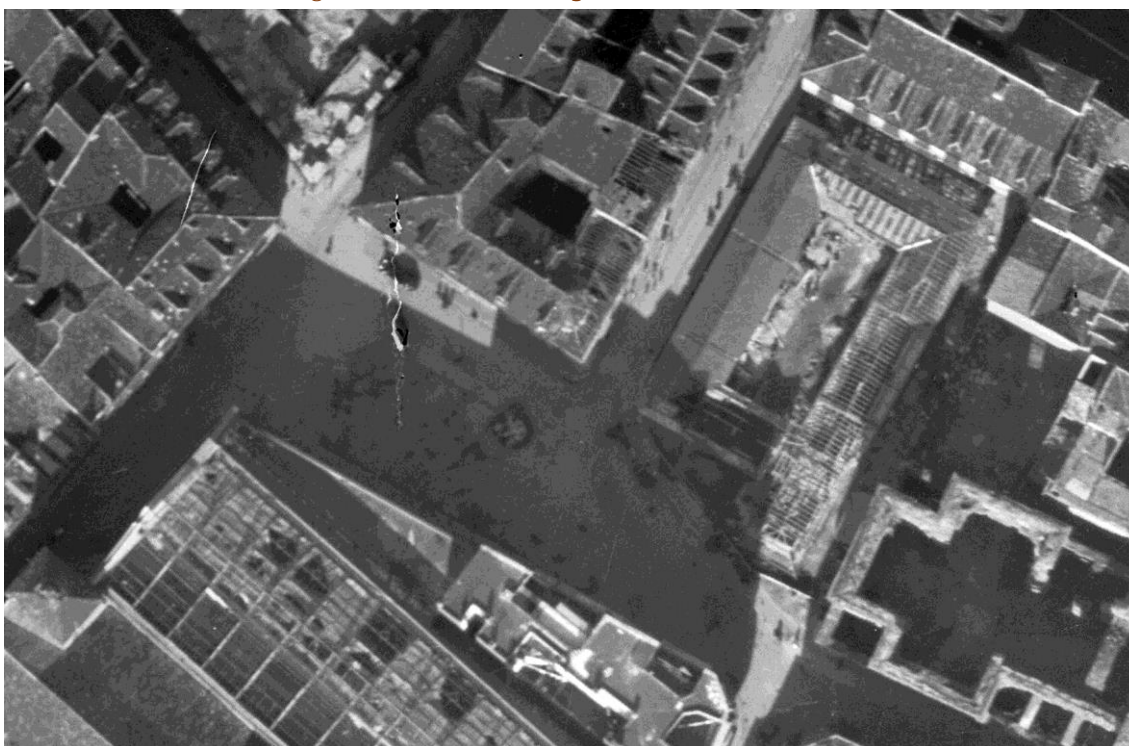
Figura 12. Detalle de fotograma del vuelo de 1941.

Se aprecian numerosos edificios en el entorno de la plaza del Carmen con las cubiertas afectadas por las bombas incendiarias arrojadas en el bombardeo del 17 de noviembre de 1936. A la derecha de la imagen también se aprecian los restos de la iglesia de San Luis cuyo incendio se provocó, sin embargo, durante los disturbios del 13 de marzo de 1936. Fuente: Archivo Cartográfico del Ayuntamiento de Madrid.

Ciudad Universitaria. Los fotogramas del vuelo de 1941, en cambio, cubren la mayor parte del casco urbano de entonces¹⁸. Estas imágenes no permiten identificar daños de poca extensión en los edificios, como los provocados por obuses o granadas de artillería, fundamentalmente porque la mayor parte de ellos habían sido ya reparados para facilitar la habitabilidad de numerosas viviendas. No obstante, han permitido confirmar la destrucción de muchos edificios documentada en otras fuentes e identificar muchos otros que se ubicaban en zonas a las que apenas habían accedido bomberos, arquitectos municipales o fotógrafos, por estar muy próximas al frente y ser de peligroso acceso, como la cornisa del Manzanares o el actual distrito de Arganzuela. Cabe señalar como dato relevante la identificación de numerosas cubiertas de edificios que ardieron total o parcialmente por efecto de las bombas incendiarias (Fig. 12).

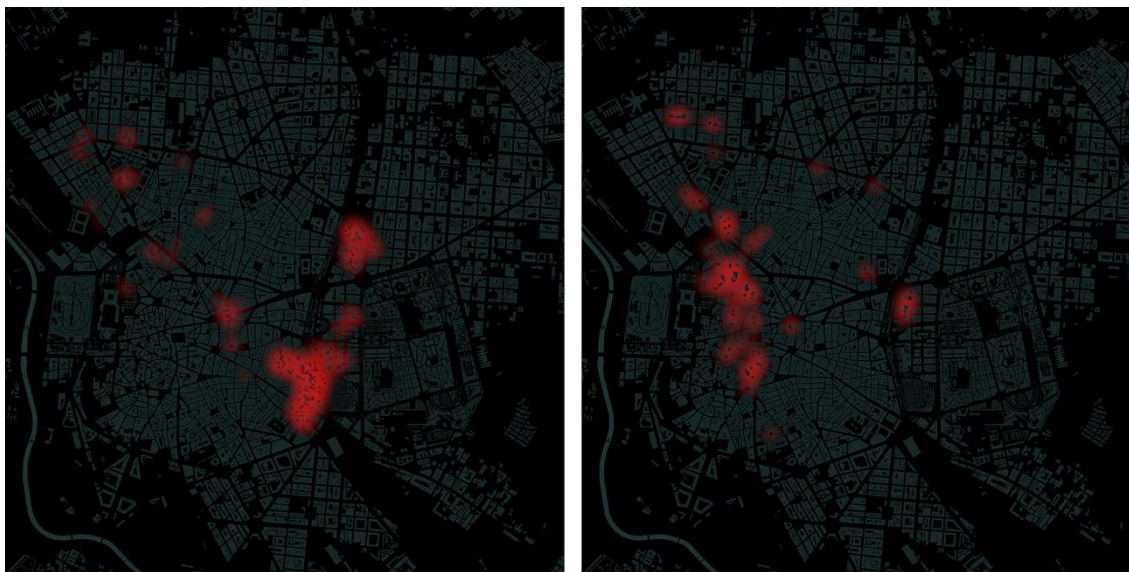
Figura 15. Bombardeos aéreos nocturnos correspondientes al 16 y 19 de noviembre de 1936

El bombardeo nocturno del 16 de noviembre (izquierda) comenzó hacia las siete de la tarde y afectó a un amplio abanico de zonas, desde el sureste de la ciudad hasta el noroeste, incidiendo con especial intensidad en el barrio de las Letras. El día 19 (derecha), a última hora de la tarde, la devastación se extendió a lo largo de una franja sensiblemente paralela al río, desde la calle de Toledo y sus inmediaciones hasta la de Rodríguez San Pedro, pasando por los ámbitos de las calles Sacramento, Mayor, Bordadores, Escalinata, Costanilla de los Ángeles, Trujillo, Bola, Torija, San Bernardo, Tutor y plaza de España. Fuente: elaboración propia.

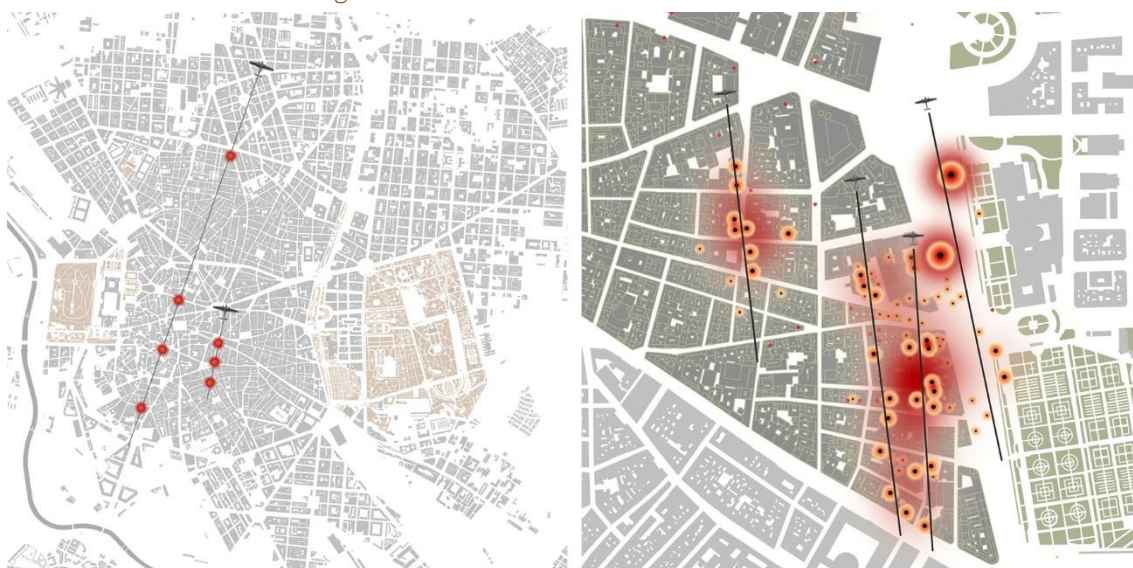
Figura 16. Patrones de los bombardeos aéreos

A la izquierda, bombardeo del 30 de octubre de 1936. A la derecha: bombardeo del 16 de noviembre de 1936. Detalle del ámbito del barrio de las Letras próximo al Paseo del Prado. Fuente: elaboración propia.

Podemos tomar como casos ilustrativos los de los bombardeos del 30 de octubre y 16 de noviembre de 1936 (Figura 16). El del día 30 fue un característico ataque aislado, que produjo un elevado número de víctimas²⁷, aunque relativamente pocos daños en edificios. En principio sólo dos aeronaves, en un mismo vuelo, habrían descargado parte de sus bombas en Getafe y el resto en Madrid (Minchom, 2015, 101). Los impactos documentados se alinean, pudiéndose trazar prácticamente la trayectoria de las aeronaves. Al anochecer del 16 de noviembre, con el fin de eludir a la aviación republicana, dieron

comienzo los ataques masivos. En el barrio de las Letras, la gran cantidad de edificios documentados no permite trazar una trayectoria nítida, aunque se pueden deducir cuatro directrices a lo largo de las cuales parecen agruparse los impactos. Estas directrices coinciden aproximadamente con los cursos del Paseo del Prado y de las calles de la Alameda, de San Pedro y de San Agustín. Esa misma noche, además, se arrojaron bombas incendiarias sobre el Museo del Prado, la Biblioteca Nacional y algunas calles aledañas de ambos edificios

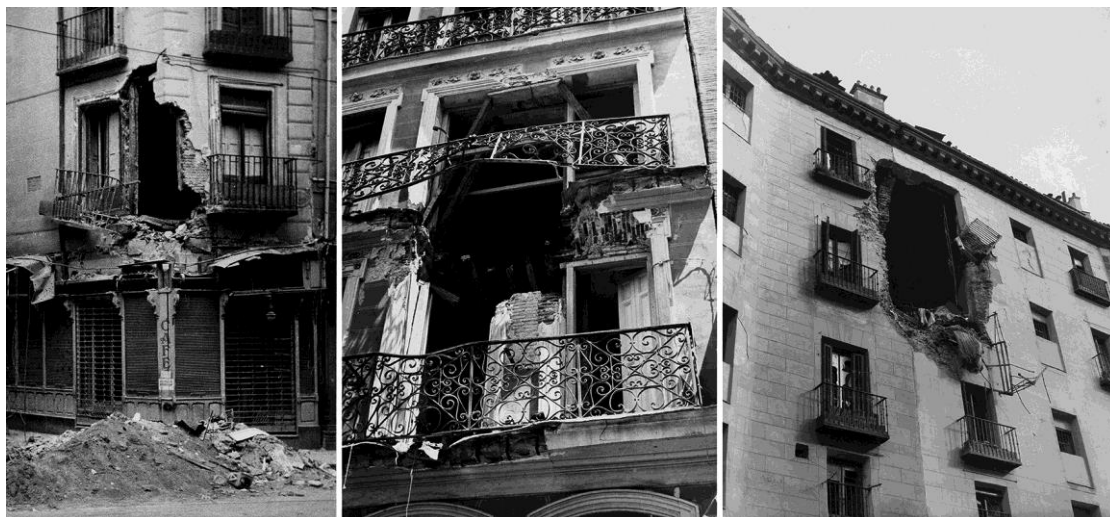
Figura 18. Efectos de los impactos de proyectiles de artillería en los edificios de Madrid.

Izquierda: calle de la Montera nº32, esquina calle de los Jardines. Centro: calle de la Victoria nº7. Derecha: calle de la Cava de San Miguel nº13 y 15. Fuente: Biblioteca Nacional de España.

Los obuses o proyectiles de artillería se disparaban, desde las baterías instaladas en los cerros de Garabitas, en la Casa de Campo, y de los Ángeles, a doce kilómetros al sur de la ciudad. Aunque la capacidad destructiva de los obuses variaba en función de su calibre, en general provocaban daños localizados y limitados en los elementos constructivos: boquetes de mayor o menor tamaño en fachadas, cubiertas, forjados o pavimentos de vías públicas (Figura 18). No obstante, para comprender la extensión del efecto provocado por los bombardeos artilleros sobre la ciudad es preciso apuntar la cantidad de proyectiles lanzados: “Los partes republicanos estimaban que un bombardeo artillero enemigo, sobre el casco de Madrid, era importante cuando superaba los seiscientos disparos realizados en un mismo día. Hay que destacar que una media de la actividad artillera normal de los nacionales, sin grandes bombardeos, era del orden de los cuatrocientos a quinientos disparos decenales; es decir, unos cuarenta o cincuenta cada día.” (De Vicente, 2014a, pág. 196)

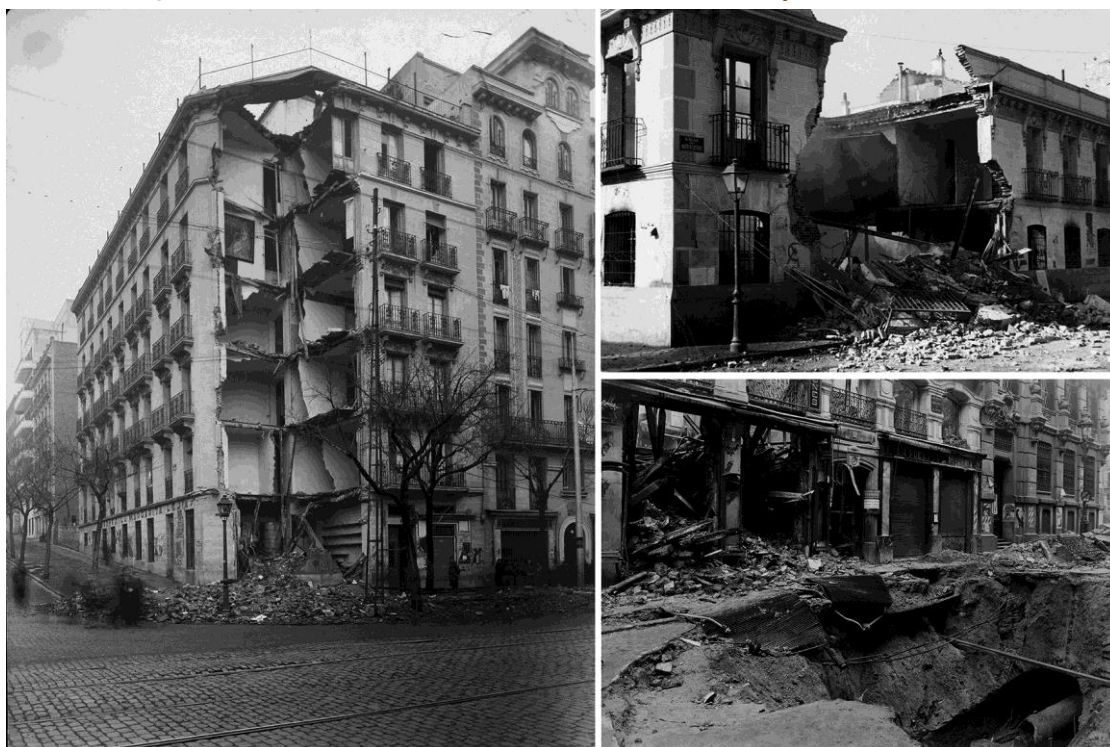
Figura 19. Efectos de bombas de aviación en los edificios y calles de Madrid.

Izquierda: edificio de la avenida de la Ciudad de Barcelona nº17, bombardeado el 23 de noviembre de 1936. Derecha arriba: edificio de la calle del Buen Suceso nº14, esquina Martín de los Heros, bombardeado probablemente el 6 de diciembre de 1936. Derecha abajo: cráter en la Carrera de San Jerónimo y edificio nº7 de la misma vía. Fuente: Biblioteca Nacional de España.

En cuanto a las bombas arrojadas desde aviones, eran básicamente de dos tipos: explosivas o incendiarias. La capacidad destructiva de las primeras variaba también en función de su carga. Hasta noviembre de 1936 solían emplearse de 10 kg., una potencia reducida como para provocar daños graves en edificios²⁸. En noviembre y diciembre de 1936 y enero de 1937 se emplearon bombas de 50,

100 y 250 kg., potencias explosivas suficientes como para destruir total o parcialmente un edificio, o como para producir grandes cráteres en las calles (Figura 19).

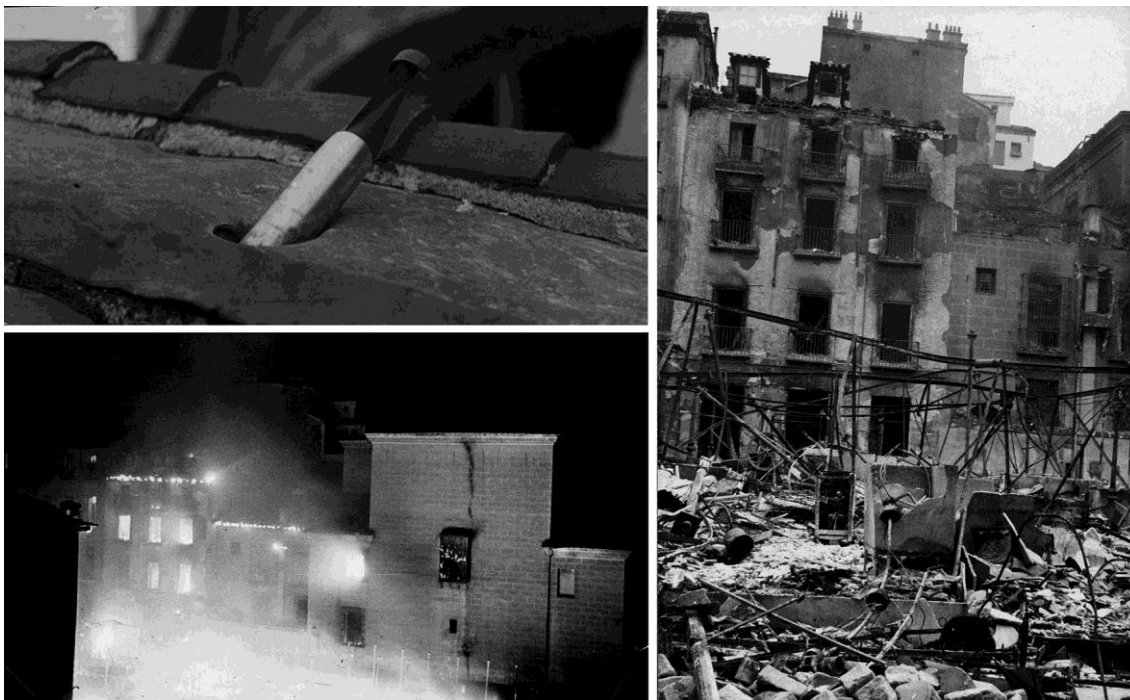
Figura 20. Efecto de las bombas incendiarias en los edificios de Madrid.

Arriba: bomba incendiaria que no llegó a explotar el 16 de noviembre de 1936, incrustada en la cubierta de plomo del Museo del Prado. Abajo y derecha: destrucción del mercado y otros edificios de la plaza del Carmen a consecuencia del incendio provocado por las bombas incendiarias arrojadas el 17 de noviembre de 1936. Fuente: Biblioteca Nacional de España.

Las bombas incendiarias pesaban entre 2 y 5 kg y generaban temperaturas de hasta 3.000º en uno o varios focos. Se arrojaban gran cantidad de una sola vez para garantizar numerosos focos de incendio en la mayor cantidad posible de inmuebles. En una ciudad como el Madrid de los años treinta la gran mayoría de los edificios estaban contruidos con soluciones tradicionales: estructura vertical de pies derechos de madera con relleno de ladrillo, forjados de vigas y viguetas de madera y tejado inclinado con estructura también de madera. La probabilidad de que estas bombas provocaran grandes incendios difíciles de extinguir era muy elevada. No obstante, la gravedad de los daños provocados por las bombas incendiarias variaba mucho en función de diferentes factores: la densidad de edificación de las zonas bombardeadas, el tipo y configuración de las cubiertas donde caían, la intervención más o menos rápida del cuerpo de bomberos o de los mismos habitantes para extinguir el fuego y, en no pocas ocasiones, la aleatoriedad de la suerte. Cuando todos estos factores jugaron favorablemente, como en los casos del Museo del Prado y la Biblioteca Nacional, los daños fueron anecdóticos. En otros donde las circunstancias se conjuraron en contra, la destrucción de los edificios fue casi total: el palacio de Liria, el edificio nº10 de la Puerta del Sol, la antigua Diputación Provincial, el mercado y algunos edificios de la plaza del Carmen, etc. (Fig. 20). Entre estos dos extremos se dio una amplia casuística: hubo multitud de edificios cuyas cubiertas y última planta fueron total o parcialmente destruidas por efecto del fuego.

Además, en Madrid se empezó a experimentar con la combinación de diferentes tipos de bombas, explosivas e incendiarias, con el fin de comprobar la capacidad de las segundas para potenciar el efecto destructivo de las primeras. En este caso, definido como “bombardeo mixto completo” según De Vicente (2014b, págs. 2410-2411), cada avión alemán Junker descargaba 8 bombas de 50 kg, 32 bombas de 10 kg y 282 bombas incendiarias.
