# LA EMBLEMÁTICA FUENTE DE TRONCOSO (MONDARIZ, PONTEVEDRA) Y LA INACCIÓN QUE HA CONDUCIDO A LA RUINA DE ESTE SOBRESALIENTE PATRIMONIO MINERO

## THE EMBLEMATIC SPRING OF TRONCOSO (MONDARIZ, PONTEVEDRA) AND THE INACTION WHICH HAS LET TO THE DESTRUCTION OF THIS OUTSTANDING MINING HERITAGE

Enrique Orche García<sup>1</sup>, María Pilar Amaré Tafalla<sup>1</sup>

<sup>1</sup>Sociedad Española para la Defensa del Patrimonio Geológico y Minero

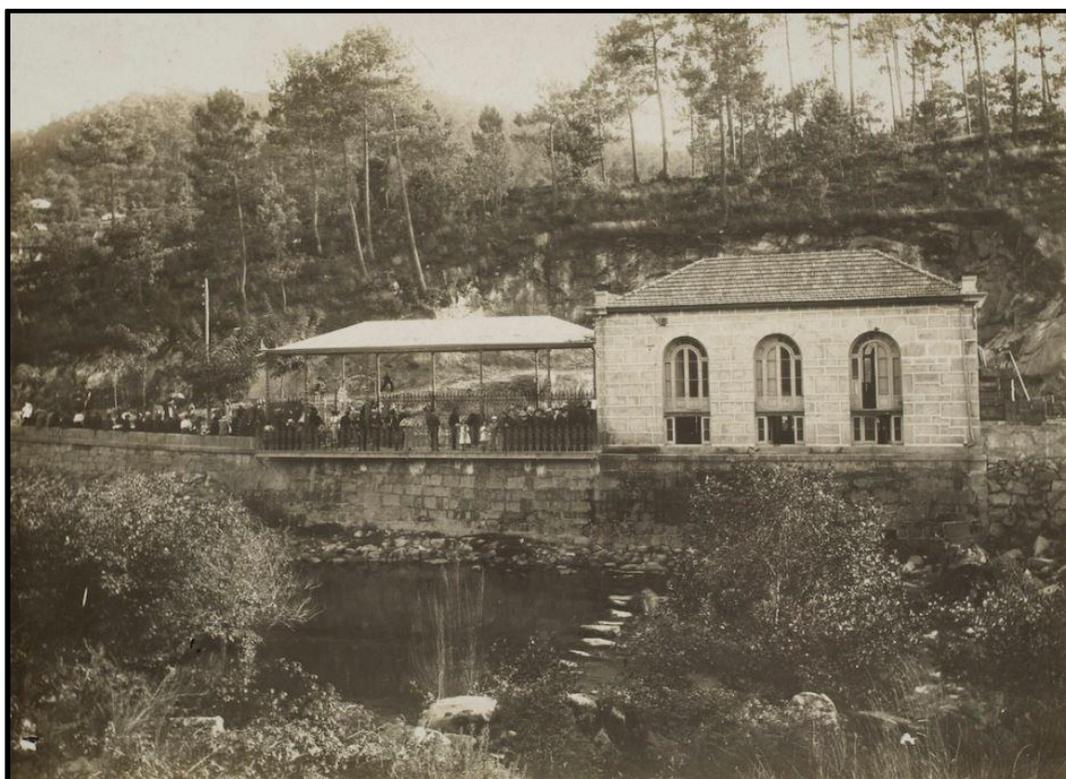
Fig. 1 Fuente de Trocoso hacia 1910, con la planta situada a la derecha y el manantial en el interior de un segundo cuerpo ubicado en la parte izquierda. Fuente: Concello de Mondariz Balneario, s/f

El edificio de Troncoso consta de dos cuerpos, uno que alberga la fuente y otro anexo que contenía la planta embotelladora (Figura 1). Mientras que el primero se ha mantenido accesible al público, el segundo se cerró a cal y canto sin haberse programado un uso complementario al de la fuente. Precisamente este segundo cuerpo ha sufrido cuantiosos daños como resultado del derrumbe completo de la techumbre que ha arrasado el interior de las dos plantas de que consta, aunque, milagrosamente, no ha afectado al muro que lo separa de dicha fuente. De la antigua planta sólo ha quedado el muro perimetral.

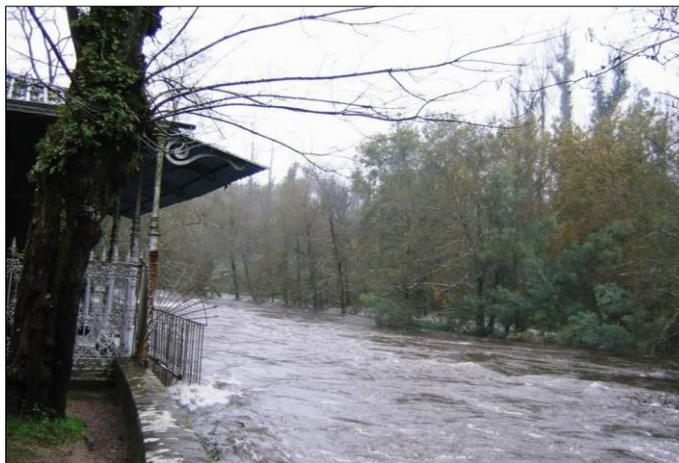
Fig. 3 Nivel de inundación del río Tea. Anónimo, 2006a

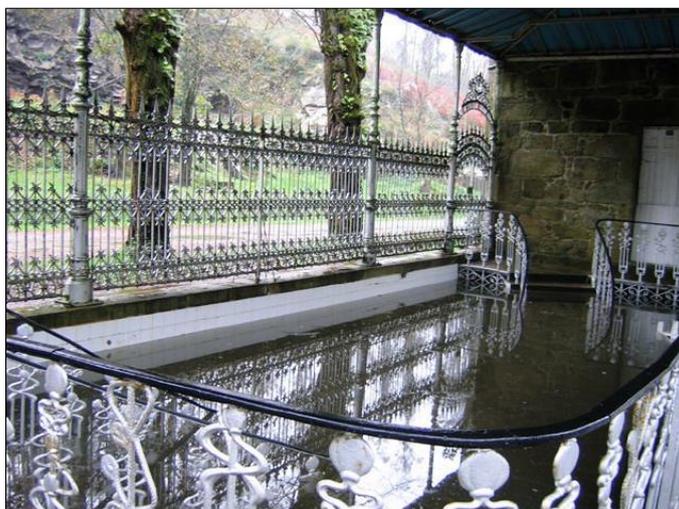
Fig. 4 Inundación del interior de la fuente de Troncoso. Fuente: Anónimo, 2006b

Las Memorias de la Fundación correspondientes a los ejercicios de 2011, 2012 y 2013 no hacían referencia a la fuente de Troncoso, aunque, en febrero de este último año, el estado del conjunto era francamente preocupante con las puertas rotas, el interior cubierto de barro y la fuente inundada. La situación había

empeorado más aún el 4 de abril de 2013, ya que la fuente estaba completamente anegada. Como dato positivo cabe señalar que en este mismo año ya se había realizado la reparación del tejado correspondiente a la parte del edificio que albergaba el manantial y se habían eliminado los puntales que lo sostenían. Sin embargo, las puertas y ventanas del edificio anexo (la antigua planta embotelladora) estaban tapiadas con ladrillos, y su conexión con la fuente, cerrada con un tabique.

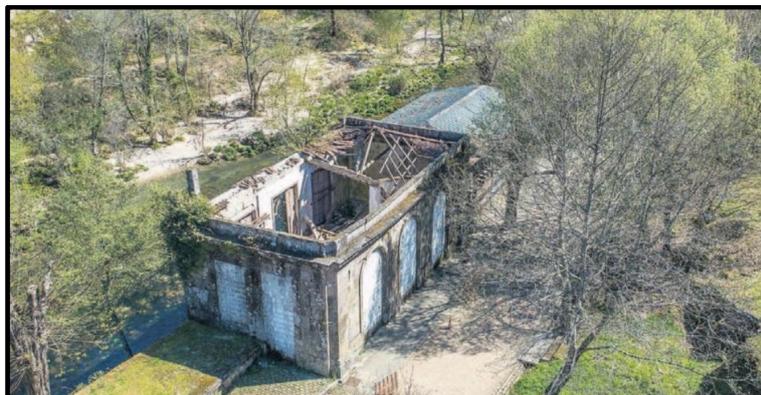
El hundimiento (Figuras 8 y 9) había afectado a la techumbre del cuerpo en el que estaba ubicada la planta embotelladora, edificado en piedra, de unos 100 m<sup>2</sup> de superficie y conformado por sótano y planta baja. Este edificio (parte izquierda de la citada Figura 7) contaba con una cubierta de teja plana a cuatro aguas. Anexo a éste se ubica el segundo cuerpo, algo mayor, también de planta rectangular, que consta de planta baja y sótano en el que está la fuente; la primera de ellas está limitada por una verja de forja mientras que la segunda alberga el manantial y la fuente propiamente dicha.

Fig. 9 Vista aérea de Troncoso derruida desde el SO. Fuente: Torres, 2019a

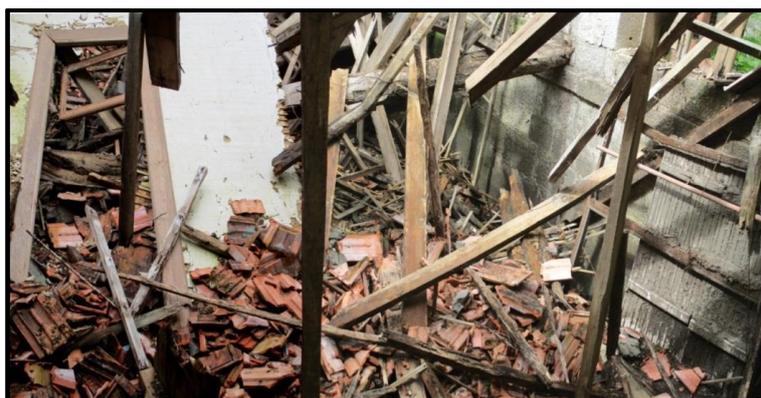
La situación del interior del inmueble era de completa ruina pues el techo, en su caída, había arrastrado la tabiquería interior y el piso de la planta baja que constituye el techo del sótano (Figura 10). Algunos muros exteriores también habían sido afectados por el derrumbe, desencajando varios sillares de su posición original o agrietando las juntas entre ellos (Figura 11).

Fig. 10 Ruina interior de la planta de embotellado. Fuente: Archivo personal de los autores

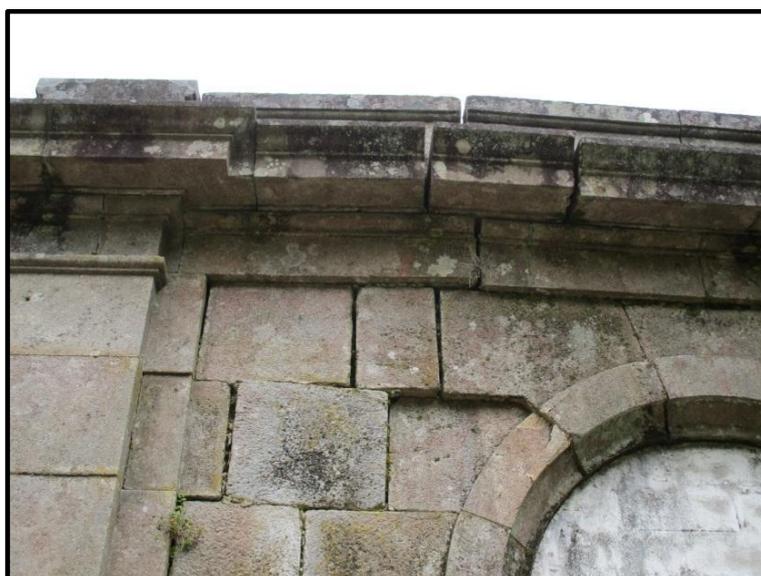
Fig. 11 Movimiento de sillares en el muro sur. Fuente: Archivo personal de los autores

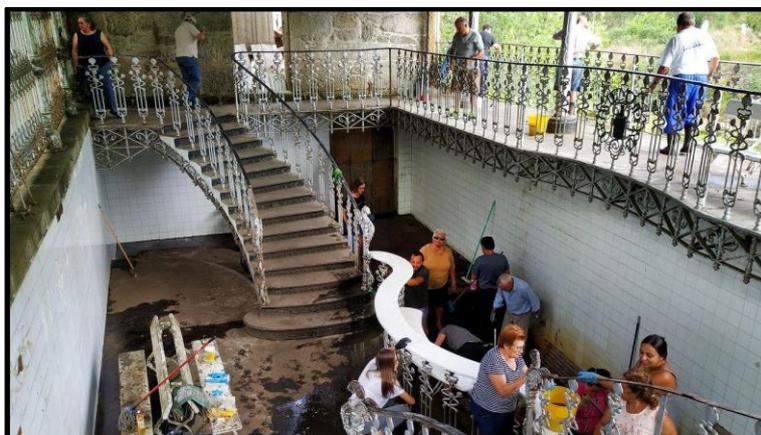
Como estaba previsto, el día 25 de agosto los vecinos acudieron a limpiar Troncoso (Figura 12). En total se reunieron cuarenta personas que, deseando que la fuente mantuviese su carácter público y fuese rehabilitada, sacaron de ella cubos llenos de lodo y sacos de hojas y basura. Para mantener la acción prevista, los vecinos han constituido una comisión de trabajo (Torres, 2019b).

Fig. 12 Vecinos limpiando el interior de la fuente de Troncoso. Fuente: (Torres, 2019b)
