ASPECTOS QUALITATIVOS DO DESENHO URBANO NA MOBILIDADE DO PEDESTRE

As vias com corredores de ônibus em São Paulo

A. Vinícius Luz de Lima

Secretaria Municipal de Desenvolvimento Urbano, Prefeitura Municipal de São Paulo, Brasil

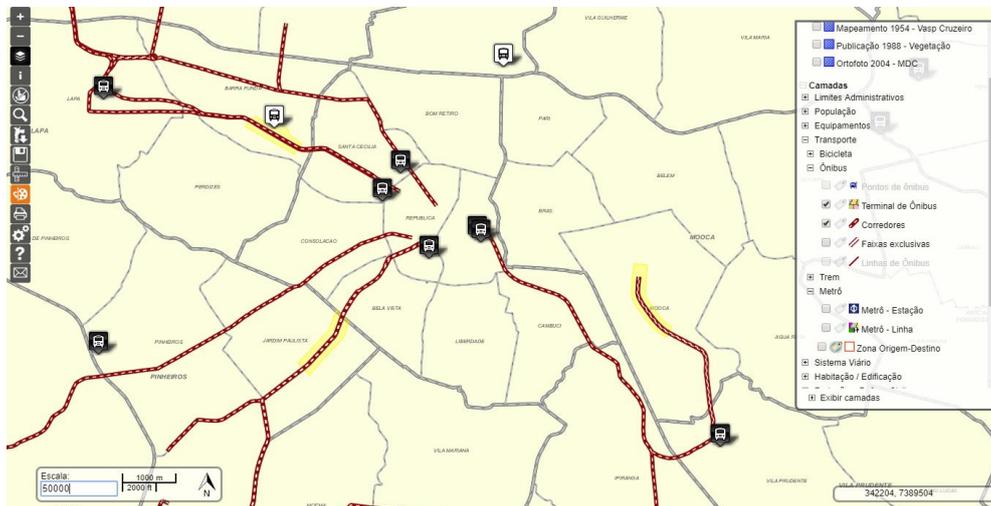
Fig. 01 Trechos dos Corredores de ônibus pesquisados (amarelo). Fonte: Geosampa (online) – análise de Vinícius Luz de Lima (2019).

Como indicado em amarelo na Figura 01, os trechos avaliados estão localizados em vias que conectam a região central e o chamado centro expandido da cidade de São Paulo a bairros das regiões leste, oeste e sul do Município de São Paulo.

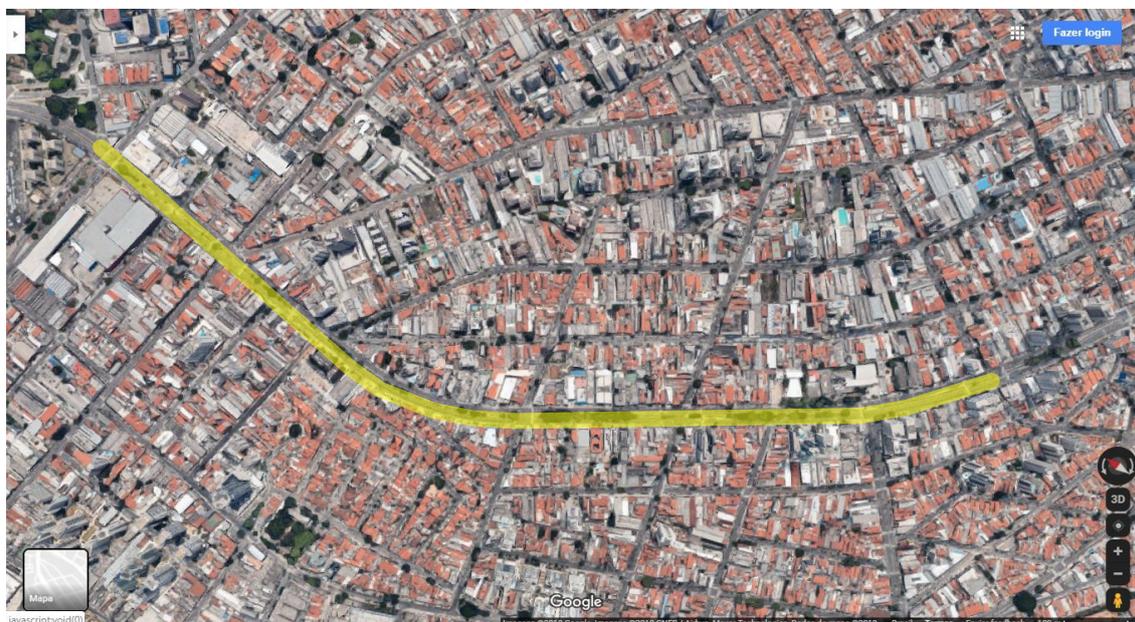
Fig. 02 Trecho da Av. Paes de Barros - Corredor de Ônibus Paes de Barros destacado em amarelo em foto aérea. Fonte: Google Earth (análise por Vinícius Luz de Lima, 2019).

O corredor de ônibus Paes de Barros está implantado apenas na Av. Paes de Barros e conecta a Rua da Mooca à Av. Professor Luiz Ignacio Anhaia Mello, no bairro da Mooca, na região sudeste da cidade de São Paulo. O trecho do corredor de ônibus analisado tem cerca de 1,5 Km e está situado na Av. Paes de Barros, no Distrito Mooca da Subprefeitura Mooca, entre a Rua dos Trilhos e a Rua Guaimbé (Figura 02).

Nas quadras lindéiras ao longo desse trecho o uso do solo é diversificado com diversas tipologias de ocupação formadas por edifícios residenciais horizontais e verticais de alto e médio padrões, edifícios de comércio e serviço locais e de grande porte, como supermercados, comércio diversificado e instituições, como teatro.

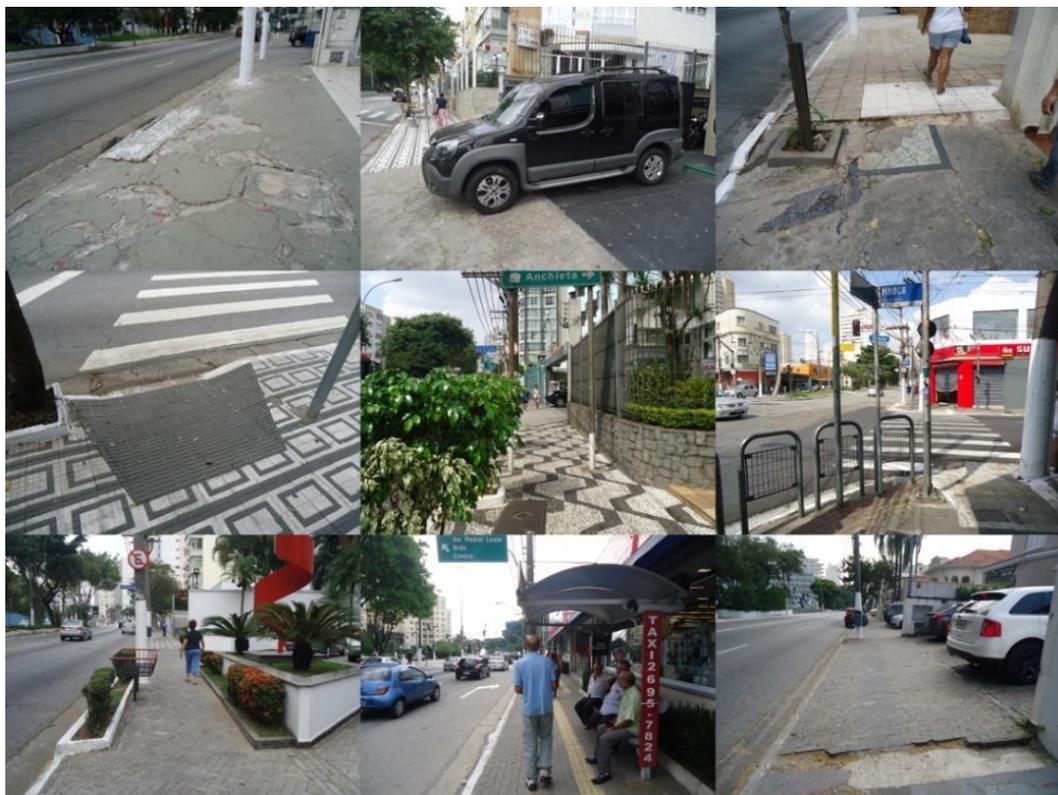
Fig. 03 Calçadas e travessias de pedestres na Av. Paes de Barros. Fonte: Vinícius Luz de Lima (2018).

Como a via foi adaptada para a implantação do corredor de ônibus, tentando manter o número de faixas de rolamento dos veículos na década de 1980, as calçadas foram os espaços mais prejudicados com a perda do espaço para o melhoramento urbano. Por isso, em relação ao conforto, a circulação de pedestres nas calçadas é bastante prejudicada, seja pela falta de manutenção do piso em diversos trechos como pela falta de padrão e pela descontinuidade da largura efetiva (Figura 03).

Em todo o trecho analisado, as calçadas não são padronizadas e as condições físicas em alguns trechos são bastante prejudicadas, apresentando buracos, remendos e tampas de manutenção da infraestrutura de serviços das concessionárias, além de muitas vezes serem inclinadas e adaptadas para o acesso dos automóveis aos edifícios residenciais ou para as vagas dos estabelecimentos comerciais e de serviços, prejudicando a caminhabilidade (Speck, 2016).

As vagas de veículos nos recuos frontais dos estabelecimentos de comércio e serviços são subdimensionadas para os veículos dos clientes, fazendo com que os automóveis ocupem o passeio público e reduzam a largura efetiva da circulação do pedestres, os colocando em risco devido ao conflito com a manobra de acesso dos veículos aos estabelecimentos comerciais e de serviços. Devido à pequena largura total da calçada, o mobiliário urbano (lixeiras, postes de fiação, sinalização de trânsito como placas e postes) e árvores sem padronização ocupam as faixas de serviço e de circulação e reduzem a largura efetiva e a qualidade da caminhada dos pedestres, prejudicando o nível de serviço (Figura 03).

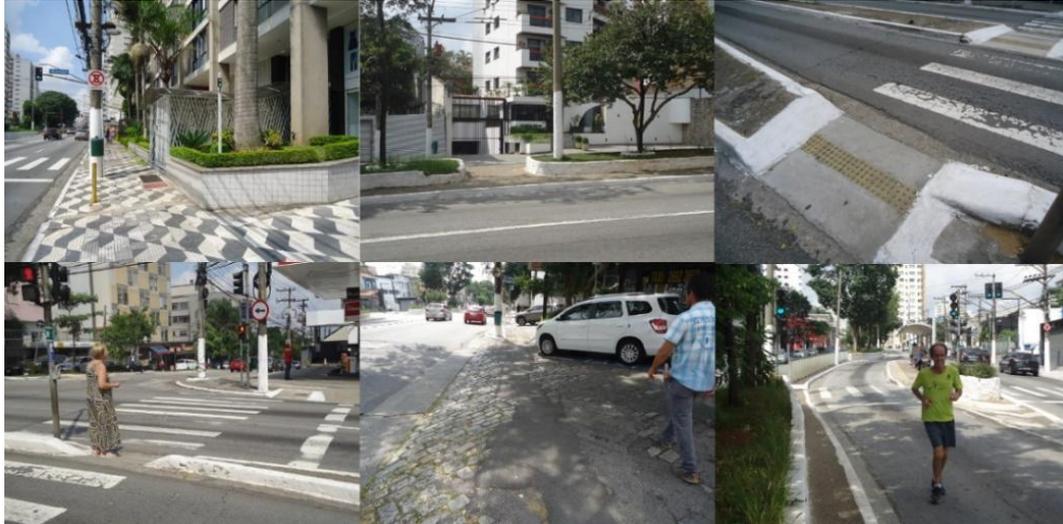
Fig. 04 Calçadas e travessias de pedestres na Av. Paes de Barros. Fonte: Vinícius Luz de Lima (2018).

Em trechos como mostrado na Figura 04, o pedestre é submetido à uma situação de grande perigo devido às estreitas ilhas de refúgio, necessárias para a realização da travessia de extensão média de 25,00m, auxiliada por semáforos de pedestres, em função da adequação da via para o corredor de ônibus.

Devido à grande extensão de quadras de desenho irregular e à necessidade do acesso às paradas de ônibus, a travessia da Av. Paes de Barros é realizada em duas etapas e a localização das faixas de pedestres está subordinada às paradas de ônibus. Assim, a quantidade de faixas de pedestres é reduzida e as que existem são projetadas em função da localização dos acessos às paradas de ônibus, reduzindo a largura e o espaço dos pedestres nas ilhas de refúgio, que acomodam ao mesmo tempo os pedestres que cruzam a via e os pedestres/passageiros que acessam as paradas para embarcar nos ônibus do corredor.

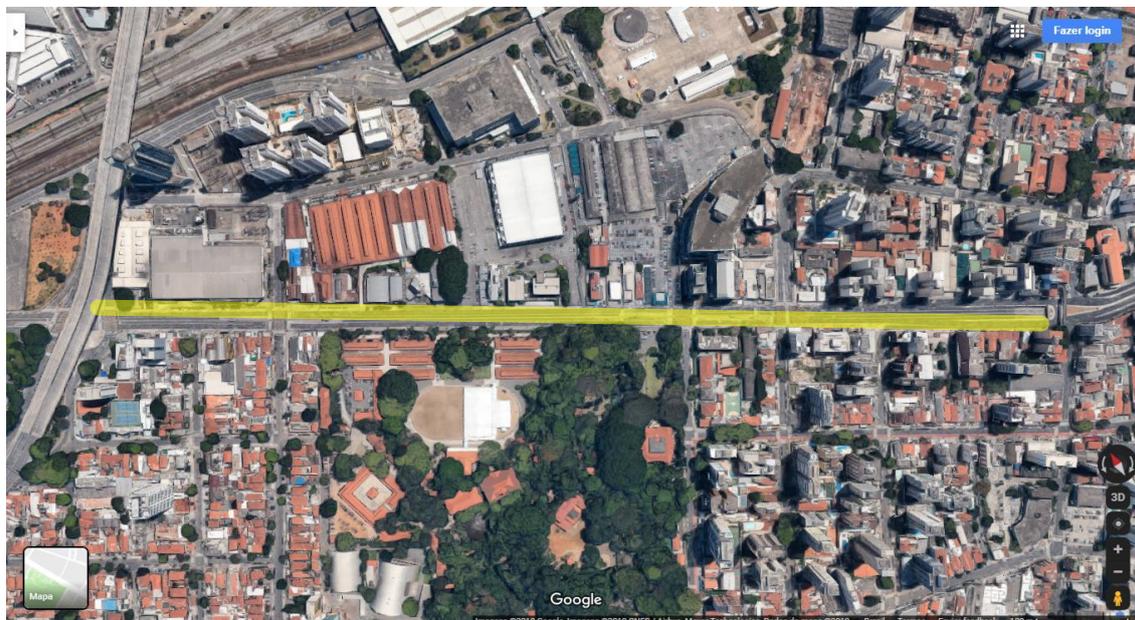
Fig. 05 Trecho da Av. Francisco Matarazzo - Corredor de Ônibus Centro – Lapa – Pirituba destacado em amarelo em foto aérea. Fonte: Google Earth (análise por Vinicius Luz de Lima, 2019).

O trecho do corredor de ônibus analisado está situado, no Distrito Barra Funda da Subprefeitura Lapa, entre a saída do túnel da Av. Amaral Gurgel/ Largo Péricles até o Viaduto da Av. Antártica (Figura 4) com 1,1 Km e conecta a região central da cidade, a partir da Av. São João, passando pelo Terminal Lapa na zona oeste até chegar ao Terminal Pirituba, em Pirituba, zona norte. O corredor passa pelas Avenidas São João, Amaral Gurgel, Francisco Matarazzo, ruas Guaicurus e Clélia, Rua Nossa Senhora da Lapa, Rua Antonio Brito Marques, Av. Ermano Marchetti, Av. General Edgar Facó, Rua Manoel Barbosa, Av. Cabo Adão Pereira, Av. Miguel de Castro e um pequeno trecho da Av. Raimundo Pereira de Magalhães até o Terminal Pirituba.

Nas quadras lindeiras ao longo do trecho analisado da Av. Francisco Matarazzo, há diversidade de atividades e tipologias de edificações, pois a avenida delimita dois bairros de diferentes processos de urbanização com processos históricos de ocupação do solo distintos. Nas quadras do lado direito, sentido centro-bairro, há edificações de lotes remanescentes de indústrias que hoje têm usos comerciais, de serviço, institucional, e do outro lado, o Parque Água Branca se destaca na paisagem com entorno com quadras de desenho regular do bairro Perdizes com usos residenciais verticais, comerciais, de serviços e institucionais (Figura 05).

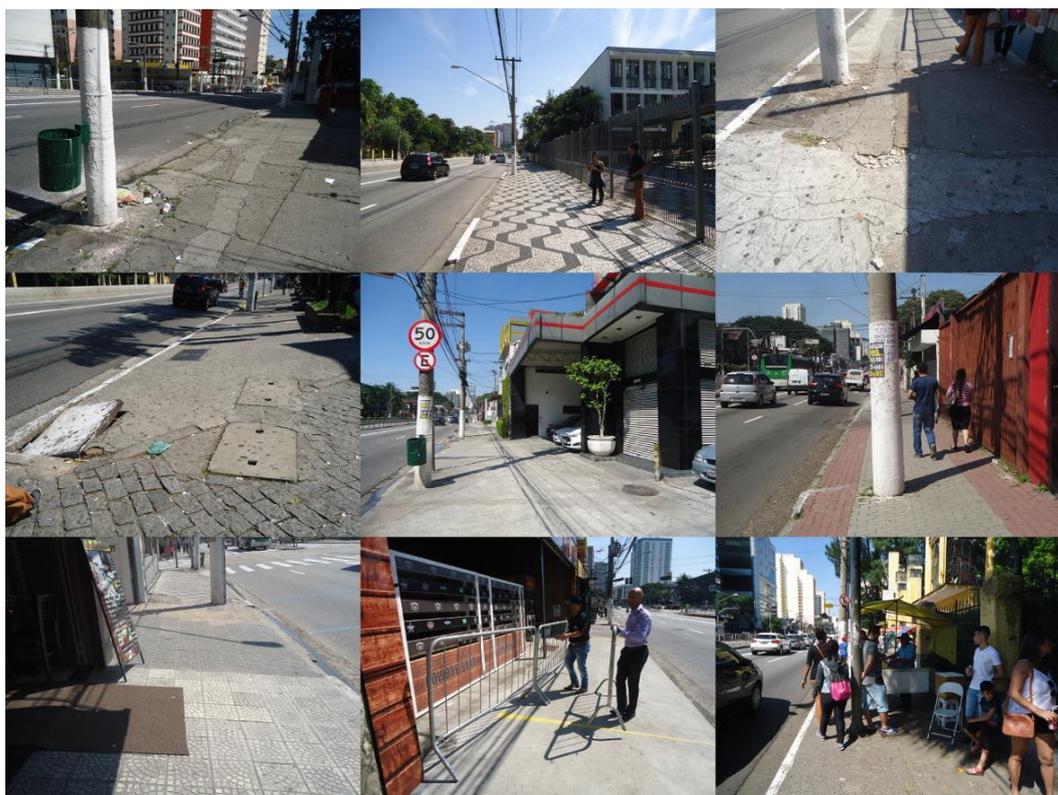
Fig. 06 Calçadas na Av. Francisco Matarazzo. Fonte: (Vinícius Luz de Lima, 2018).

Em relação ao conforto, a circulação de pedestres nas calçadas apresenta pontos positivos, boas larguras médias da calçada, largura efetiva e baixa declividade do plano de piso, e negativos a falta de manutenção do piso em diversos trechos (Figura 06).

O mobiliário urbano nas calçadas prejudica a mobilidade dos pedestres nos trechos onde a largura efetiva calçada é reduzida, como no trecho da saída do túnel que conecta a saída da Av. Amaral Gurgel à Av. Francisco Matarazzo, e nas calçadas com largura total menor ou igual a 1,30m, insuficientes para o fluxo de pedestres, reduzindo o nível de serviço da calçada.

Ao longo do trecho analisado as calçadas não são padronizadas e as condições físicas em alguns trechos são ruins, com buracos e remendos. O maior conflito decorre dos estabelecimentos de lazer/entretenimento que, nos horários pico e à noite, geram grandes aglomerações de clientes e veículos nos estacionamentos do entorno, utilizados pelos clientes das casas de show e bares. Esses ocupam o passeio público com mobiliário privado como grades e tapetes (Figura 06) e reduzem a largura efetiva da calçada, obrigando os pedestres a “manobrar”, o que reduz o conforto da caminhada (Gehl, 2013).

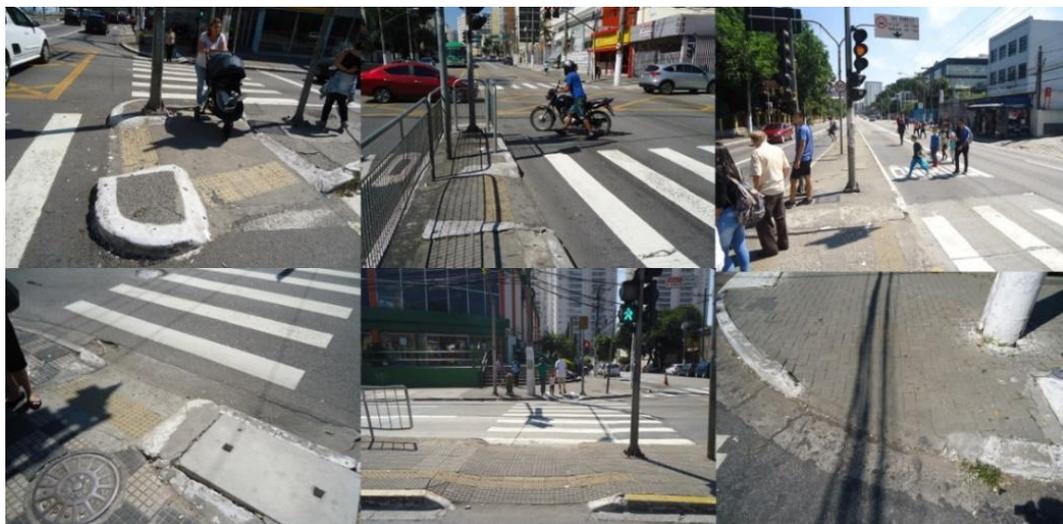
Fig. 07 Calçadas e travessias de pedestres na Av. Francisco Matarazzo. Fonte: (Vinícius Luz de Lima, 2018).

A travessia de pedestres na Av. Francisco Matarazzo é realizada em duas etapas e de forma descontínua, devido à largura da via e ao corredor de ônibus, o que resulta na subordinação das faixas de pedestres aos acessos das paradas de ônibus. Esse desenho urbano resulta no subdimensionamento das faixas de pedestres e ilhas de refúgio em alguns trechos com canteiro central de largura insuficiente para o fluxo de pessoas que cruzam a via e que acessam as paradas de ônibus. Essa solução urbanística reduz a segurança dos pedestres e dos passageiros do corredor de ônibus, especialmente nos horários de pico, mesmo a travessia sendo auxiliada por semáforos de pedestres (Figura 07).

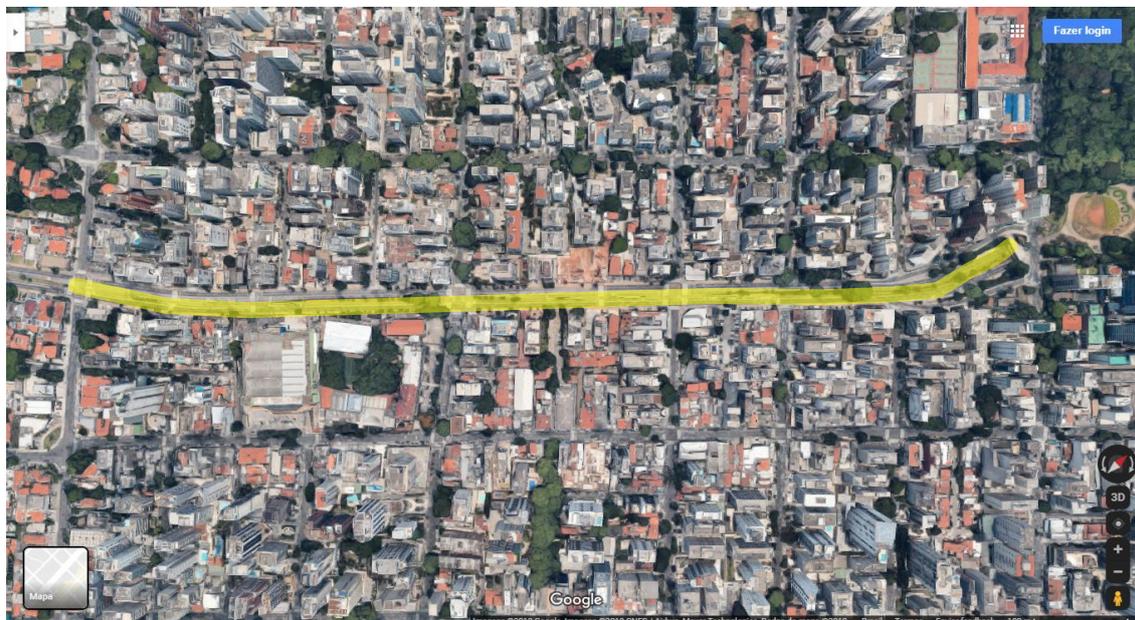
Fig. 08 Trecho analisado da Av. Nove de Julho - Corredor de Ônibus Santo Amaro – Nove de Julho destacado em amarelo em foto aérea. Fonte: (Google Earth – análise por Vinícius Luz de Lima, 2019).

O trecho do corredor de ônibus analisado apresenta cerca de 1,3 Km e está situado na Av. Nove de Julho, no Distrito Jardim Paulista da Subprefeitura Pinheiros e se estende do túnel Nove de Julho (sob a Av. Paulista e a Al. Santos) até a Rua Estados Unidos (Figura 08).

Nas quadras lindeiras ao corredor de ônibus, predominam edifícios residenciais verticais de alto e médio padrões e poucas edificações de comércio e serviço de âmbito local com baixo gabarito de altura em relação às edificações residenciais, institucional (escola e igreja) e comerciais (supermercado) (Figura 08).

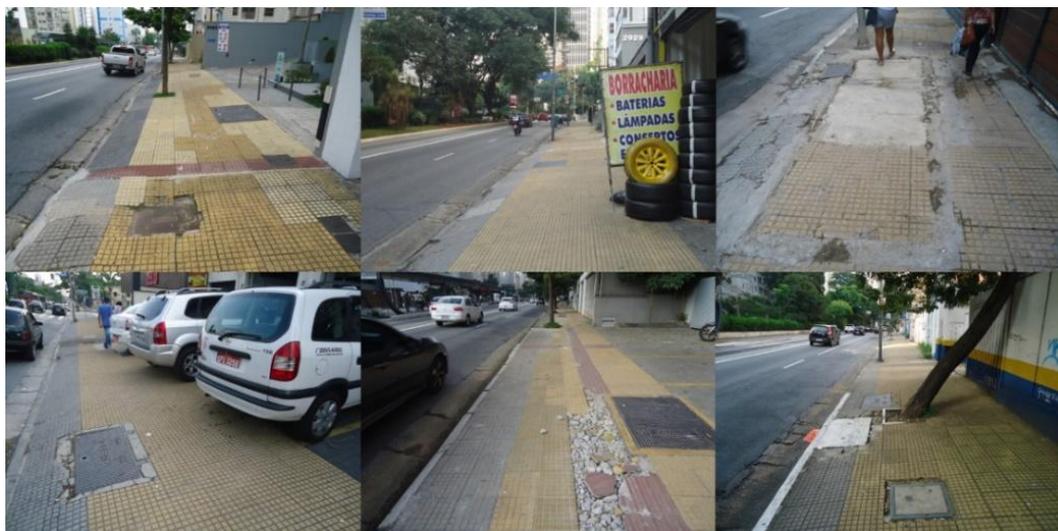
Fig. 09 Calçadas do trecho na Av. Nove de Julho. Fonte: (Vinícius Luz de Lima, 2018).

Assim como nas Avenidas Paes de Barros e Francisco Matarazzo, a circulação de pedestres na Av. Nove de Julho apresenta pontos negativos pela falta de manutenção do piso em diversos trechos e da utilização indevida do passeio público por automóveis, e positivos pelas larguras médias da calçada e efetiva da circulação dos pedestres, pelas superfícies planas e padronizadas dos pisos (Figura 09).

As calçadas são praticamente padronizadas pelo material, largura, tipo de piso (ladrilho hidráulico nas cores cinza e amarelo) e localização do mobiliário urbano situado no espaço da faixa de serviço, na maior parte com boas condições físicas, embora alguns trechos estejam mal conservados, apresentando buracos, desníveis, tampas de concessionárias de serviços e árvores no meio da calçada (Figura 09).

O predomínio do uso residencial vertical de médio e alto padrões ao longo do trecho contribui com a boa relação entre o espaço suficiente para os pedestres nas calçadas, mesmo em horários de pico. Entretanto há pontos de conflito decorrentes da ocupação indevida da calçada por automóveis estacionados nos recuos frontais de comércios e do desrespeito às dimensões mínimas de largura efetiva em calçadas na frentes de lotes murados ou com fachadas cegas de comércios e instituições acessados pelos pedestres nas vias transversais (Figura 09).

No trecho próximo do túnel Nove de Julho (Daher E. Cutait), a largura da via é de cerca de 42,00m com calçadas de apenas 1,00m nos dois lados, apenas 2,5% para os pedestres, e na saída do túnel Nove de Julho (Daher E. Cutait), sentido centro-bairro, a via tem 30,00m e calçadas de 3,50m em média, larguras praticamente constantes, com pequenas variações. Esse desenho urbano revela melhores condições para os pedestres em comparação com os outros dois trechos estudados, pois a calçada acomoda melhor o mobiliário urbano na faixa de serviços, garantindo uma largura efetiva confortável para os pedestres.

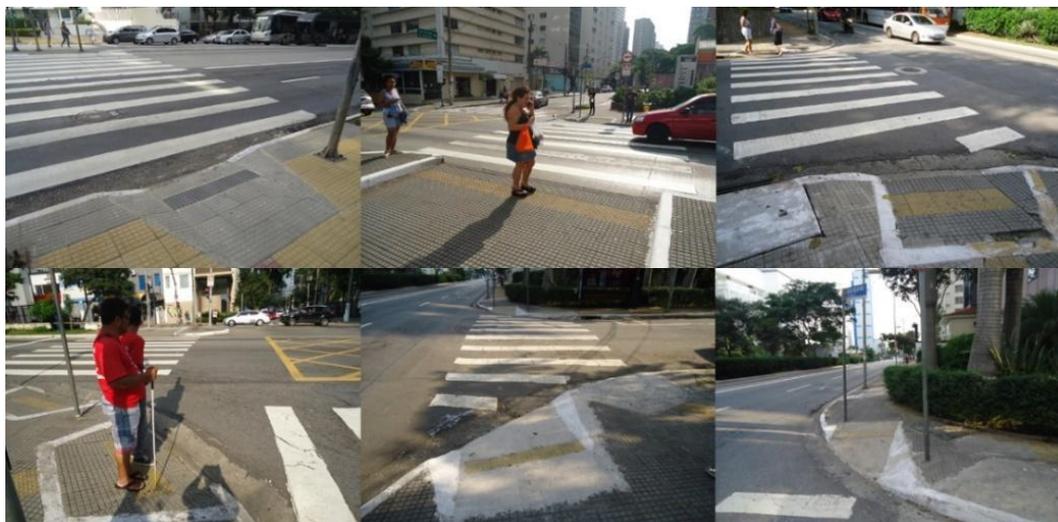
Fig. 10 Calçadas e travessias de pedestres na Av. Nove de Julho. Fonte: (Vinícius Luz de Lima, 2018).

O canteiro central apresenta largura suficiente que abriga o fluxo dos pedestres que cruzam a via e o fluxo de pedestres/passageiros que acessam as paradas do corredor de ônibus, garantindo maior segurança nos horários de pico (Figura 10).

Devido à velocidade máxima permitida de 50km/h para os veículos que trafegam no leito carroçável, assim como nos outros das avenidas estudadas, a travessia da via pelos pedestres ocorre em duas etapas, controlada por semáforos de pedestres em faixas de pedestres que servem também para acessos às paradas de ônibus. O aspecto qualificador das travessias é que a largura das faixas de pedestres e as ilhas de refúgio têm dimensões adequadas e confortáveis, sendo rebaixadas para acesso de cadeirantes e pessoas com deficiência visual.

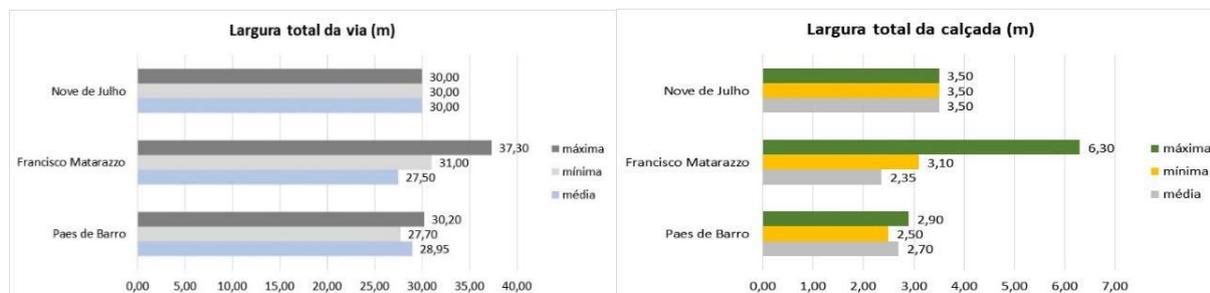
Fig. 11 Avaliação quantitativa entre as larguras das vias e as calçadas. Fonte: dados do Geosampa (elaborado pelo autor).

Observa-se nos gráficos comparativos (Figura 11) que as vias apresentam a largura total média de 30m, sendo o trecho da Av. Nove de Julho com maior regularidade nas dimensões da calçada de 3,50m, a mais confortável e adequada, enquanto as outras duas vias apresentam grande variação da largura média das calçadas.

Em seguida, as calçadas da Av. Francisco Matarazzo apresentam largura média de 2,35m, condição relativamente confortável pois não é constante devido à grande variação das larguras das calçadas (1,30m a 6,30m), algumas muito largas porém com poucos acessos de pedestres aos lotes, exceção na calçada de 4,00m no acesso ao Parque Água Branca. Isso não ocorre na Av. Paes de Barros onde as calçadas são majoritariamente estreitas (2,50m a 2,90m), porém com caminhabilidade prejudicada pela presença de mobiliário urbano e canteiros/áreas ajardinadas implantados pelos proprietários dos lotes lindeiros que reduzem a largura efetiva da calçada e o nível de serviço do passeio público e “empurram os pedestres contra as fachadas dos prédios”, desenho urbano voltado para automóveis em detrimento dos pedestres (Gehl, 2013).

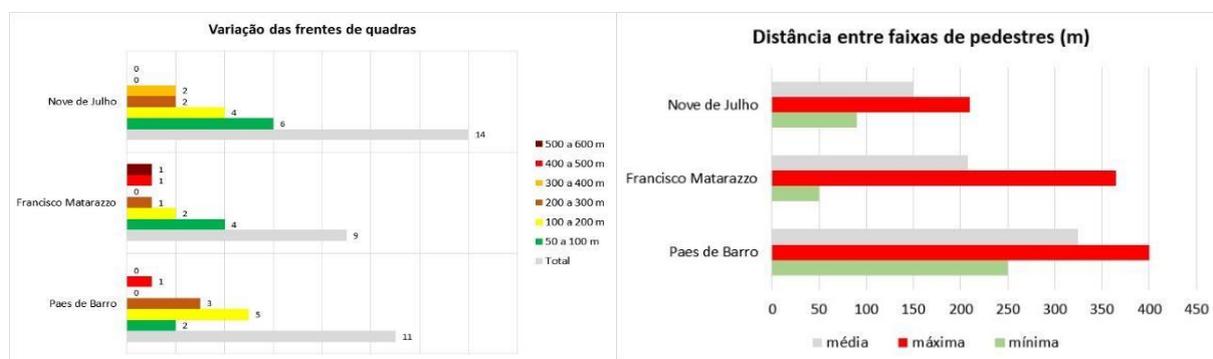
Fig. 12 Avaliação quantitativa entre frentes de quadras e travessias de pedestres. Fonte: dados do Geosampa (elaborado pelo autor).

Em relação às travessias de pedestres nos trechos das vias analisadas, observa-se na Figura 12 que a Av. Francisco Matarazzo apresenta menor número de quadras lindeiras (9 quadras), seguido pela Av. Paes de Barros (11 quadras) e Av. Nove de Julho (14 quadras). Entretanto, a Av. Francisco Matarazzo apresenta a maior diversidade de extensão de frentes de quadras (50,00m a 600,00m), resultando em condição inferior de caminhabilidade do pedestre, e a Av. Nove de Julho apresenta a menor variação com mais da metade das quadras lindeiras (6) com frente entre 50,00m e 100,00m, condição mais confortável para a circulação dos pedestres ao longo da via.

A distribuição e a conservação das faixas de pedestres também revelam a condição da caminhabilidade e indicam qualitativamente o conforto dos pedestres durante a travessia e no acesso às paradas dos corredores de ônibus, como pode ser visto na Figura 12.

A Av. Nove de Julho apresenta a melhor condição para os pedestres devido à distância média entre faixas de pedestres (150,00m), bem sinalizadas e conservadas, resultando em bom nível de serviço. Essas condições são bastante prejudicadas na Av. Paes de Barros pela grande distância média entre os pontos de travessia (320,00m), o que exige mais tempo para acessá-las, e pelas condições ruins de conservação das faixas de pedestres nas esquinas de quadras com frentes extensas (300,00m a 500,00m). Essas condições associadas à distância média entre travessias (320,00m) prejudicam a travessia dos pedestres, pois facilitam a aceleração dos motoristas de veículos, o que reduz a segurança dos pedestres (Speck, 2016).

Já o trecho da Av. Francisco Matarazzo apresenta pontos de travessia com faixas de pedestres bem conservadas e sinalizadas distribuídas em média a cada 200,00m, porém com prejuízo da segurança dos pedestres pelas ilhas de refúgio que, embora bem dimensionadas ficam superlotadas em horários de pico, e pelas extensas frentes de quadras (50,00m a 600,00m), que induzem a aceleração dos veículos até os 50km/h permitidos, colocando a vida dos pedestres em risco durante as travessias (Speck, 2016).
