MOBILIDADE E INFRAESTRUTURA NO ESPAÇO PÚBLICO

Avaliação da Caminhabilidade no Entorno da Uniandrade, Curitiba-PR

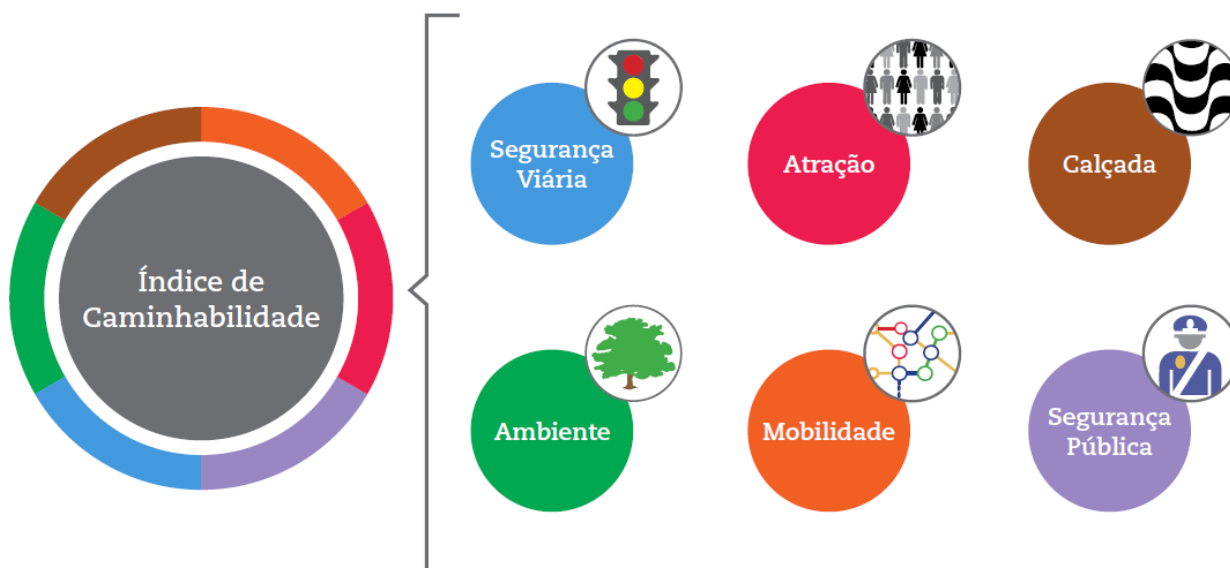
Conforme mencionado anteriormente, a forma de avaliação da Caminhabilidade mais abrangente, incorporando diferentes escalas de avaliação é o método que melhor demonstra as condições dos trajetos para caminhada. Deste modo, o método escolhido para a realização do estudo foi o Índice de Caminhabilidade (iCam) elaborado pelo ITDP Brasil. Este índice é composto por 15 indicadores (Tab. 1) agrupados em 6 diferentes categorias: segurança viária, atração, calçada, ambiente, mobilidade e segurança pública (Fig. 1).

Fig. 1: Categorias de análise. Fonte: ITDP Brasil (2018).

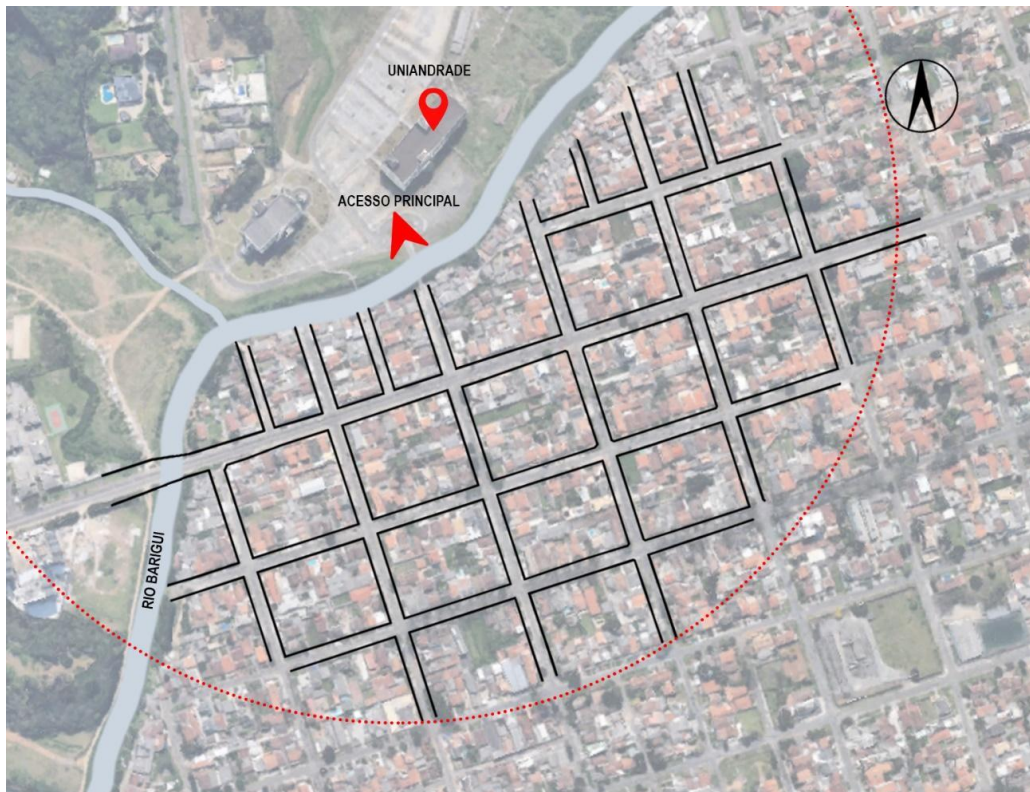
A área de análise foi traçada a partir dos percursos de caminhada que atingissem os 500 metros, considerando o acesso principal da faculdade como ponto de partida (Fig. 3).

Fig. 3: Delimitação da área de estudo, considerando 500 metros a partir do acesso principal à faculdade. Fonte: Elaboração própria com base no levantamento realizado in loco (2019).

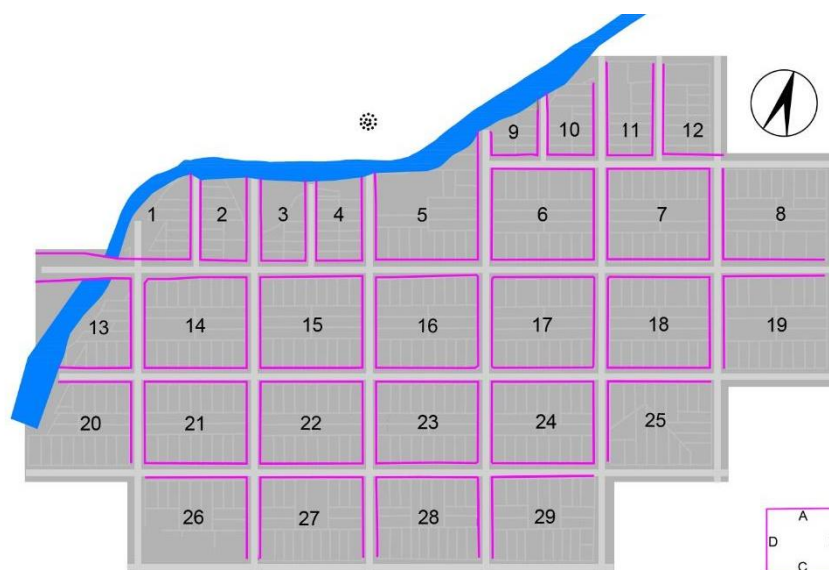
Os dados para análise foram obtidos em levantamentos de campo e informações técnicas, realizados ao longo de uma semana. Posteriormente, iniciou-se a tabulação dos dados e análise das informações, buscando também relacionar uma avaliação pessoal dos autores em relação a três critérios: clareza nas orientações de cada indicador, facilidade na obtenção dos dados necessários, e relevância do indicador para a construção do índice de caminhabilidade (Fig. 4).

Fig. 4: Mapa de indicação dos segmentos de calçada, indicando os códigos definidos para o levantamento. Fonte: Elaboração própria.

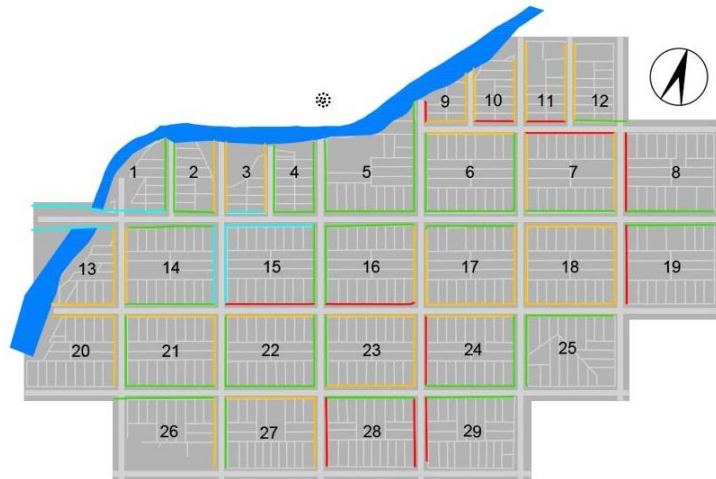
Vale ressaltar que, apesar de compreender a intenção do indicador, um segmento pontuado com nota 2 pode apresentar 4 buracos relevantes a cada 100 metros. Considerando que a regularidade na pavimentação das calçadas é um quesito indiscutível para garantir a livre circulação de pessoas, esse resultado permite que trechos com irregularidades e que tornam praticamente inviável o trânsito de pessoas com deficiência e mobilidade reduzida, sejam classificados como bom (Fig. 7).

Fig. 7: Representação gráfica dos dados sobre pavimentação, categoria Calçadas. Fonte: Elaboração própria.

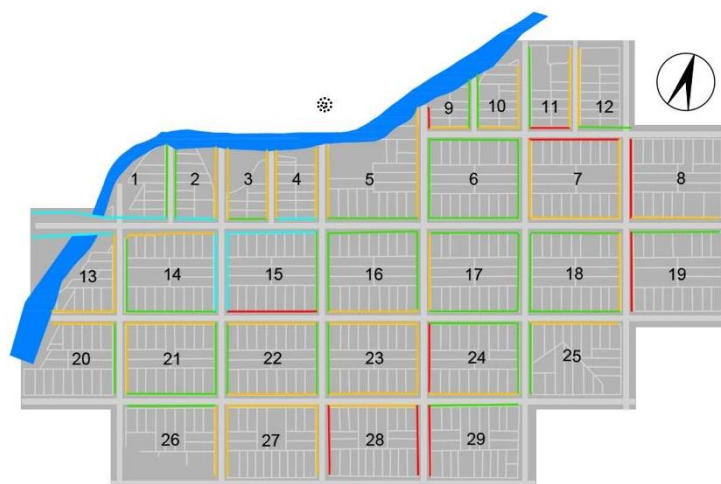
Em relação à largura, o indicador considera ótimo quando a calçada possui largura mínima para a faixa livre de circulação com 2 metros ou que comporte o fluxo do local, de acordo com a tipologia de via definida pelo iCam. É, portanto, adequado o critério mínimo de insuficiência que define a medida de faixa livre para passeios com largura menor do que 1,50m. A conferência deste índice não apresentou grandes dificuldades, porém seria interessante prever que a dimensão da faixa livre não considerasse desvios de rota. A dificuldade apresentada neste levantamento foi o fato do recorte de análise apresentar muitos segmentos de quadra com pouco movimento de pedestres, demandando então um tempo maior na contagem do fluxo de pedestres/minuto, ou passando a considerar que a maioria das calçadas nesta região atende ao fluxo existente (Fig. 8).

Fig. 8: Representação gráfica dos dados sobre largura, categoria Calçadas. Fonte: Elaboração própria.

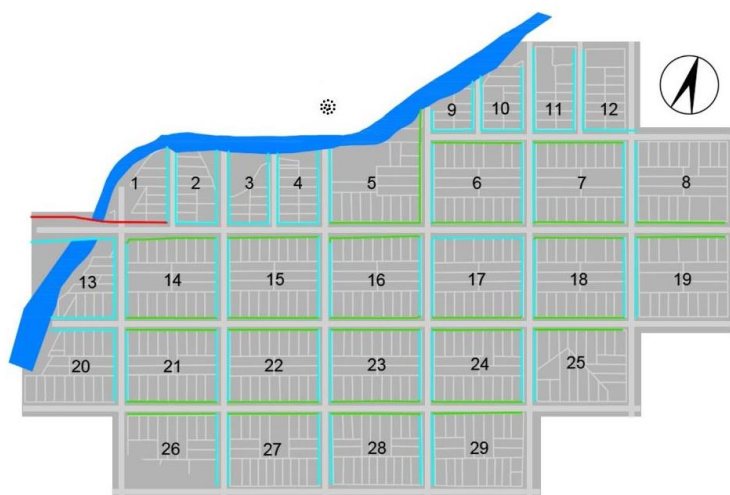
A categoria mobilidade foi a melhor pontuada para este recorte de análise, ficando classificado como “bom” a partir de sua nota 2,79. Pode-se considerar esse resultado por se tratar de um trecho planejado da cidade, apresentando assim quase todas as dimensões de quadras com aproximadamente 100 metros (Fig. 9).

O tamanho de um quarteirão influencia diretamente na vitalidade dos espaços públicos. Segundo Jacobs (2000) são as quadras com menor metragem que proporcionam a diversidade no meio urbano. Estas geram mais opções de percursos, possibilitando então que o fluxo seja dividido entre outras ruas e devolvendo a vitalidade para a cidade. Desta forma, o indicador “dimensão de quadras” objetiva mensurar a metragem de cada segmento, pois compreende que este dado deve “colaborar para uma melhor mobilidade do pedestre, permitindo oportunidades de cruzamentos e proporcionando rotas mais diretas” (ITDP Brasil, 2018). Considerou-se um indicador de fácil levantamento, pois é possível realizar sua medição através de mapas ou fotos aéreas. Neste caso, optou-se por utilizar um documento disponibilizado pela Prefeitura de Curitiba, onde encontram-se todas as quadras e suas respectivas medidas.

Fig. 9: Representação gráfica dos dados sobre dimensões das quadras. Fonte: Elaboração própria.

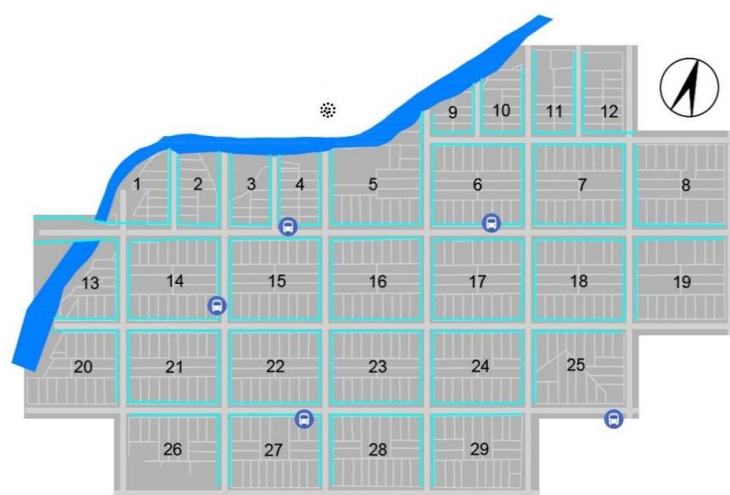
O indicador que avalia a distância dos pontos de acesso ao transporte público está relacionado diretamente ao desenvolvimento positivo da mobilidade urbana, quando atendido permite a melhoria da qualidade de vida de quem se beneficia deste meio de transporte público. Foi necessário localizar todas as estações de embarque e desembarque de passageiros na área de estudo, calcular a distância a pé até o transporte, o que resultou em uma avaliação ótima em todos os trechos de estudo. Desta forma, na região avaliada, é possível caminhar no máximo 500 metros até uma estação de transporte coletivo, demarcadas no mapa (Fig. 10).

Fig. 10: Representação gráfica dos dados sobre distância a pé ao transporte público. Fonte: Elaboração própria.

Este resultado pode ser justificado, pois trata-se de uma região adensada e inserida na malha urbana do município, parte integrante do sistema de transporte público e, portanto, não apresentando grandes deficiências. Trata-se de um indicador fácil de ser analisado, pois é possível fazer a conferência através de

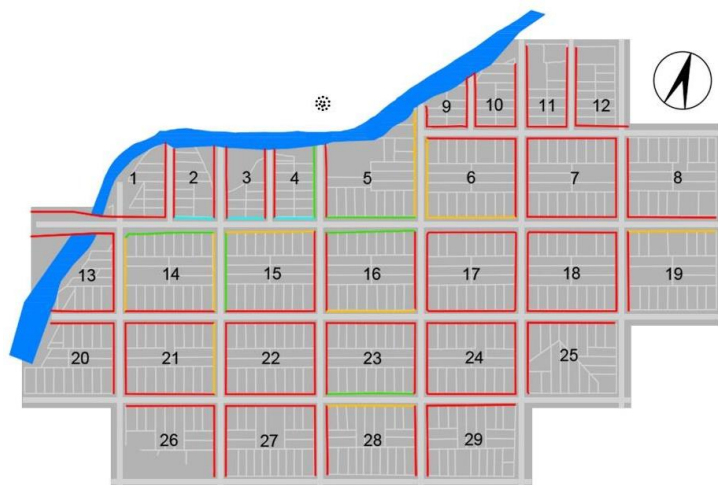
O indicador sobre as fachadas fisicamente permeáveis torna-se bastante relevante para a composição desta análise espacial (Fig. 11). Em relação à coleta de dados, é um indicador de fácil execução, pois depende de contagem simples dos acessos a lotes. A questão mais polêmica foi em relação à interpretação e valoração do indicador. A recomendação indica que deve-se identificar e quantificar o número de acessos de pedestre por face de quadra, descartando acessos a edificações sem fluxo significativo ou que não se identifique claramente o uso. A instrução torna-se pouco clara pois não especifica quais usos devem ser considerados para quantificar os acessos e, portanto, entendeu-se que os usos residenciais não estariam considerados nesta contagem. Outra situação não esclarecida recai sobre a extensão de cada acesso a ser contabilizado. Para o caso de um segmento de calçada que apresente apenas um acesso com largura de 30 metros (entrada de loja, por exemplo), o resultado seria suficiente (nota 1). Ao mesmo tempo, se outro segmento de igual dimensão apresentar cinco acessos de 2 metros cada, será classificado como ótimo (nota 3). Independente dessas observações admite-se que é um indicador relevante, pois quanto maior o trânsito de pedestres, maior será sua contribuição para a segurança local.

Fig. 11: Representação gráfica dos dados sobre fachadas fisicamente permeáveis, categoria Atração. Fonte: Elaboração própria.

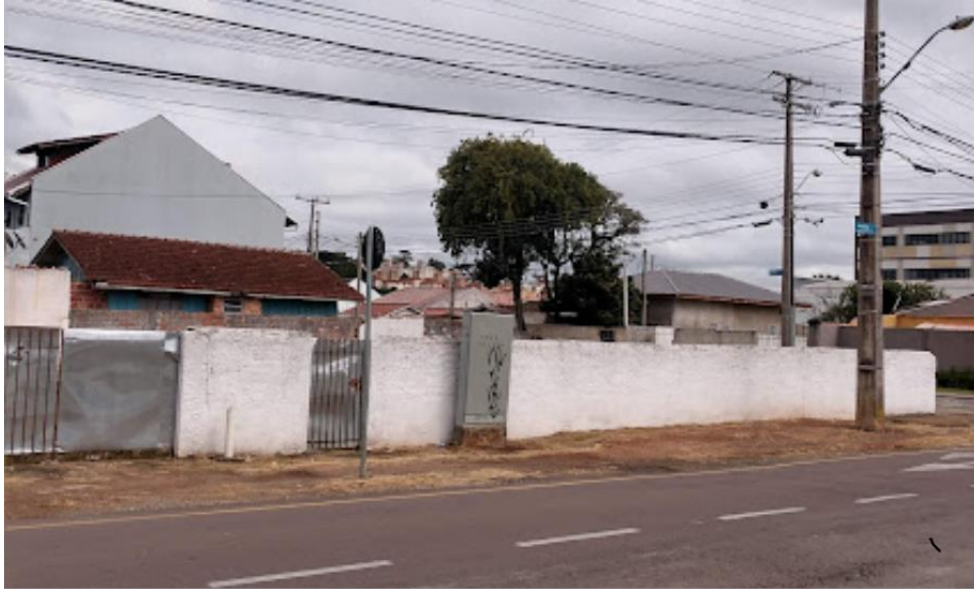
Similar ao indicador anterior, as fachadas visualmente ativas reforçam a necessidade de conexão visual da área pública com as atividades no interior dos edifícios. Tratam-se das pessoas que se apropriam e utilizam o espaço público, tornando-se vigilantes da cidade. O indicador relacionado a essa necessidade é apresentado de forma clara e detalhada, pois recomenda a avaliação da porcentagem da extensão com conexão visual entre interior e exterior (Fig. 12). Apenas questionou-se sobre o item (iii) desta recomendação: “Entradas para veículos, áreas fechadas de jardim e varandas não são considerados elementos visualmente ativos.” Entende-se que a intenção é excluir varandas e jardins fechados visualmente, pois os espaços apenas delimitados com cercas ou muro de vidro, por exemplo, poderiam compor a porcentagem de fachadas ativas (Fig. 13 e 14).

Fig. 12: trechos com nota 0 (muros). Fonte: Elaboração própria.

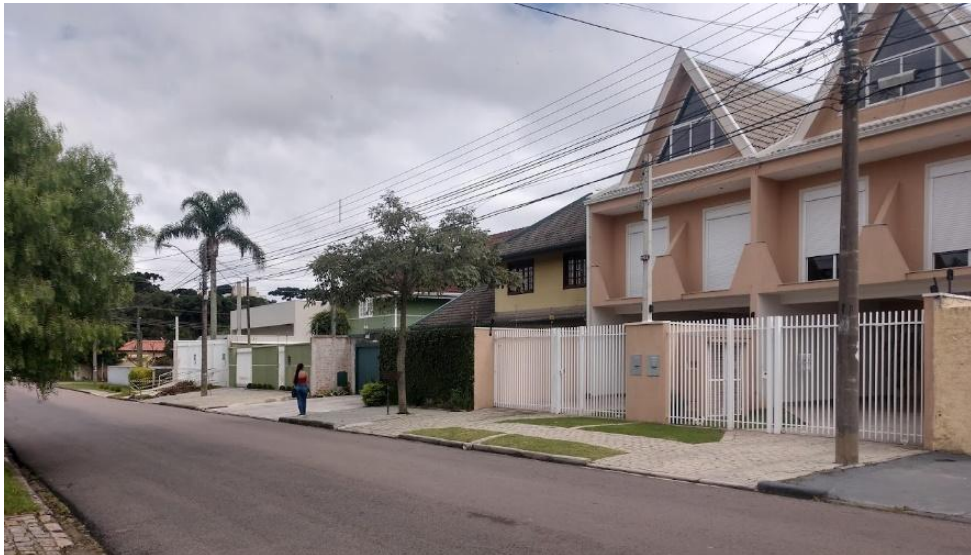
Fig. 13: trechos com nota 3 (comércios e residências com grade em frente ou muro baixo). Fonte: Elaboração própria.

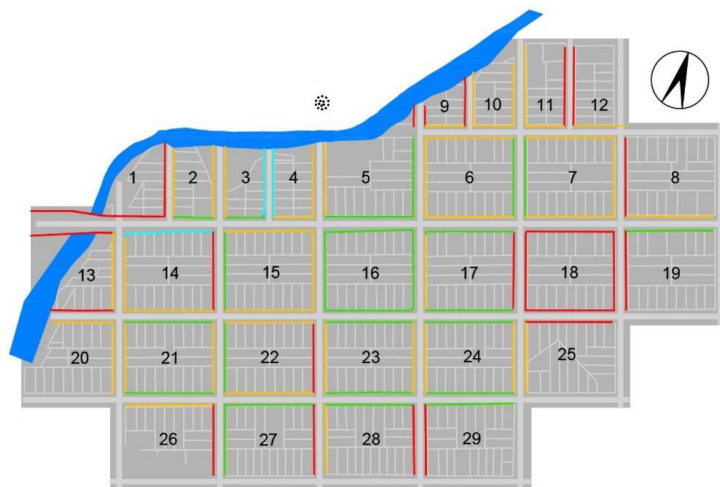
Fig. 14: Representação gráfica dos dados sobre fachadas visualmente ativas, categoria Atração. Fonte: Elaboração própria.

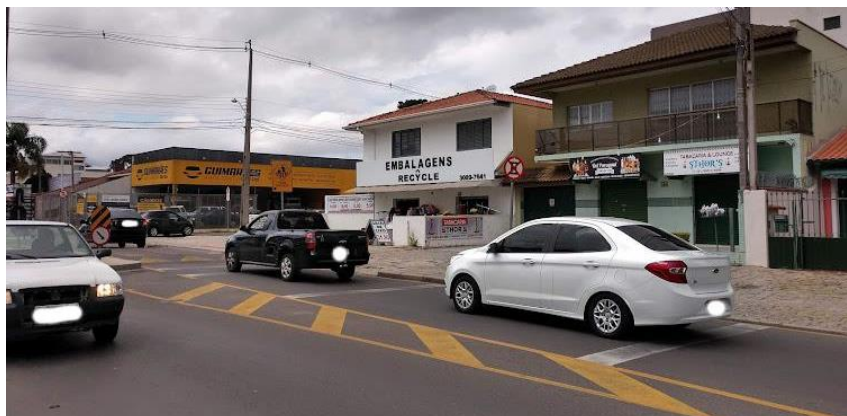
Fig. 17: rua com comércio. Fonte: Elaboração própria

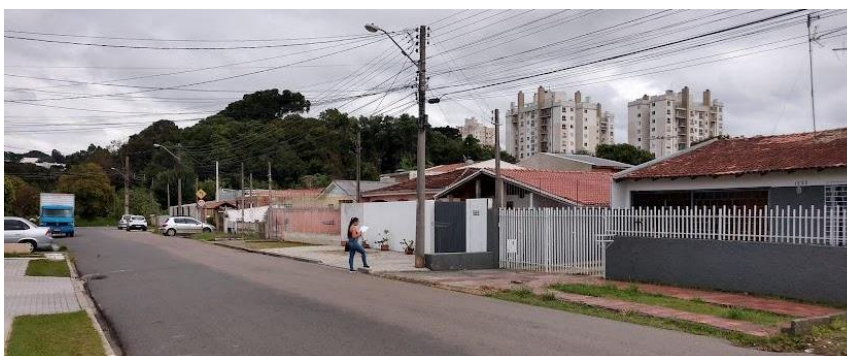
Fig. 18: rua deserta, apenas residências. Fonte: Elaboração própria.

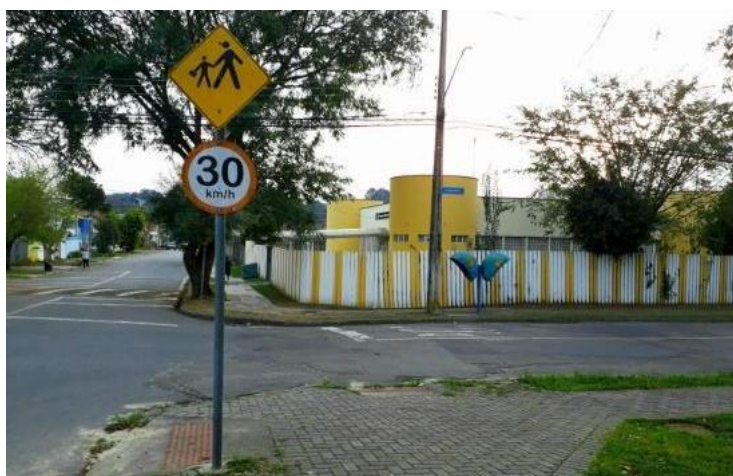
O indicador que avalia a tipologia de rua apresentou orientação clara, porém dificuldade de análise, pois a maioria das vias não possui sinalização de limite de velocidade. Também se questiona a coerência deste indicador, pois a classificação “bom” é concedida às vias com velocidade até 20km/h. Esta velocidade contradiz a velocidade mínima da legislação municipal de Curitiba, que estabelece limite mínimo de 30km/h, conforme orientação do Código de Trânsito Brasileiro. No recorte, apenas a rua José Alencar Guimarães e a rua Major França Gomes são coletoras, portanto, o limite de velocidade nestes casos é 40 km/h. As demais vias são locais, com limite de velocidade de 30 km/h (Fig. 19). A sinalização de limite de velocidade é precária, existindo apenas nas vias coletoras e suas interseções.

Fig. 19: Sinalização de velocidade regulamentada, limite 30 km/h. Fonte: Elaboração própria.

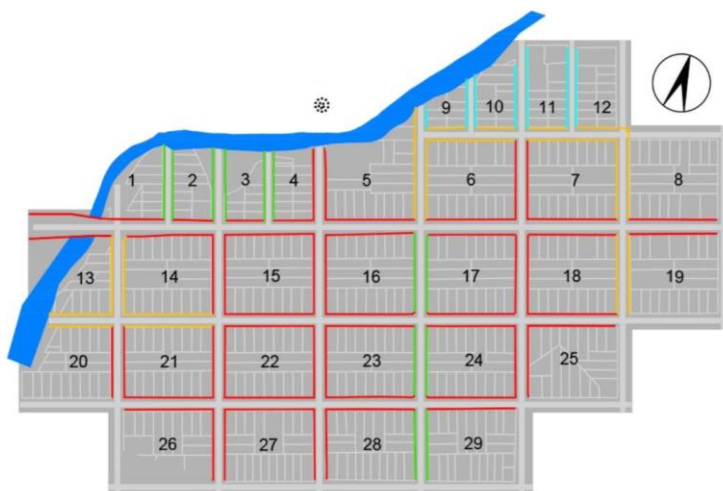
A nota do indicador “tipologia de rua” é 0,63 (Fig. 20). Analisada sob a perspectiva do pedestre, na maioria dos segmentos obteve nota 0 (insuficiente) devido a diversos fatores: má qualidade da calçada, lama, inacessibilidade, dentre outros. Geralmente o pedestre é forçado a caminhar na caixa de via por ser mais regular e desobstruída. Esse desvio aumenta a insegurança do usuário, uma vez que, em muitos casos, o limite máximo de velocidade é desrespeitado.

Fig. 20: Representação gráfica dos dados sobre tipologia de rua, categoria Segurança Viária. Fonte: Elaboração própria.

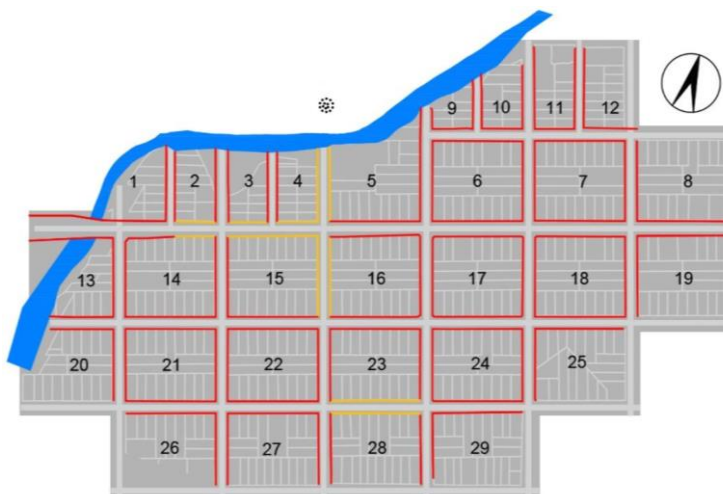
Já nota do indicador “travessias” é 0,11, uma vez que a grande maioria dos cruzamentos do recorte não apresentam sinalização ou faixa de pedestres. Considerou-se os cruzamentos que receberam maior atenção com a sinalização e segurança dos pedestres estão em amarelo (Fig. 21), visto que o trecho entre as quadras 2 e 4 possui a única travessia elevada do recorte, sendo o trecho com maior movimento da região analisada. A orientação para este levantamento também está clara, sendo um critério de extrema importância se considerarmos a acessibilidade e segurança do pedestre. Após os dados coletados, houve uma dificuldade de tabulação dos dados, demonstrando-se trabalhosa e deixando dúvidas quanto a assertividade de análise.

Fig. 21: Representação gráfica dos dados sobre travessias, categoria Segurança Viária. Fonte: Elaboração própria.

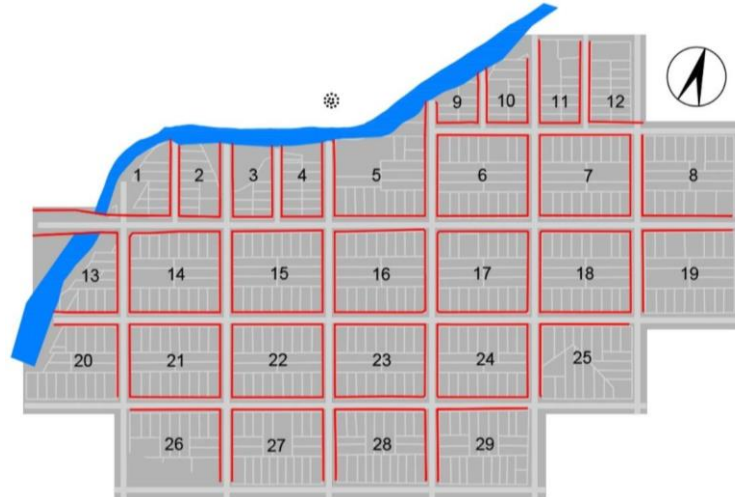
Brasil, 2018). Ao contrário desta recomendação, o resultado apresentado no recorte de análise foi de que 100% das quadras medidas não atingiram a classificação suficiente (Fig. 22).

O indicador recomenda a medição da iluminância em apenas um ponto da quadra, preferencialmente no local mais desfavorável em relação à iluminação. Desta forma, o levantamento foi realizado com o auxílio de um luxímetro, equipamento técnico recomendado para a medição da intensidade da luz. Os segmentos de calçada foram percorridos durante o período noturno, aproximadamente entre as 19h e 21h. Mesmo depois de obter o resultado insuficiente para todos os trechos, optou-se por realizar nova medição, desta vez em locais muito próximos aos postes de iluminação. Mesmo nestes casos, a maioria dos segmentos não atingia a quantidade mínima de lux recomendada pelo indicador (10 lux). A coleta destes dados não apresenta dificuldade de medição, salvo a sensação de periculosidade nos locais mal iluminados.

Fig. 22: Representação gráfica dos dados sobre iluminação, categoria Segurança Pública. Fonte: Elaboração própria.

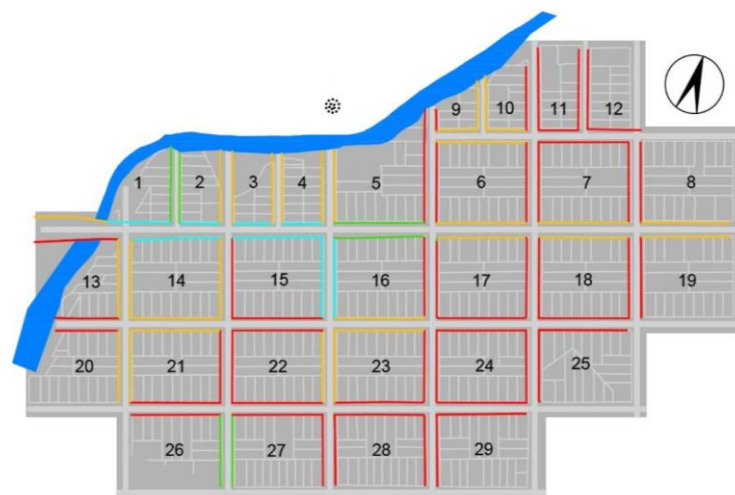
No caso da medição do fluxo de pedestres diurno e noturno, essa movimentação proposta colabora também com a sensação de segurança dos pedestres no espaço público (Fig. 23). A grande dificuldade é seguir a recomendação de realizar a contagem durante 15 minutos em cada trecho, especialmente no período noturno e em locais mais ermos. Além de tornar o processo extenso, a avaliação do fluxo noturno coloca os avaliadores em situação de vulnerabilidade dependendo dos locais de avaliação. Por se tratar de um trabalho acadêmico com tempo e recursos limitados para o levantamento, estes dados foram obtidos em apenas um período (entre 14h-18h). Também, em função das questões de segurança, o tempo de contagem em cada trecho de quadra foi reduzido para 10 minutos, mantendo-se a fórmula adaptada para esse recorte de tempo.

Fig. 23: Representação gráfica dos dados sobre fluxo de pedestres diurno, categoria Segurança Pública. Fonte: Elaboração própria.

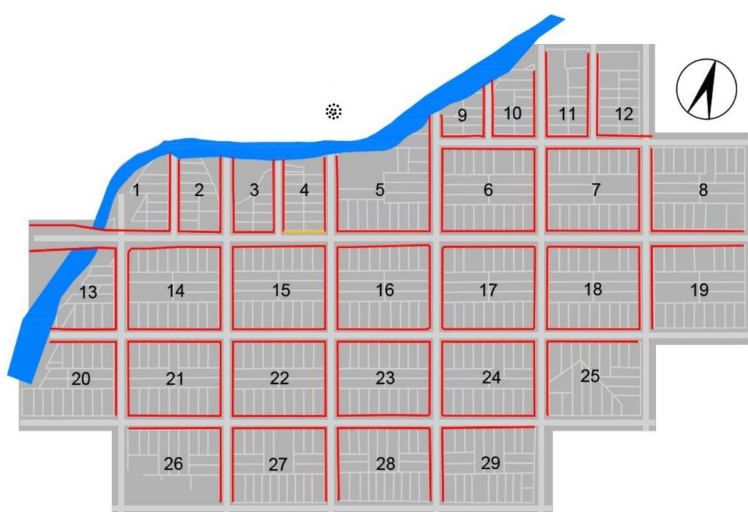
Observamos na Fig. 24, que a nota do indicador é muito baixa, 0,01, pois possui apenas um trecho na cor laranja (suficiente), onde existem marquises e o ponto de ônibus. Desse modo a orientação estava clara, sem dificuldade para análise e bastante relevante para pesquisa. Mas poderia haver uma adequação ao critério, o qual mudaria a nota, seria separá-los em dois mapas independentes, pois houve em média 8 trechos que possuíam ótimo sombreamento realizado pelas árvores, mas não poderiam ser considerados abrigo, deixando a nota insuficiente. Se divididos, o mapa de sombra receberia nota mais alta do que o de abrigo.

Fig. 24: Representação gráfica dos dados sobre sombra e abrigo, categoria Ambiente. Fonte: Elaboração própria.

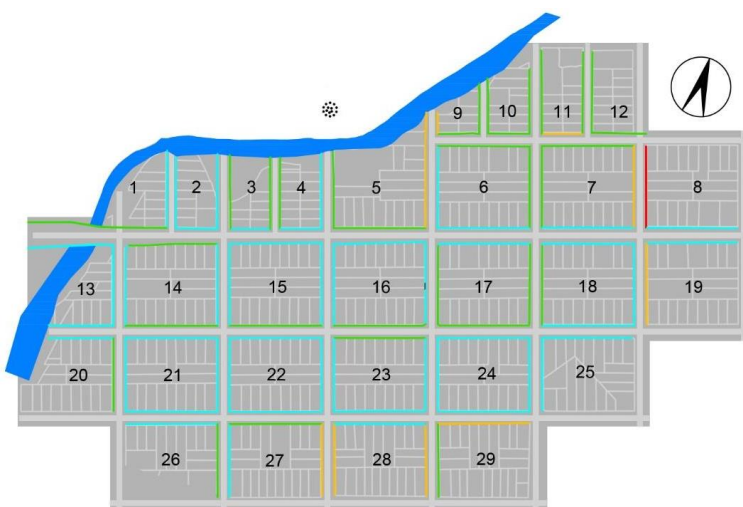
O indicador de Coleta de Lixo e Limpeza obteve boa nota por trecho, sendo elas em sua maioria ótimo e bom (azul e verde). As orientações foram claras, baseadas no Índice de Percepção de Limpeza (IPL), desenvolvido pela Companhia Municipal de Limpeza Urbana do Rio de Janeiro (COMLURB). Para esta análise foi considerada a limpeza do ambiente, presença de lixo nas ruas, tanto na área pública quanto nas propriedades privadas, e se houve a coleta de resíduos sólidos, recolhidos pelo poder público (Fig. 25).

Fig. 25: Representação gráfica dos dados sobre coleta de lixo e limpeza, categoria Ambiente. Fonte: Elaboração própria.

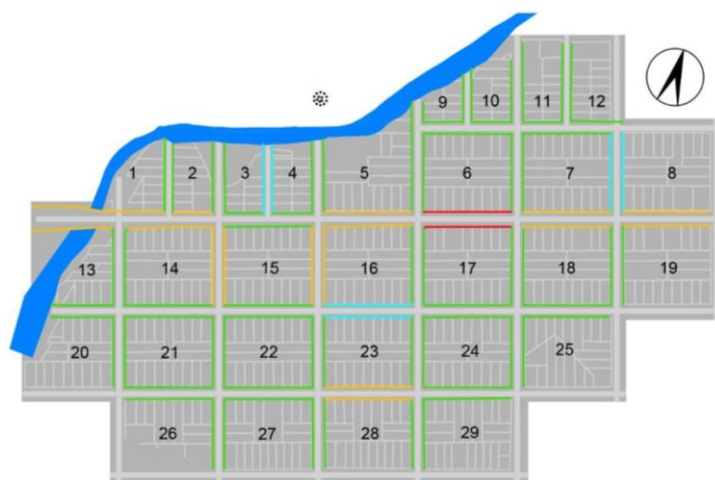
O nível de intensidade sonora está relacionado a hierarquia de via, referente ao seu fluxo e velocidade dos veículos e do uso. Observa-se na Fig. 26, os trechos residenciais a nota geralmente é boa (verde) ou ótima (azul), já para trechos com comércio, o fluxo é maior e conseqüentemente com intensidade sonora maior, ainda “suficiente”, dentro da média (laranja). Apenas 2 trechos em vermelho, acima de 85 decibéis.

Fig. 26: Representação gráfica dos dados sobre poluição sonora, categoria Ambiente. Fonte: Elaboração própria.

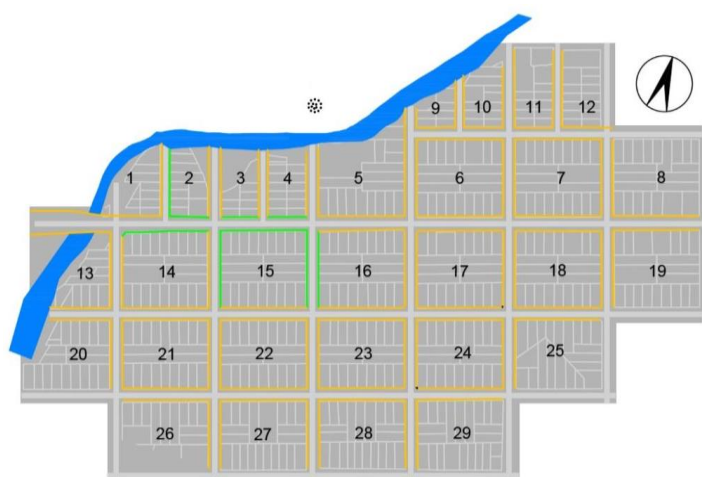
Após a realização da coleta e levantamento dos dados e geração de mapas de cada indicador, realizou-se duas etapas finais. A primeira consistiu no cálculo recomendado pela metodologia do ITDP, a fim de se obter a classificação geral do recorte analisado. A média ponderada de cada segmento resultou nas pontuações para cada indicador. A média aritmética gerou a pontuação de cada categoria e por fim, o cálculo também baseado na média das pontuações anteriores apresenta o índice geral. Com a inserção dos dados na planilha modelo, visualizam-se os resultados da ferramenta de forma discriminada. Além disso, considerando a quantidade de segmentos de calçada selecionados, elaborou-se um mapa síntese com o resultado específico de cada unidade de análise (Fig. 28).

Fig. 28: Mapa Síntese. Fonte: Elaboração própria.

Numa análise geral, a partir da compatibilização das notas individuais para cada segmento e sua média ponderada, transpostos graficamente para o mapa síntese, observa-se um equilíbrio de atendimento suficiente em todo o recorte analisado. Apenas uma pequena porcentagem de segmentos alcançou uma média classificada como "bom". Observando esses segmentos de calçada mapeados pode-se concluir a partir da observação in loco que as áreas mais próximas do acesso ao principal equipamento de grande porte da região (instituição de ensino) fomentam o comércio e serviço – usos múltiplos do solo – e com isso alcançam pontuações mais altas. Essas pontuações por segmento foram elevadas em decorrência dos indicadores Calçadas (pavimentação e largura), Atração (fachadas fisicamente permeáveis, uso público e uso misto), Segurança Viária (travessias) e Segurança Pública (fluxo de pedestres diurno), que se destacaram nestes trechos ao redor da instituição de ensino em relação ao restante da área analisada, conforme os mapas específicos (Fig. 7, Fig. 8, Fig. 11, Fig. 15, Fig. 16, Fig. 21 e Fig. 23, respectivamente).
