# PERFIL FAMILIAR E MODOS DE HABITAR A PERIFERIA METROPOLITANA

Avaliação Pós-Ocupação em HIS a partir de uma cidade pequena (Viana, ES, Brasil)

Jorge de Oliveira  
Lyvia Fialho Soares de Moraes  
Martha Machado Campos  
Universidade Federal do Espírito Santo

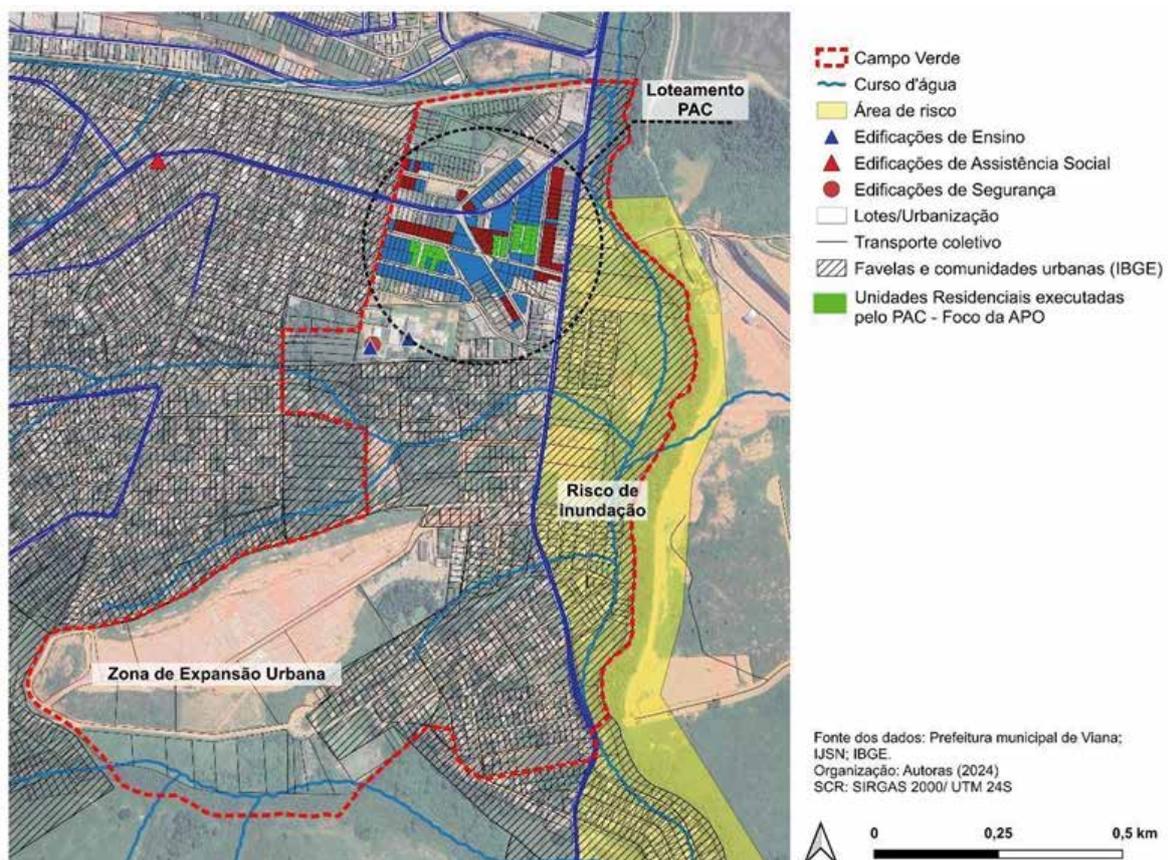
Fig. 01 Mapa do bairro Campo Verde e Urbanização PAC. Fonte: Elaboração dos autores, 2024.

O bairro Campo Verde, objeto de investigação deste artigo, detém características de periferia metropolitana, dispõe de vazios urbanos situados em zonas de expansão urbana, lotes situados em zonas de urbanização consolidada com área em torno de 250 a 300m<sup>2</sup>, e lotes situados em Zonas especiais de interesse social (ZEIS) com 250m<sup>2</sup> de área habitual. Uma análise breve da configuração fundiária demonstra o despreço do projeto urbano com o espaço público adjacente, especialmente diante da criação de becos e vielas que inviabilizam a presença de calçadas qualificadas, o plantio de arborização urbana e acabam por comprometer a acessibilidade no espaço público (Figura 01).

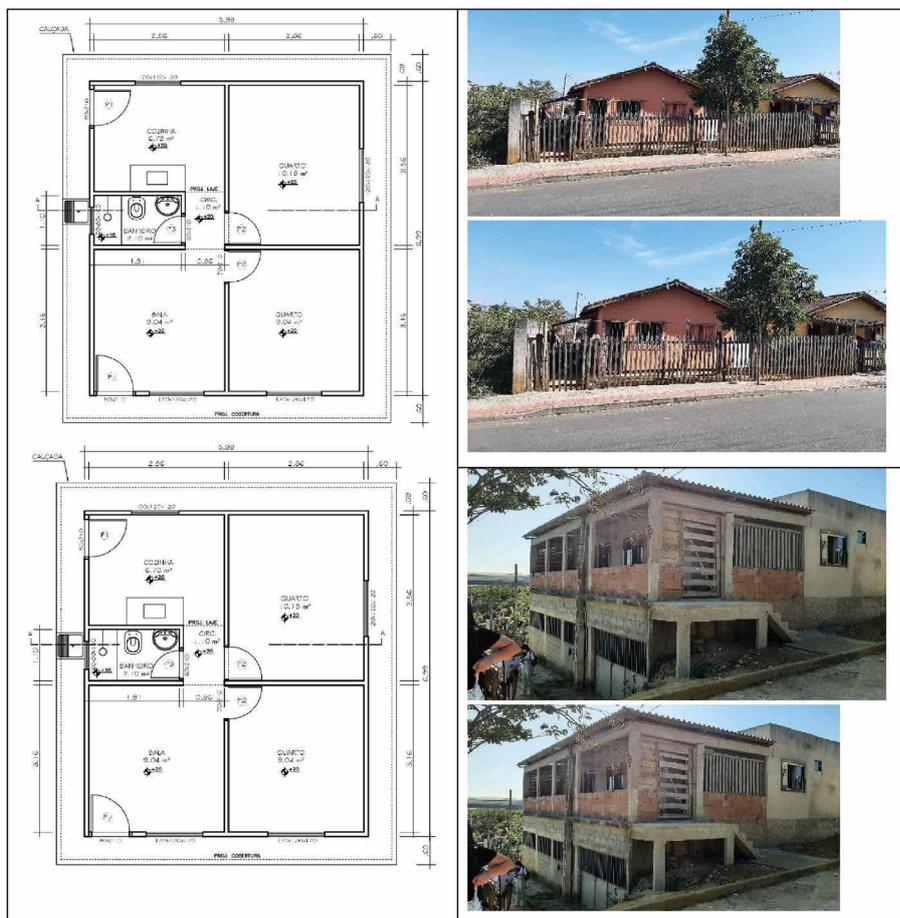
Fig. 03 Planta padrão das Unidades Residenciais PAC e imagens das unidades originais e reformadas. Fonte: Acervo dos autores, 2022.

O Programa de Urbanização em questão materializa as novas unidades habitacionais em lotes mínimos (média dimensional entre 125m<sup>2</sup> a 150m<sup>2</sup> de área), com unidades de implantação solta no lote, de dimensões módicas de 42m<sup>2</sup> (Figura 03). O programa padrão da unidade segue a tipificação da planta de dois dormitórios pequenos (respectivamente com 9 e 10m<sup>2</sup>), casa em telhado duas águas, área de serviço situada no exterior da unidade (delimitada unicamente pela presença de um tanque), banheiro social e cozinha igualmente pequenos. Os desníveis topográficos de alguns lotes se impõem como uma barreira à acessibilidade plena dos moradores. A paisagem urbana é reflexo de uma profusão de empenas, muros acrescidos e de ampliações construtivas que reposicionam aberturas, grades e portões à fachada principal. Os espaços livres do lote, quando dotados de quintal e com afastamento frontal íntegro, são ocupados com vegetação, árvores frutíferas e hortas.

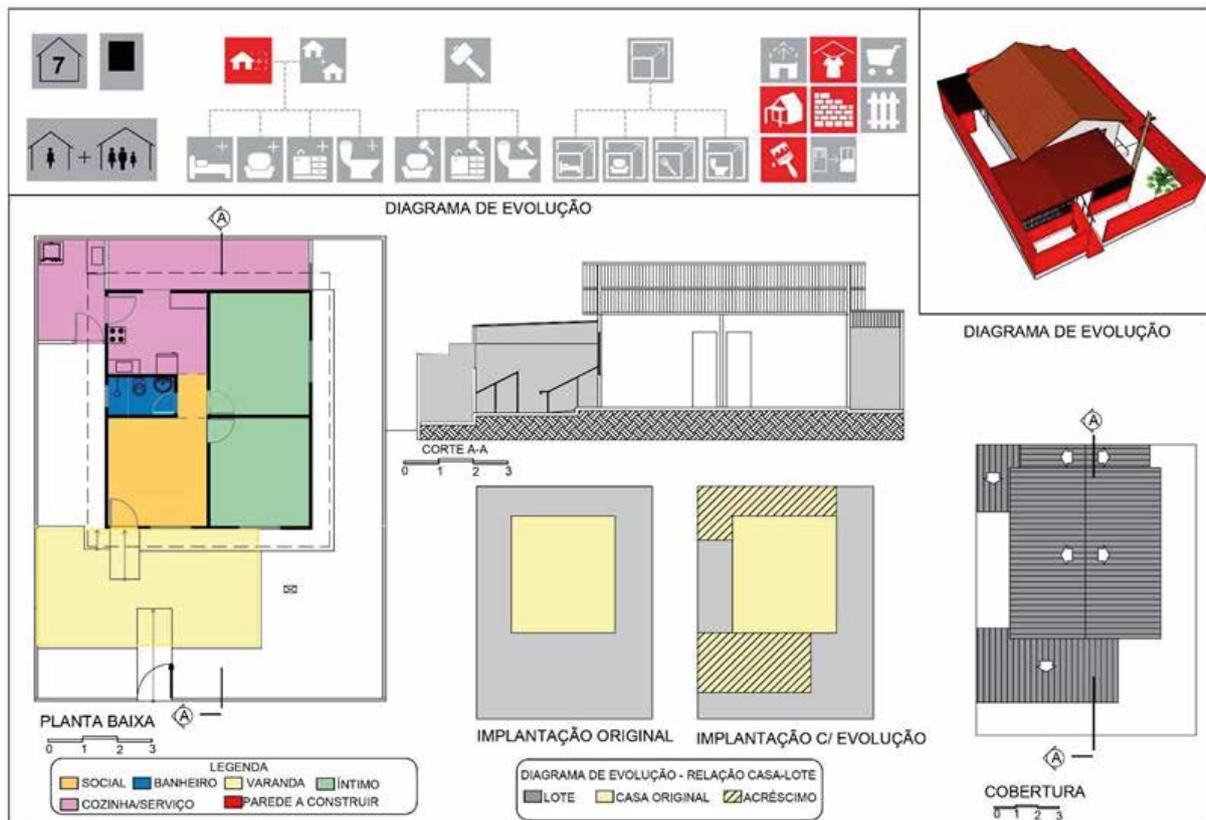
Fig. 04 Diagramas de evolução da Unidade de Elsa. Fonte: Acervo dos autores, 2022.

As reformas executadas pela família, por meio de contratação de profissional, apontam o aproveitamento do afastamento frontal e de fundos para acréscimo, respectivamente, de varanda coberta com rampa de acessibilidade para vencer o desnível da rua e de área de serviço coberta na porção posterior da casa. A área de serviço foi considerada insuficiente em sua versão original. A esquadria da cozinha, posicionada originalmente ao fundo, foi retirada para dar lugar ao vão que conduz à área coberta adjacente à área de serviço, motivo pelo qual a cozinha apresenta problemas de iluminação e ventilação. A bancada da cozinha também foi substituída e reposicionada, de modo a acomodar equipa-

mentos e eletrodomésticos, entretanto, ainda há insatisfação com o leiaute de mobiliários e equipamentos da cozinha, que não dispõe de nenhum apoio para refeições correntes (Figura 04).

A varanda frontal é uma estrutura independente acrescida, considerada o melhor lugar da casa pelas condições agradáveis de conforto e ventilação; é um cômodo multifuncional apreciado pelas diversas atividades sociais que acomoda; a rampa de acesso vence um desnível de 1,2 metros em relação à rua, dotada de corrimão, é imprescindível para o deslocamento de Elsa. O muro alto, sem revestimento, é um elemento de privacidade e segurança, na opinião da moradora. Outras alterações relevantes são: o revestimento da unidade em piso cerâmico; pintura das paredes na cor azul; a instalação de grades de segurança.

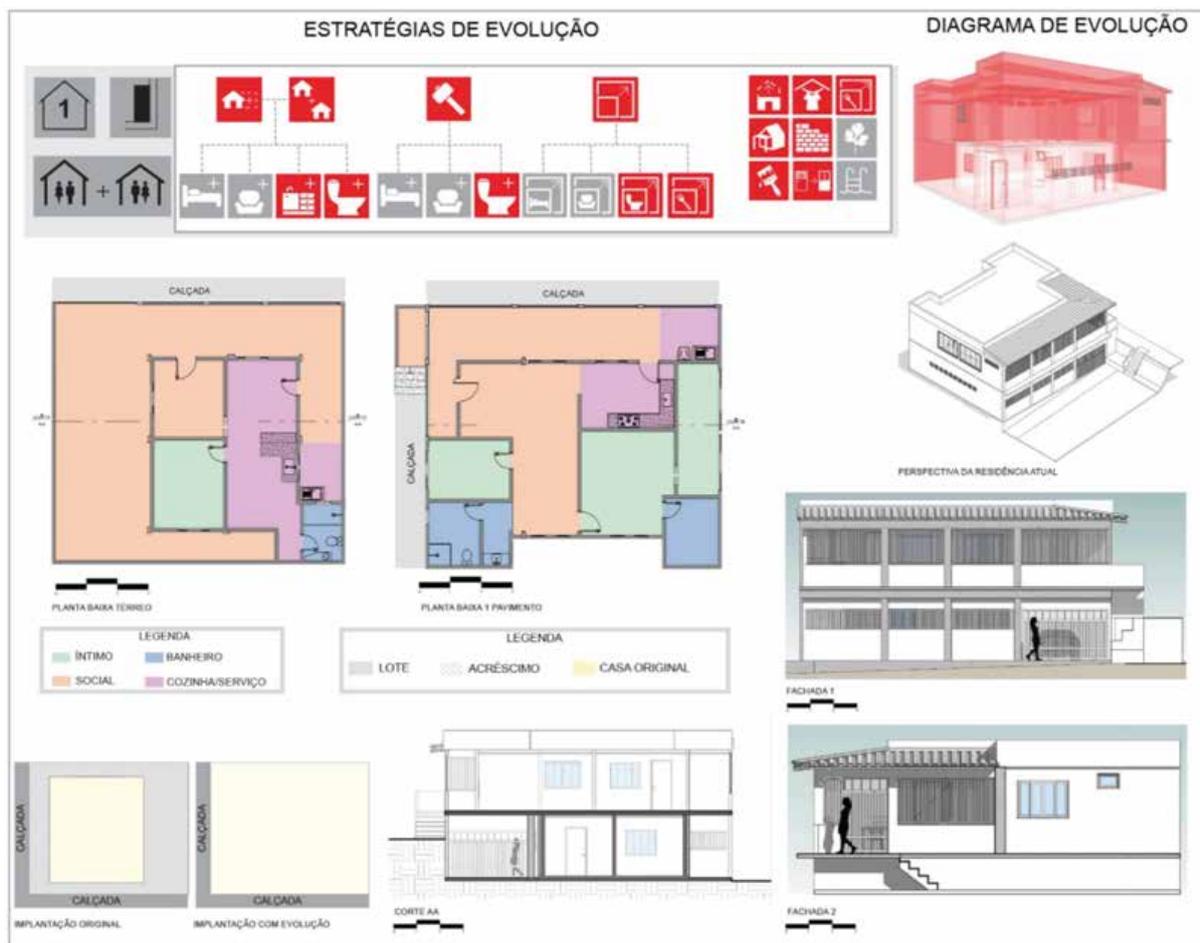
Fig. 06 Diagramas de evolução da Unidade de Joana. Fonte: Acervo dos autores, 2022.

Conforme relatado em entrevista, a casa padrão não atendia as necessidades básicas da família e a demanda por mais espaço físico. As consecutivas reformas foram feitas pelo marido de Joana. A unidade, hoje com dois pavimentos, abriga o casal no segundo pavimento e a filha e o genro no primeiro pavimento, com acessos independentes. Outro forte encorajamento foi a organização de um espaço de trabalho para uma complementação de renda de Joana, na varanda da unidade.

Alguns destaques de modificações, foram: expansão do banheiro original; criação de um novo banheiro e um lavabo; deslocamento da área de serviço

da casa para o lado externo; as paredes dos muros receberam vários pilares e vigas para fazer a sustentação da ampliação para o andar superior; a laje da cobertura é toda pré-fabricada e mista de concreto, ferragens e isopor (Figuras 06 e 07).

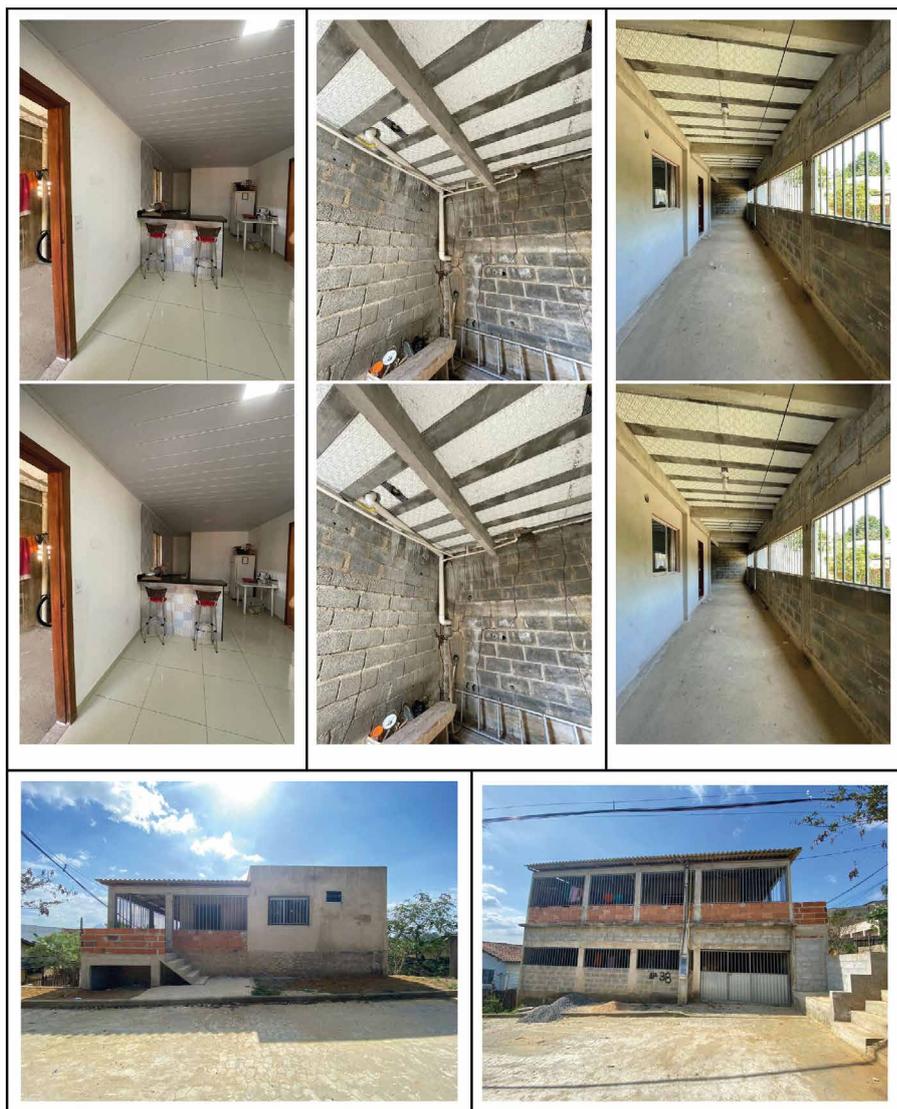
Fig. 07 Imagens da Unidade de Joana, com ênfase nos acréscimos, infraestrutura precária, fechamento de varanda e fachadas. Fonte: Acervo dos autores, 2022

Ademais, toda a residência foi fechada com muro e gradil por motivos de privacidade e principalmente por segurança.. As paredes receberam tratamento de reboco e pintura na cor branca, (a residência original mesmo pintada pelos moradores, apresentam em seu interior as marcas dos blocos originais, Figura 07), ampliação de cozinha com instalação de bancada de granito, e mudança nos revestimentos.

É possível notar, que as modificações e ajustes feitos pelos moradores criaram grandes faixas de absorção de calor, bloqueio de ventilações e avançaram a residência até os limites da calçada, criando uma escada de acesso. Outro aspecto significativo, foi a percepção de muitas estruturas com fissuras, infraestruturas básicas sem proteção e vedação.

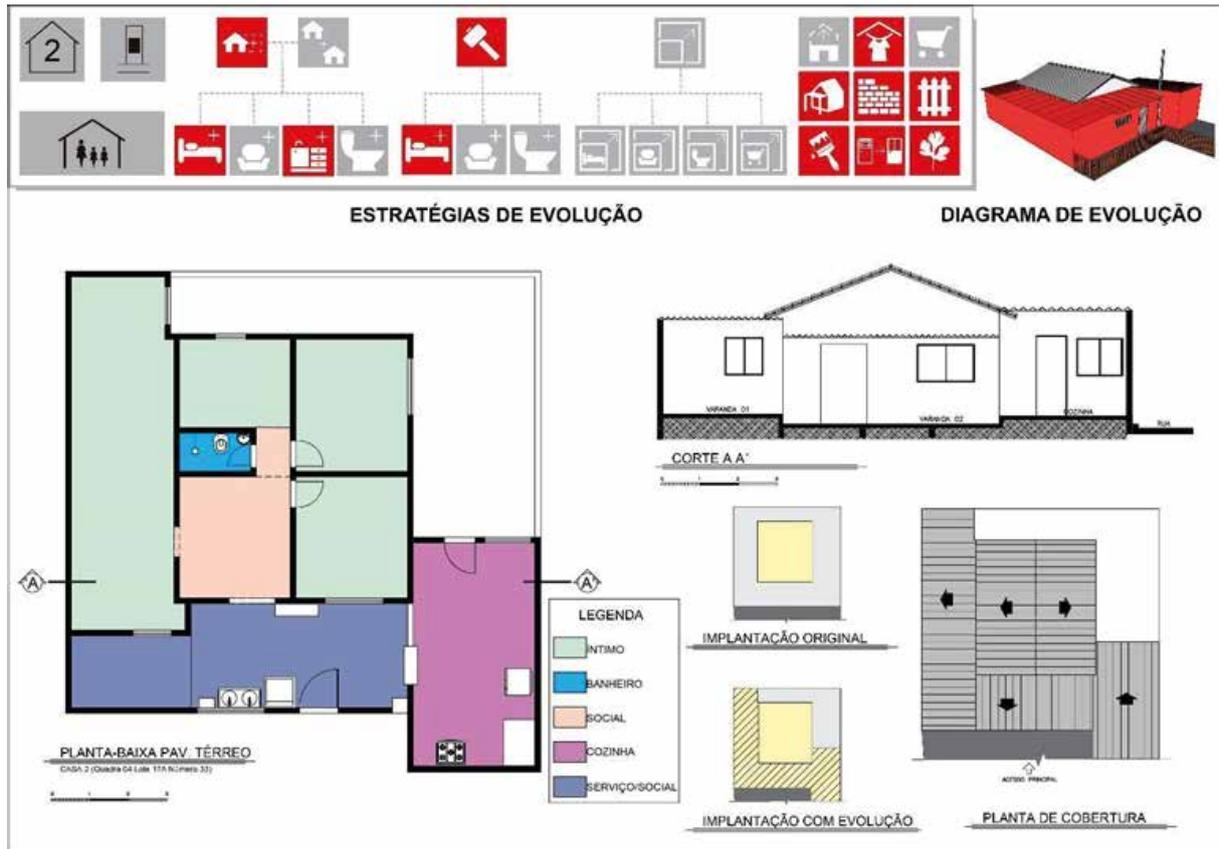
Fig. 08 Diagramas de evolução da Unidade de família monoparental. Fonte: Acervo dos autores, 2022.

e duas filhas. Originalmente a casa era habitada pela mãe e seus quatro filhos, sendo que a filha mais velha e o filho já não residem mais na unidade. As alterações e reformas executadas remontam o momento do ciclo familiar em que todos estavam juntos. Em essência, a unidade tem dois acréscimos significativos, um cômodo independente de uso exclusivo para a filha mais velha na lateral esquerda da casa, com 24m<sup>2</sup> (atualmente está ocioso) e dois cômodos dedicados à área de serviço e varanda (ambientes integrados) e uma cozinha na frente da unidade, com 18,4m<sup>2</sup>. Além disso, há mudança de uso na cozinha original que se transformou em um dormitório com a supressão da bancada de trabalho. A demanda por uma cozinha maior é decorrente da iniciativa da moradora em trabalhar com a comercialização de alimentos para incremento da renda familiar (Figura 06).

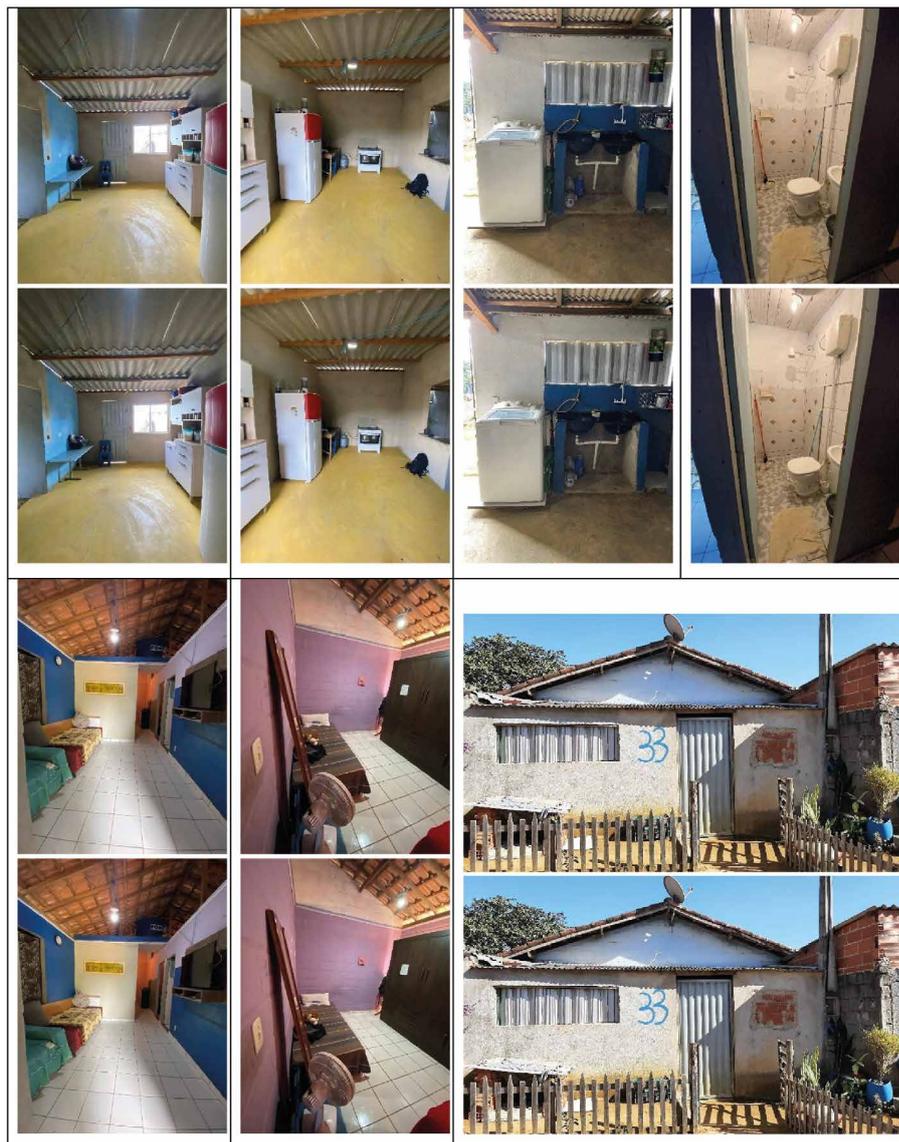
Fig. 09 Imagens da Unidade três, com ênfase nos acréscimos, vedações obstruídas, banheiro, cores dos ambientes internos e fachada frontal. Fonte: Acervo dos autores, 2022

Reclusa e receosa pela segurança de suas filhas, todas as janelas da unidade foram obstruídas, seja por armários, ou dispositivos fixos. Os problemas de ventilação, iluminação e as patologias como mofo, umidade e o calor possuem relação direta com as obstruções efetivadas. Diversos ambientes da casa estão pintados com cores distintas sendo que apenas os ambientes acrescidos possuem reboco. Persiste a insatisfação com o banheiro, considerado pequeno, úmido e quente (os problemas de conforto se agravam com a obstrução da janela). A unidade tem uma particularidade de estabelecer maior relação com o espaço público frontal, pois a moradora executou um jardim com uma delimitação em estacas de madeira. A moradora relata o desejo de crescer mais um pavimento e executar uma casa com varanda para contemplar a vista, o que criaria a oportunidade de alugar o pavimento inferior.
