# DESTRUCCIÓN DEL PATRIMONIO ARQUITECTÓNICO Y MODIFICACIONES NORMATIVAS EN CONTEXTO SÍSMICO. El caso del terremoto-tsunami de Cobquecura, Chile 2010<sup>1</sup>.

**Bloque temático:** Teoría e historia de la ciudad.

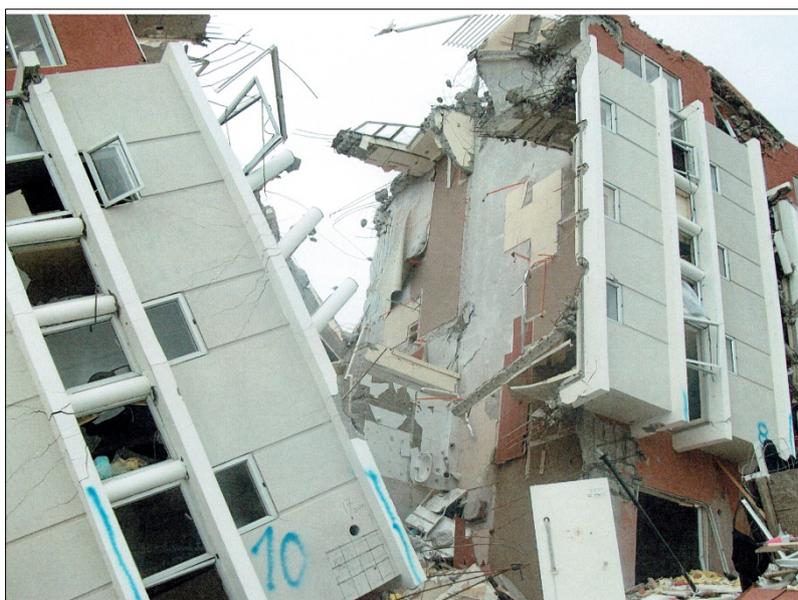
Fi. 2. Edificio Alto Río en la ciudad de Concepción. El sismo de 2010 significó el colapso completo de este edificio de viviendas de 15 pisos. Se transformó en unos de los iconos más divulgados del sismo. Fuente: Ministerio de Vivienda y Urbanismo (2010).

El terremoto y tsunami del 27 de febrero de 2010 ha sido el más potente y destructor acaecido en Chile. El epicentro se localizó en Cobquecura, actual región de Ñuble, alcanzando una magnitud de 8,8 grados Richter<sup>2</sup>. El destructivo evento trajo consigo tres imágenes escalofrantes: El edificio Alto Río en Concepción,

literalmente partido en dos, la desaparición completa de poblados costeros a causa del tsunami y el colapso de arquitecturas tradicionales, a base de adobe y madera en las localidades del interior. Los efectos más dañinos, se observaron críticamente en las regiones de O'Higgins, del Maule y del Biobío. Sin embargo, la destrucción fue posible observarla también en las regiones de Valparaíso y Metropolitana.

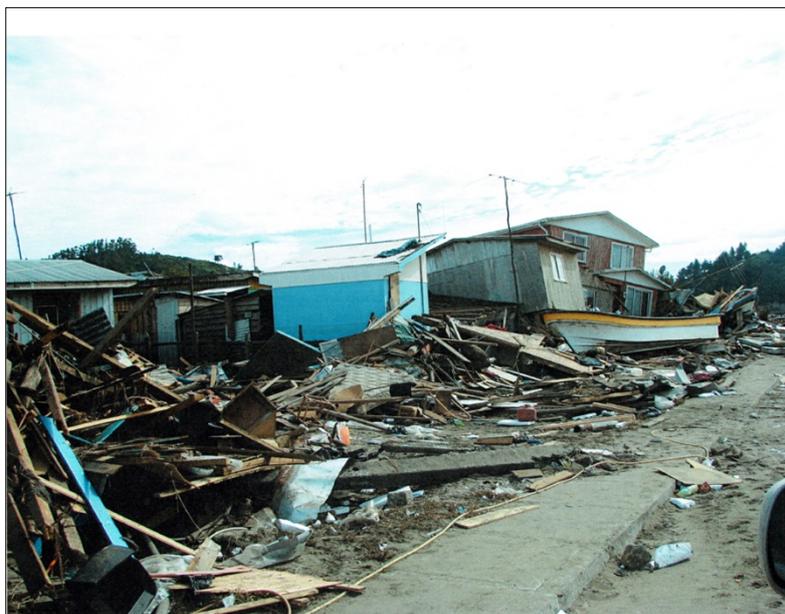
Fig. 3. Efectos del terremoto y tsunami de 2010 en el poblado y caleta de Tubul, localizado a 15 kilómetros de la ciudad de Arauco, región del Biobío. Fuente: Ministerio de Vivienda y Urbanismo (2010).

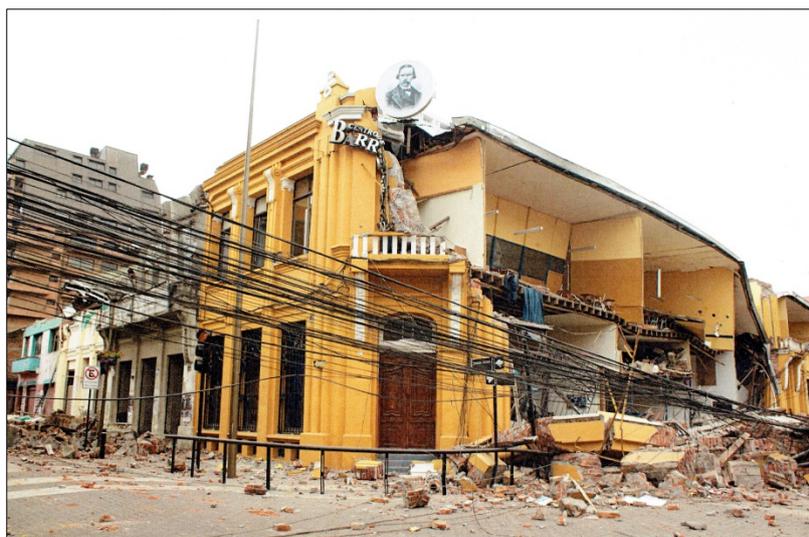
Fig. 4. Efecto del evento de 2010 en pleno centro de la ciudad de Concepción. Arquitectura de inicios del siglo XX, construida a base de entramados de madera en muros, entresijos y techumbre. Fuente: Ministerio de Vivienda y Urbanismo (2010).

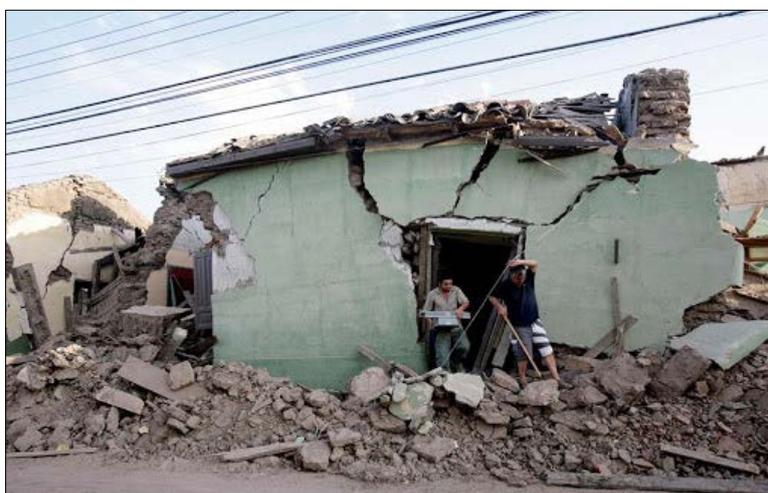
Fig. 6. Efectos en 1997 del terremoto de Punitaqui. La arquitectura popular construida en tierra y sin mayor conservación fue la más afectada. Fuente: [www.guioteca.cl](http://www.guioteca.cl), (consulta 06/03/2019).

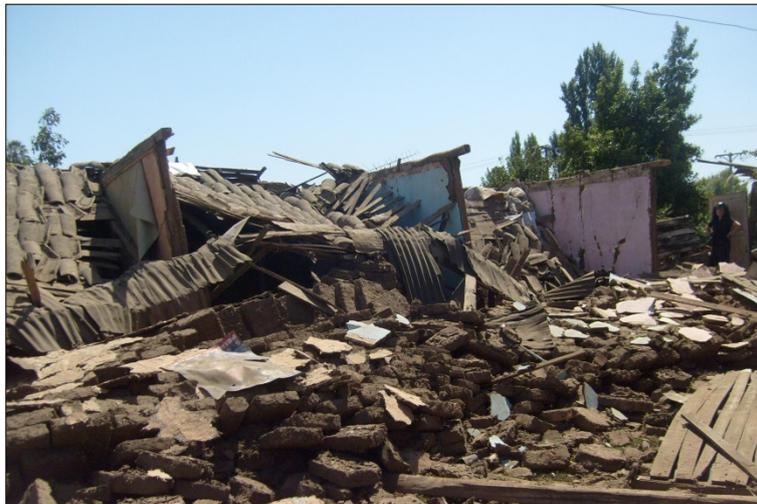
Fig. 7. Sismo de 2010 y la destrucción de la arquitectura construida en tierra cruda. La imagen corresponde a San Vicente de Tagua Tagua en la región del Libertador Bernardo O’iggins, al sur de la capital Santiago. Fuente: [www.elmostrador.cl](http://www.elmostrador.cl) (consulta 06/03/2019).

Fundamentalmente estas acciones se encontraron con la dificultad de tratar la recuperación de las construcciones levantadas en tierra cruda, tema crítico en países con alta sismicidad como lo es Chile. Arquitectura caracterizada por su fragilidad, relativa baja resistencia, y expuesta a las condiciones atmosféricas, al deterioro y a la falta de mantención.

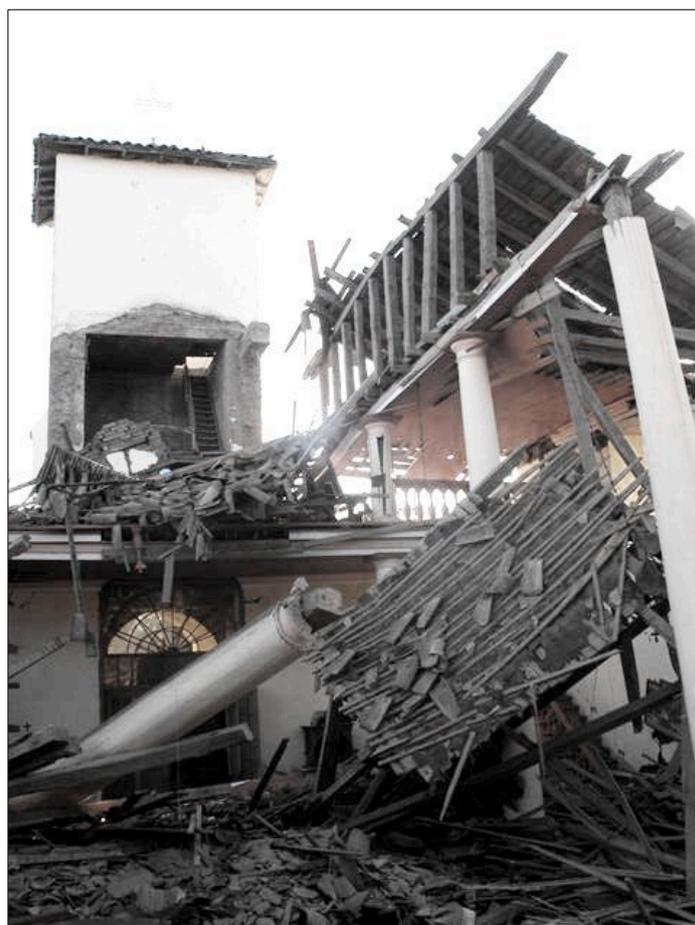
Figura 8. Iglesia San Antonio de Padua en la localidad de Chépica, región del Libertador Bernardo O’iggins. Junto con la arquitectura habitacional, la religiosa experimentó daños de consideración. Fuente: [www.plataformaarquitectura.cl](http://www.plataformaarquitectura.cl), (consulta 06/03/2019)
