## ACESSIBILIDADE EM EDIFICAÇÕES HISTÓRICAS NO CENTRO DE FLORIANÓPOLIS, SC.

### *Accessibility in historical edifications in the center of Florianopolis, SC.*

**A. Carolina Pinto & B. Giovanna Farias Feijó Belinaso**

*Universidade do Vale do Itajaí, Brasil*

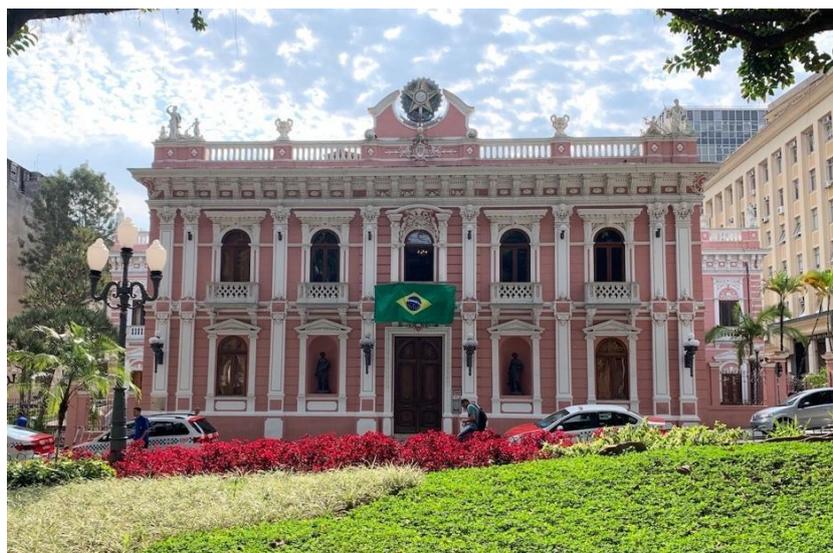
Fig. 01 Palácio Cruz e Sousa, Museu Histórico de Santa Catarina: Acervo pessoal (2019).

Projetado pelo engenheiro militar Brigadeiro José da Silva Paes em 1747 a Casa do Governo passou por uma grande transformação no final do século XIX, quando o Governador Hercílio Luz promoveu uma modernização em seu aspecto estilístico, transformando o antigo prédio colonial em um edifício com características ecléticas (figura 01). Em 1979, o antigo Palácio Rosado, foi rebatizado em homenagem ao poeta catarinense Cruz e Sousa.

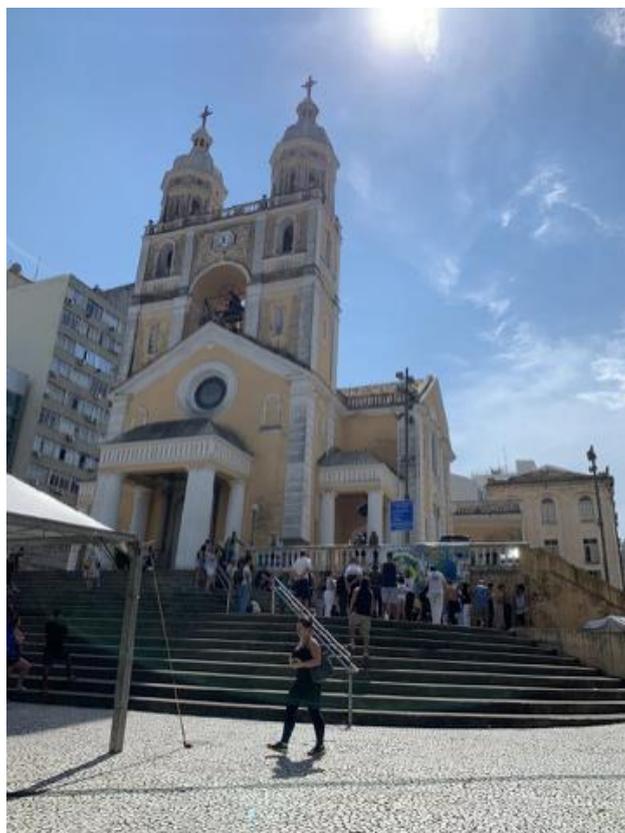
Fig. 02 Catedral Metropolitana de Florianópolis: Acervo pessoal (2019).

Também projetada por José da Silva Paes, engenheiro militar que obteve licença da Coroa para a construção de uma Igreja Matriz. Iniciou então em 1753 a reforma e ampliação da igreja que foi finalizada apenas em 1773. Em 1908 foi elevada à condição de Sé Episcopal (Catedral). Nas comemorações do centenário da Independência do Brasil, em 1922, houve uma grande reforma, quando a igreja foi ampliada, adquirindo suas características atuais (figura 02). Em 1998 a Catedral foi tombada como patrimônio histórico estadual.

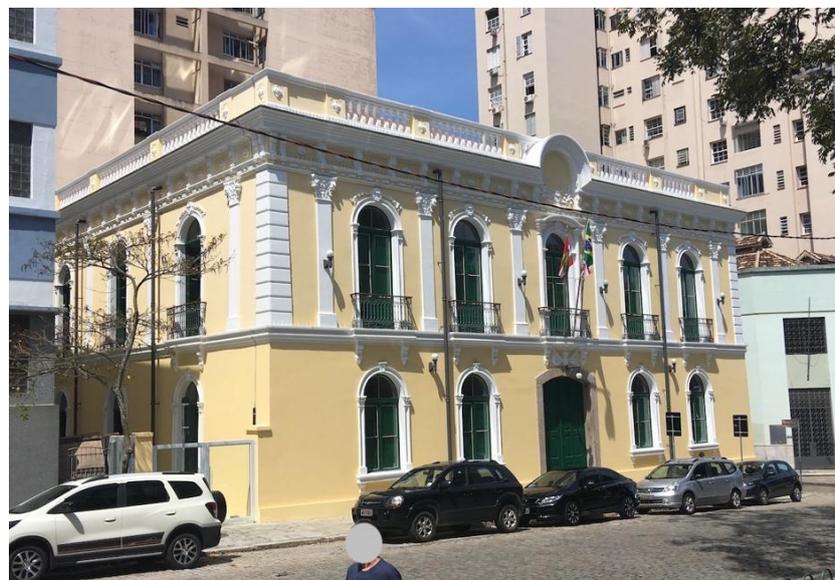
Fig. 03 Antiga Casa de Câmara e Cadeia: Acervo pessoal (2018).

Localizada na Praça XV de Novembro, sua construção iniciou em 1771 e foi entregue em 1780 no governo do Brigadeiro Francisco de Barros Morais Araújo Teixeira Omen. No início do século XX teve sua arquitetura colonial descaracterizada sendo transformado em um prédio com características ecléticas (figura 03). A edificação possui tombamento em nível municipal a partir de 1984. Seu restauro foi entregue em 2018 e prepara-se para receber um museu que vai contar a história da cidade de Florianópolis.

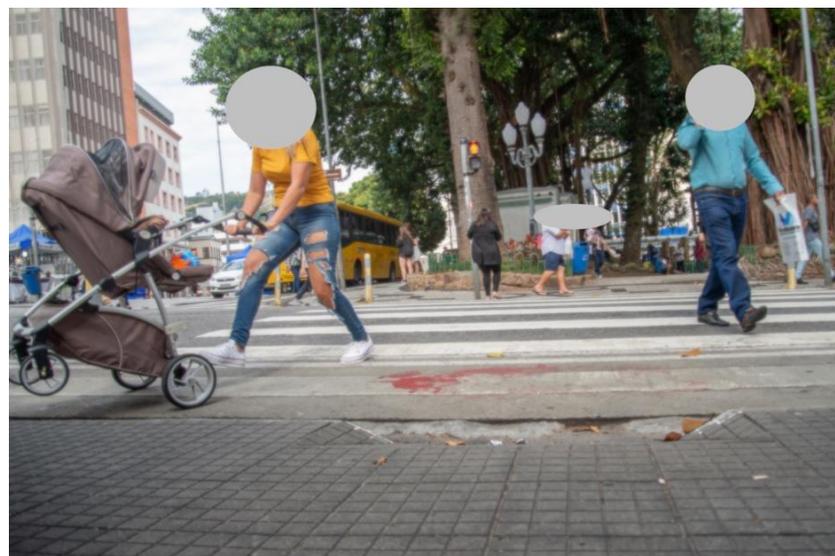
O trajeto entre a Praça e o Palácio Cruz e Sousa possui faixa de segurança, mas esta possui um desnível junto ao passeio que impede o acesso pelo local onde está o rebaixo da calçada (figura 05). Na imagem podemos observar que a mulher que segura um carrinho de bebê tem que desviar do buraco. O Museu possui acesso ao pavimento térreo através de rampas e um elevador para chegar ao andar superior (que estava fora de serviço na ocasião da visita). O Museu conta com um aplicativo para celular (áudio-guia) com descrição de sua arquitetura e detalhes de obras e exposições colaborando na acessibilidade a pessoas com deficiências visuais e intelectuais.

Fig. 05 Faixa de segurança entre a praça XV de Novembro e o Museu Histórico de Santa Catarina: Acervo pessoal (2019).

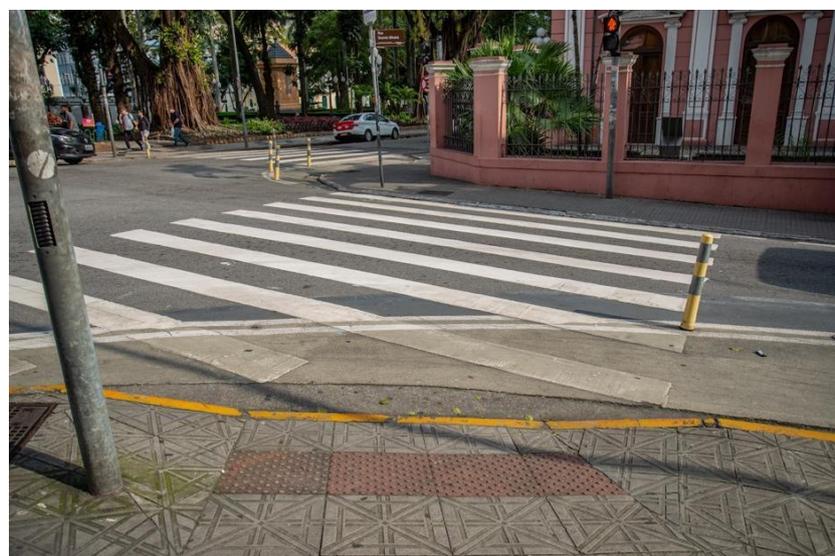
Para seguir até a Catedral, também existe faixa de segurança, mas neste caso o rebaixo da calçada ocorre em apenas um dos lados da faixa de segurança como vemos na figura 06.

Fig. 06 Faixa de segurança entre o Museu Histórico de Santa Catarina e a esquina: Acervo pessoal (2019).

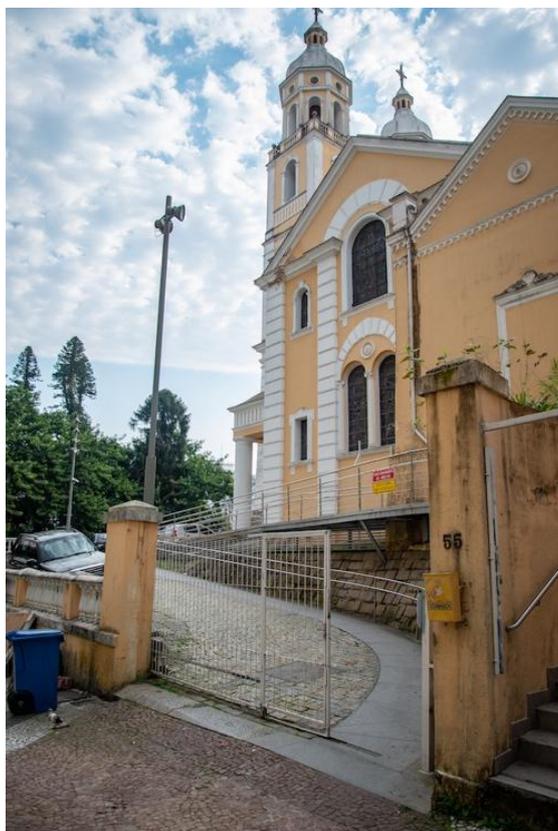
Para o acesso à Catedral existe uma rampa localizada na rua lateral (figura 07) e uma adaptação com uma rampa metálica para acessar seu interior (figura 08). Ambas não possuem dimensões adequadas de acordo com a NBR 9050, 2015. A Catedral também conta com o aplicativo de áudio-guia apresentando sua história, sua arquitetura e seus bens integrados.

Fig. 07 Rampa de acesso à Catedral Metropolitana: Acervo pessoal (2019).

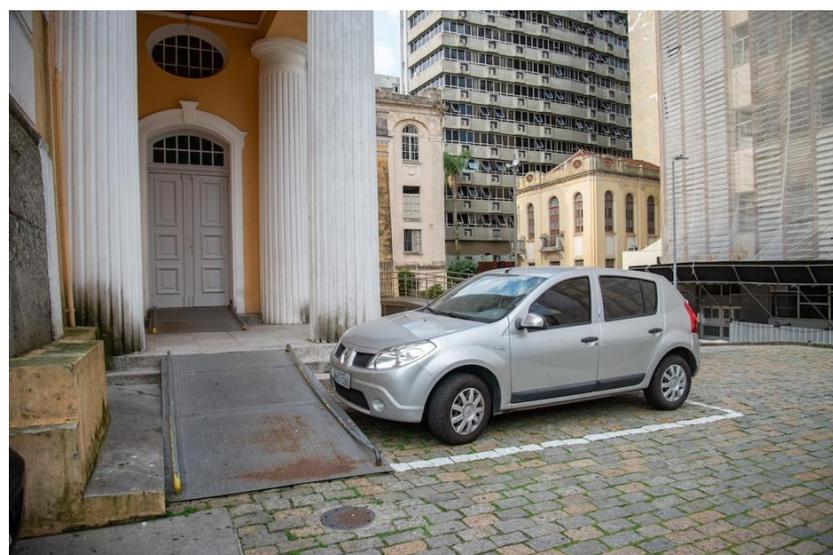
Fig. 08 Rampa de acesso à parte interna da Catedral Metropolitana: Acervo pessoal (2019).

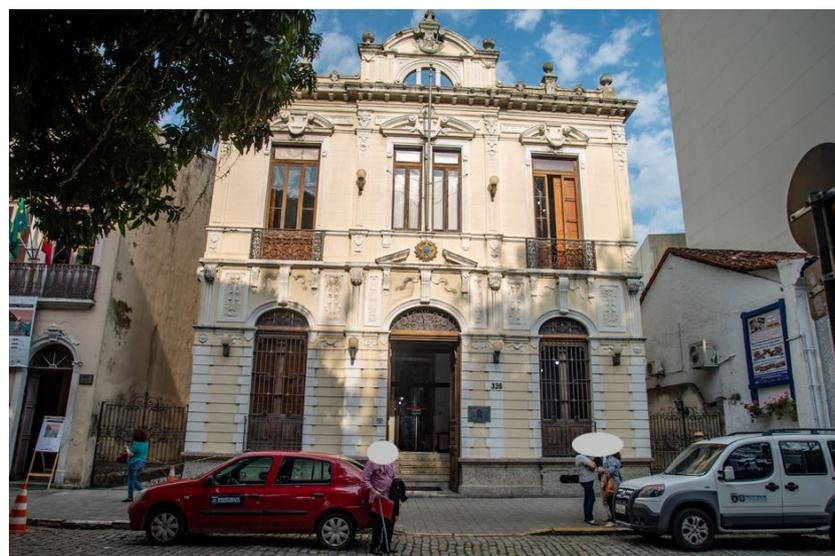
Prédios históricos não foram projetados originalmente para pessoas com mobilidade reduzida ou cadeira de rodas. As adaptações nem sempre são possíveis, como podemos observar no trajeto entre a Catedral e a Casa de Câmara e Cadeia onde o prédio tombado da Superintendência do Patrimônio da União (figura 09) não possui entrada acessível.

Fig. 09 Degraus para acesso ao prédio tombado (Superintendência do Patrimônio da União/SC): Acervo pessoal (2019).

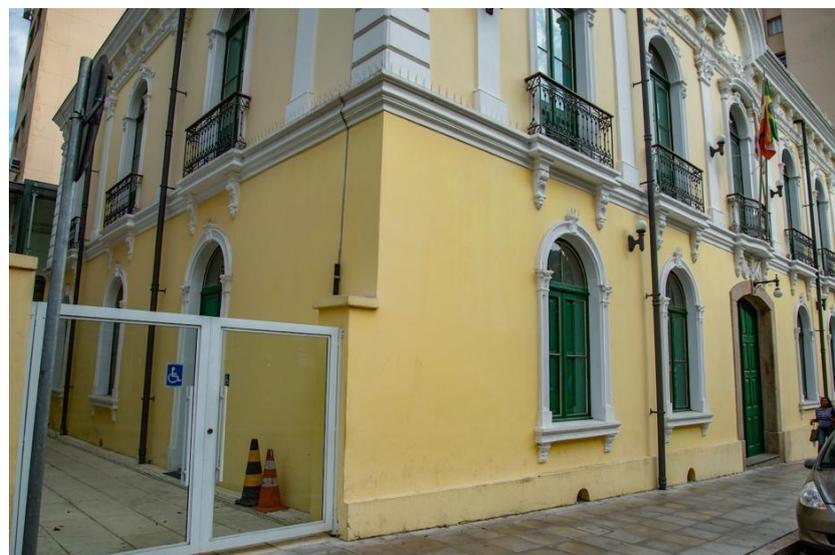
A antiga Casa de Câmara e Cadeia, por ter sido o último prédio que foi restaurado (neste conjunto de edifícios que estão sendo analisados) já está adequada às normas de acordo com a NBR 9050, 2015 e possui soluções de acessibilidade que permitem o uso por pessoas com deficiência (figura 10) como o acesso com dimensões adequadas no nível térreo e um elevador para o pavimento superior.

Fig. 10 Entrada acessível no prédio da antiga Casa de Câmara e Cadeia: Acervo pessoal (2019).

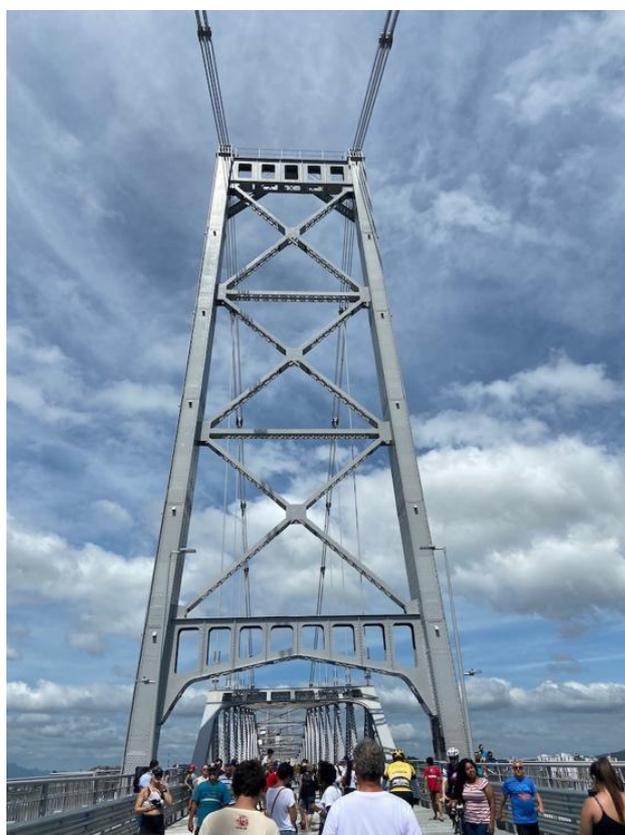
Fig.11 Ponte Hercílio Luz: Acervo pessoal (2019).

O centro da cidade de Florianópolis está encontrando novos significados para seus monumentos. Em dezembro de 2019 foi entregue à comunidade a obra de restauração da Ponte Hercílio Luz (figura 11), que fica a 2 km da Praça XV de Novembro. A restauração que levou quase três décadas para sua conclusão colocou os moradores e turistas em contato com um símbolo da cidade e do estado, despertando os sentimentos de pertencimento de seus monumentos.

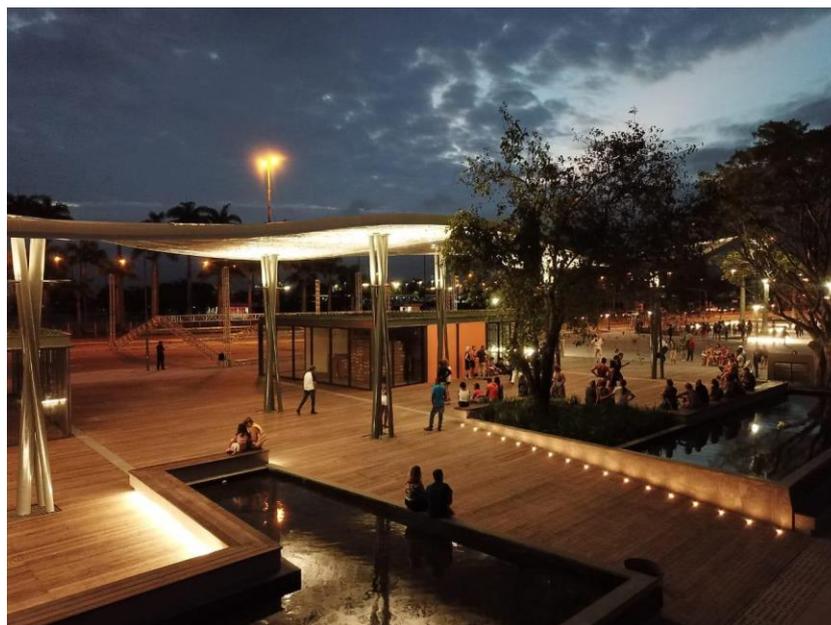
Fig. 12 Vista noturna do Largo da Alfândega: Prefeitura Municipal de Florianópolis (2020).

Em fevereiro de 2020 foi a vez da entrega da requalificação do Largo da Alfândega, que fica também no entorno da Praça XV de Novembro (figura 12).

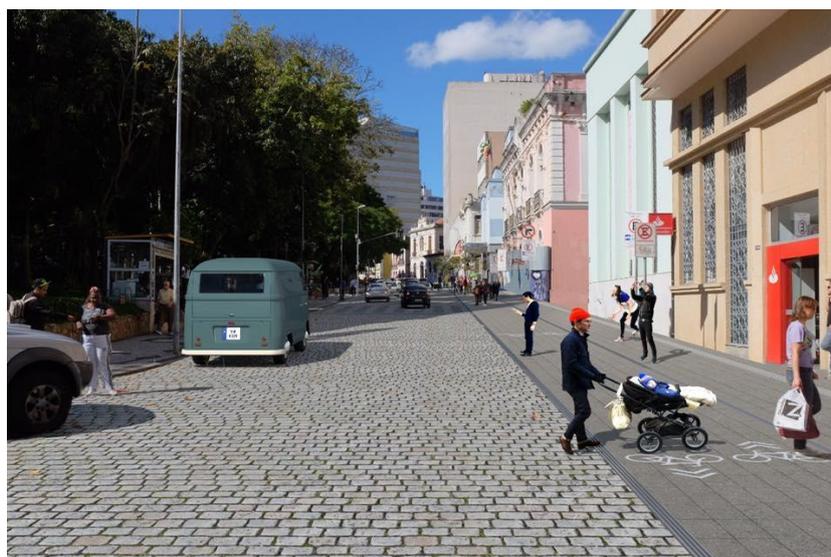
Também foi apresentada pela Prefeitura Municipal de Florianópolis em fevereiro de 2020, a proposta de revitalização e requalificação do entorno da Praça XV de Novembro, onde a pavimentação será regularizada e nivelada com a aplicação de blocos de cimento (figura 13).

Fig.13 Projeto de requalificação das ruas do entorno da Praça XV de Novembro: Prefeitura Municipal de Florianópolis, SC (2020).
