ESPAÇO PÚBLICO E MOBILIÁRIO URBANO DO CALÇADÃO DE SÃO PAULO Do histórico às perspectivas

A. Rafael Takagui Sandrini & B. Angelica Benatti Tanus Alvim

RESUMO

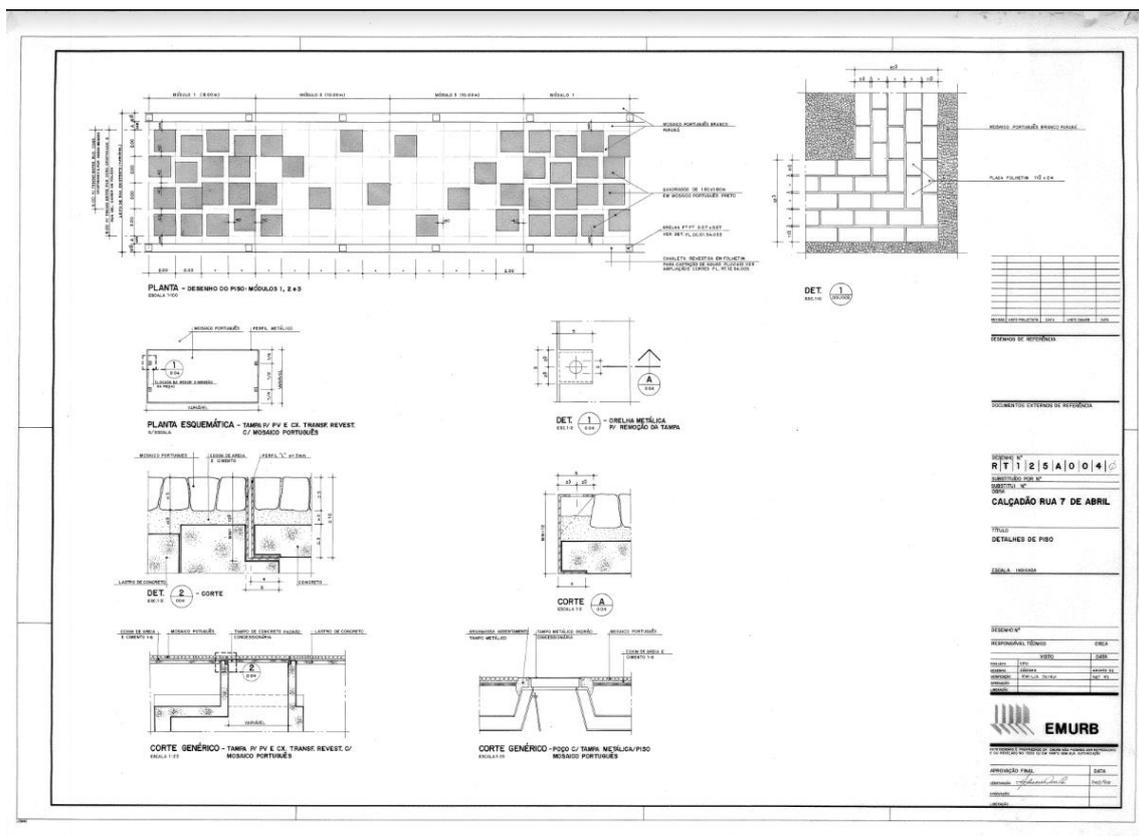
Figura 3: Planta de pavimentação em pedra portuguesa, granito e as tampas de manutenção. Fonte: EMURB.

O projeto original do Calçadão, completo em 1978 pela Empresa Municipal de Urbanização (EMURB), apresentava piso com mosaico português intercalado com placas de granito. Na época, o projeto era também visto como um sucesso quanto às questões de drenagem.

Com a implantação de 41.300 metros quadrados de ruas de pedestres a partir de fevereiro de 1976, foi eliminado também um dos problemas que dificultavam a caminhada do paulistano nas vias centrais: o acúmulo de águas pluviais no antigo leito carroçável após as chuvas. Nas ruas de pedestres foram construídos mais de 6.000 metros de canaletas de águas pluviais. Toda a água coletada nos edifícios agora é drenada diretamente para as galerias abertas no subsolo, dimensionadas para atender às maiores precipitações pluviométricas. (EMURB, 1979)

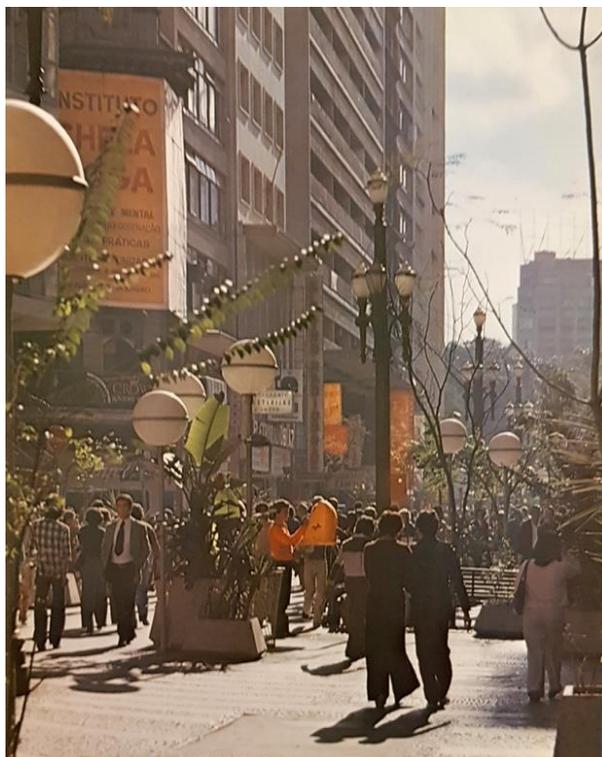
Figura 4: Calçadão em 1979: iluminação e vegetação articulados e em várias escalas. Fonte: EMURB.

A partir da análise deste documento da EMURB, pode-se constatar que havia uma articulação no projeto inicial do Calçadão entre elementos do mobiliário urbano: a vegetação em diálogo com os espaços de parada (bancos), podendo propiciar sombras e conforto para os caminhantes. Com relação a iluminação, em certas ruas havia em abundância, com postes com estrutura metálica em acabamento na cor branca; hoje, não há mais nenhum destes.

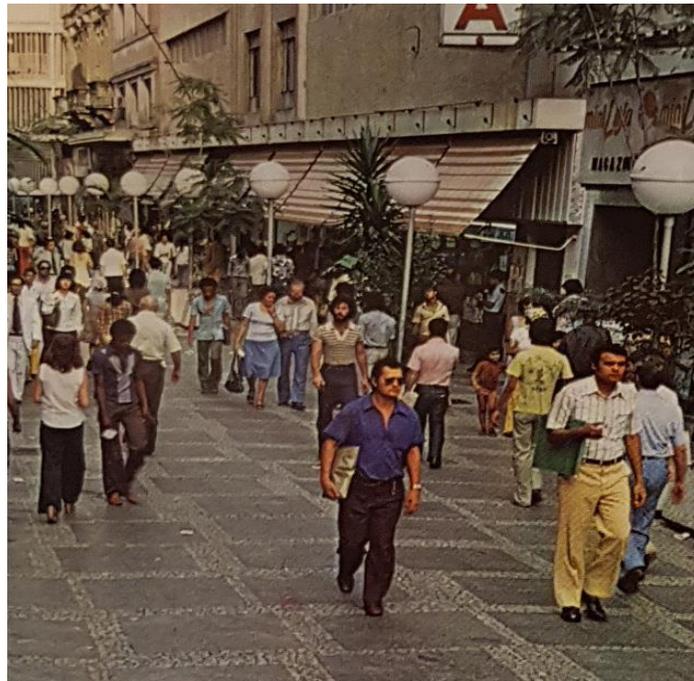
Figura 5: Calçadão em 1979: mobiliário urbano em sua completude. Fonte: EMURB.

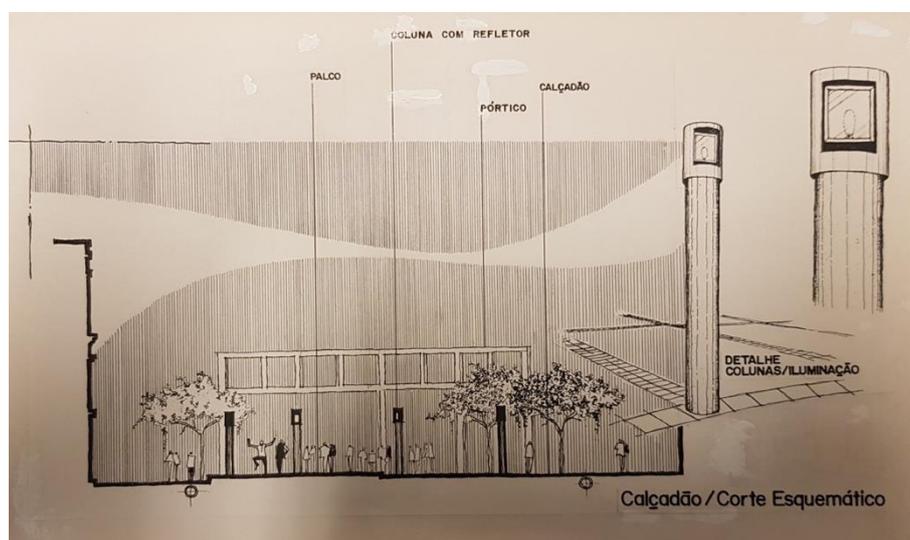
Figura 7: Pórtico proposto para a Avenida São João no trecho próximo ao Vale do Anhangabaú. Fonte: EMURB.

Com a perda de sua função viária, este primeiro trecho da São João, marcado pela presença de um conjunto arquitetônico de grande valor histórico para a cidade, solicitava a algum tempo, uma intervenção que lhe possibilitasse reassumir seu valor e destacar suas qualidades. Cria-se o calçadão procurando ir além de um simples tratamento de piso, construindo assim, alguns elementos arquitetônicos que colaboram na definição de espaços e na composição cênica da paisagem. O pórtico marcando a entrada e procurando com a sua forma se articular ao Largo do Paissandú, produz um jogo de relações - o "aqui" e o "ali" provocando indagações e expectativas. Mais abaixo, o conjunto de colunas e o palco em frente ao Conservatório Dramático Musical, demarcam um espaço de complementaridade, extensão e questionamento, através da possibilidade do confronto entre as chamadas culturas popular e erudita. Finalmente, o espaço livre ao lado do prédio dos Correios, ao mesmo tempo que libera a visão desta importante edificação, cria uma ampla área para exposições e eventos. (EMURB, 1989)

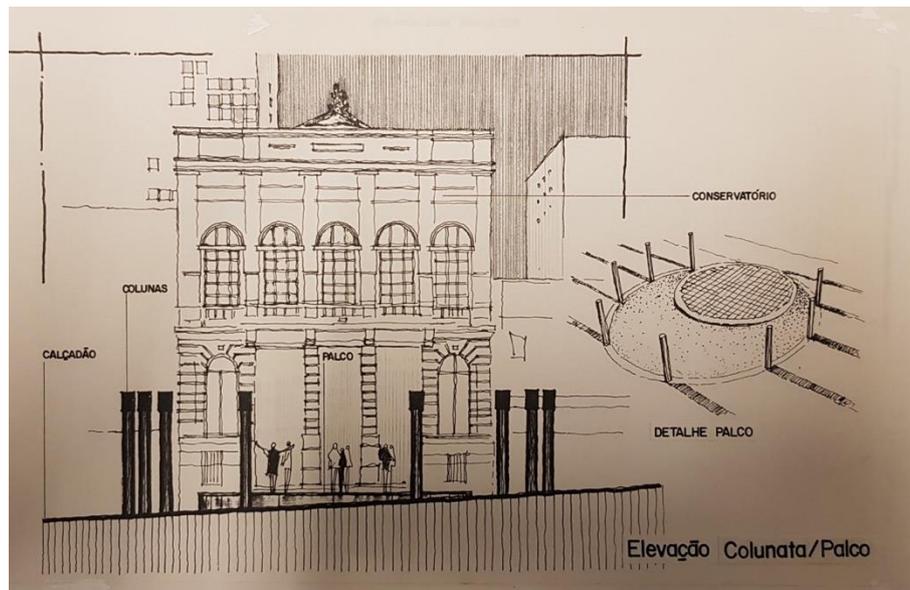
Figura 8: Palco proposto em frente ao Conservatório Musical. Fonte: EMURB.

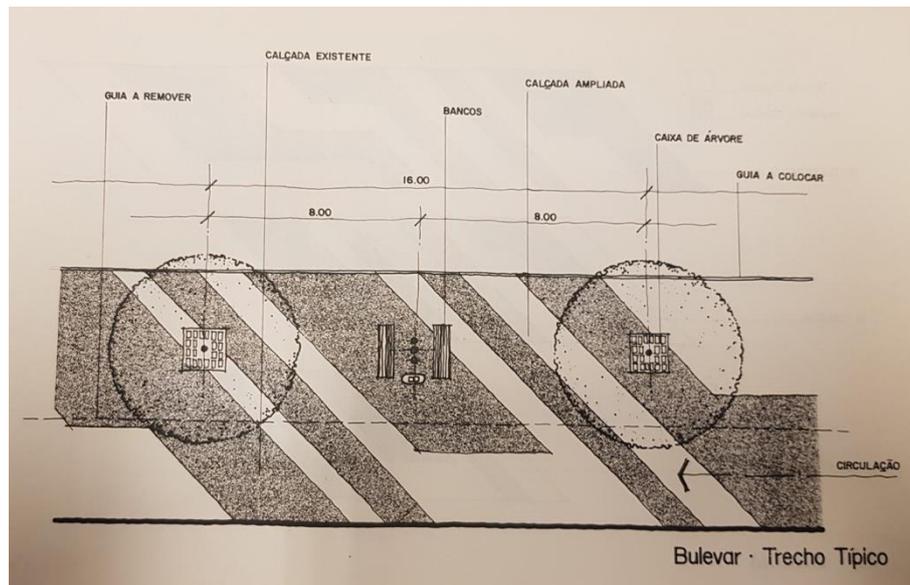
Figura 9: Piso com linhas diagonais em vermelho e branco e o posicionamento de mobiliário urbano. Fonte: EMURB.

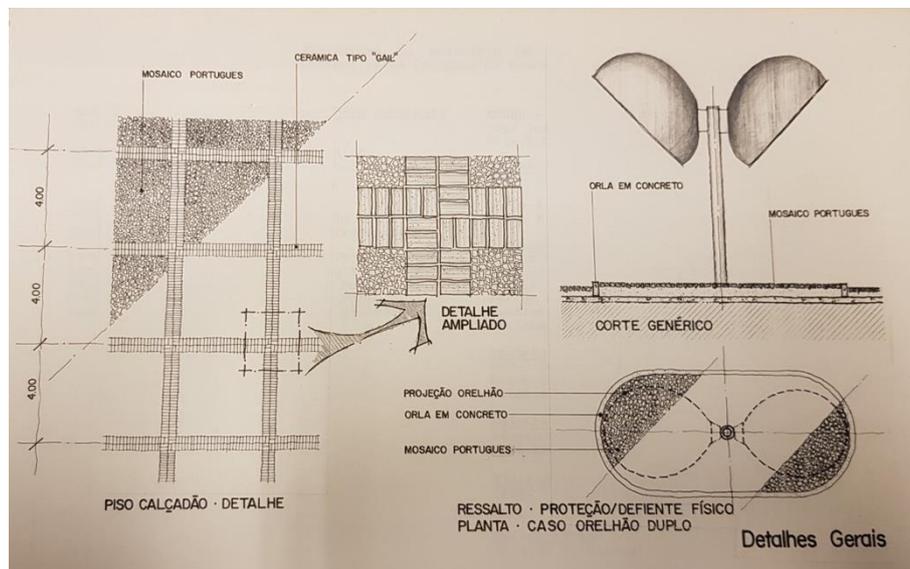
Figura 10: Piso em módulo de quatro metros, em grês cerâmico propondo uma nova linguagem a interagir com o mosaico português. Fonte: EMURB.

A malha quadriculada em grês cerâmico cinza e módulos de quatro metros trabalha de uma forma a organizar o espaço, marcando o antigo meio fio da calçada, diferenciando o espaço do calçadão e do Boulevard, orientando a distribuição dos equipamentos e das árvores, que, alternando-se com as luminárias e os bancos procuram criar uma situação de luz e sombra, onde as relações do claro e escuro, do aberto e do fechado criam uma sensação dinâmica e possibilitam uma melhor leitura das fachadas das edificações. (EMURB, 1989)

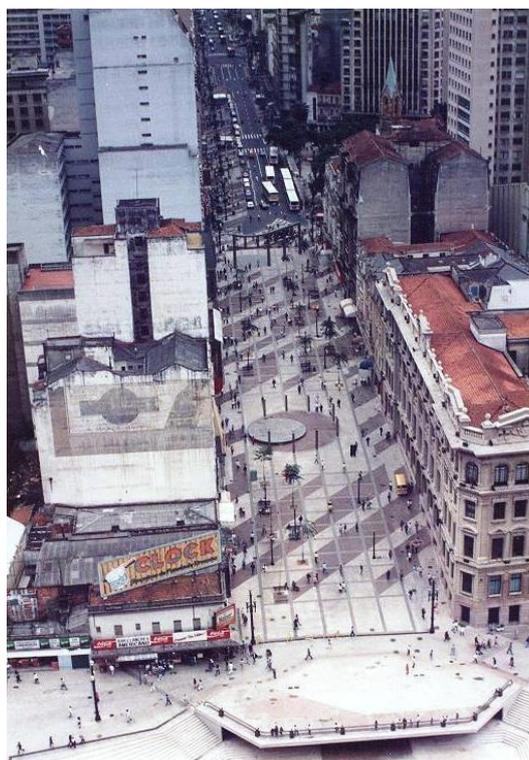
Figura 11: Boulevard São João, seu projeto de paginação do piso e o palco. **Fonte:** Sampa Histórica.

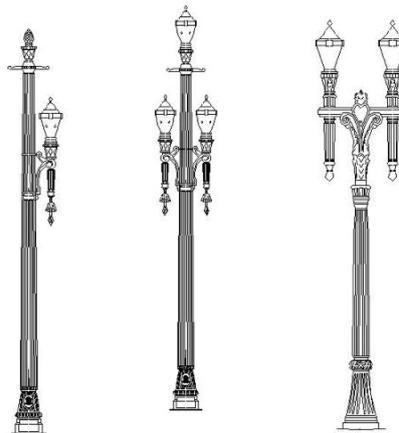
Figura 13: Luminárias do tipo "São Paulo Antigo". **Fonte:** ILUME.

Em 1989 e em 2002 a responsabilidade pela intervenção na iluminação pública foi a EMURB; havendo a preocupação recorrente em se preservar a luminária ornamental do tipo "São Paulo Antigo", a prefeitura mostrou reconhecimento de tal mobiliário urbano como identidade do Centro de São Paulo.

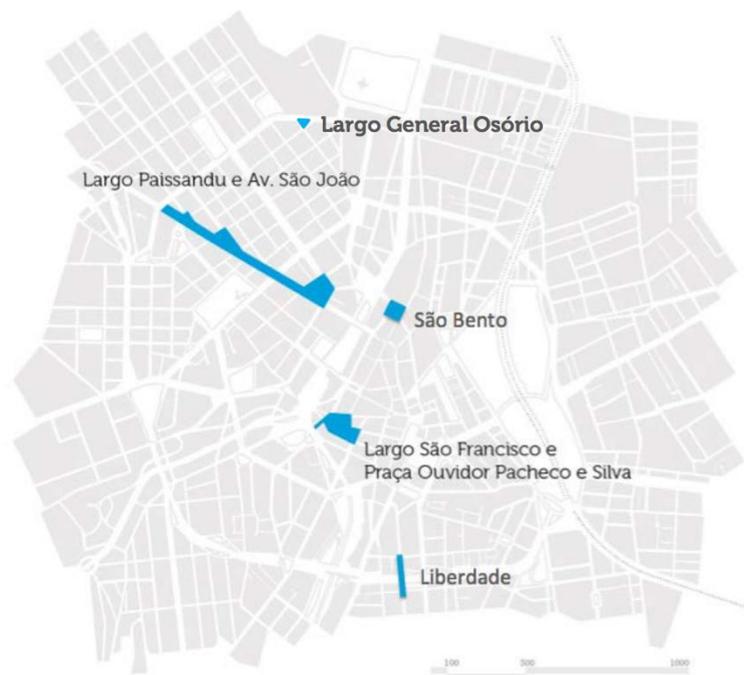
Figura 14: Intervenções do Programa Centro Aberto em mapa; arquivo da Revisão da Operação Urbana Centro. Fonte: SP Urbanismo.

Após uma nova fase de hiato de projetos urbanos para o Calçadão, a gestão de Fernando Haddad na prefeitura de São Paulo desenvolveu o Programa Centro Aberto (2015). Proposto pela SP Urbanismo, o programa trouxe intervenções físicas em espaços públicos do Centro Histórico, incluindo o citado Largo São Bento, mas também no Largo São Francisco, Largo do Paissandu, General Osório e rua Galvão Bueno.

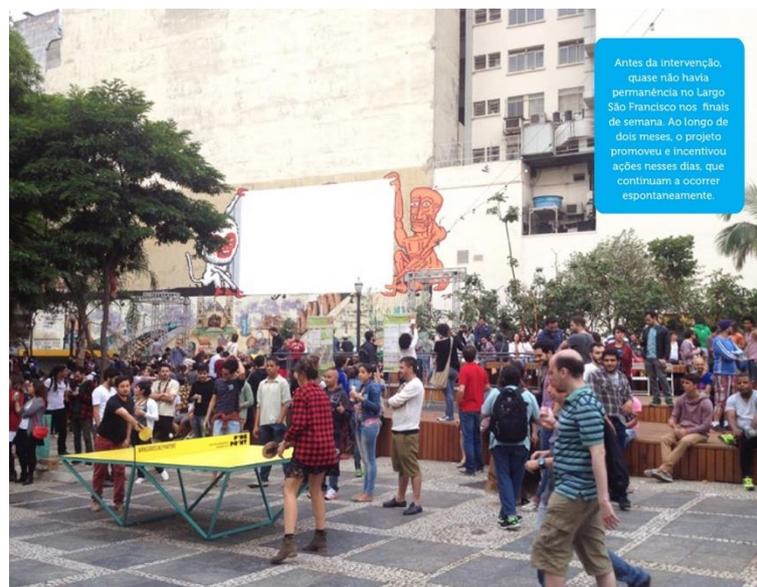
Figura 15: Largo de São Francisco e suas atividades efêmeras. Fonte: Programa Centro Aberto.

Com intervenções em áreas pertencentes ao Calçadão do Centro de São Paulo - como o Largo de São Francisco, a Praça Ouvidor Pacheco e Silva e o Largo São Bento - o Programa Centro Aberto trouxe novos usos e maior permanência à estes espaços públicos. A intervenção constituiu na promoção de internet de livre acesso por meio do programa Wifi Livre SP, novo mobiliário (leve e móvel) e iluminação pública, estruturas de bicicletas compartilhadas e promoção de atividades culturais.

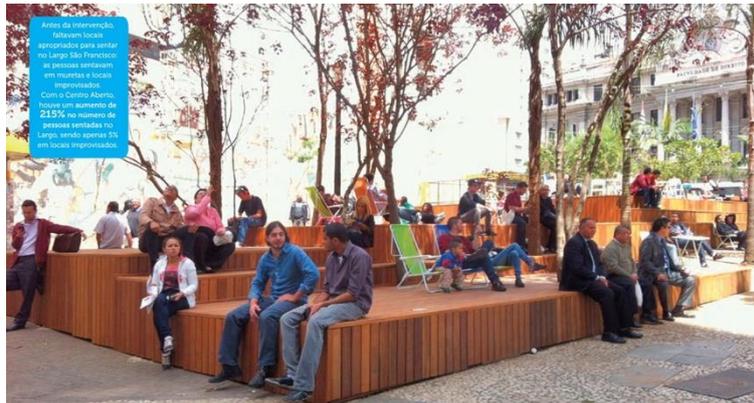
Figura 17: Largo de São Francisco e o seu mobiliário permanente e temporário sob uso. Fonte: Programa Centro Aberto.

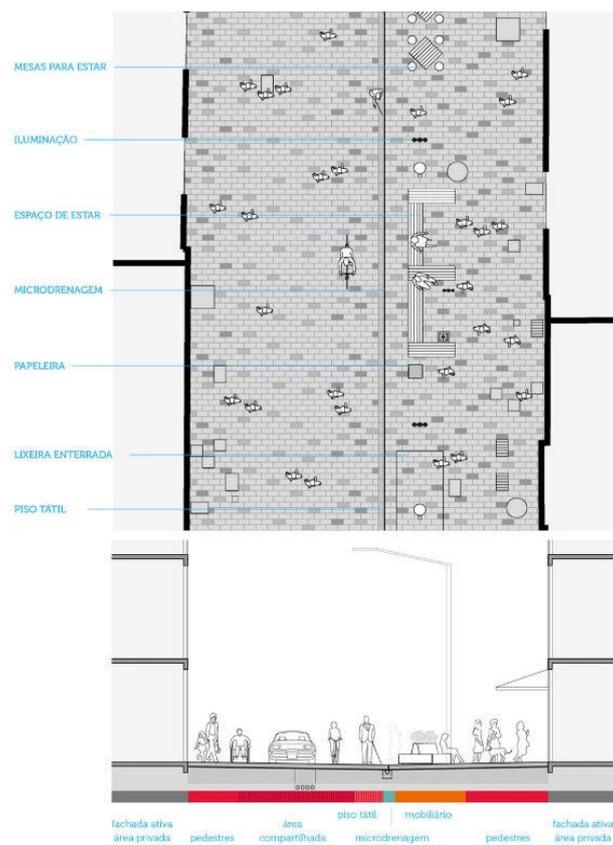
Figura: Projeto piloto da rua Sete de Abril em 2015.

O projeto piloto da rua 7 de Abril eliminou a divisão entre calçadas e leito carroçável, e trouxe uma organização dos fluxos via elementos de piso: "faixas compartilhadas, faixas exclusivas de pedestres, faixa de mobiliário urbano, piso tátil e linha de captação de águas" (SP Urbanismo, 2015). Segundo Sousa (2016), o projeto envolveu uma ampla pesquisa de materiais e soluções para resolver os problemas de microdrenagem, pavimentação e da infraestrutura subterrânea.

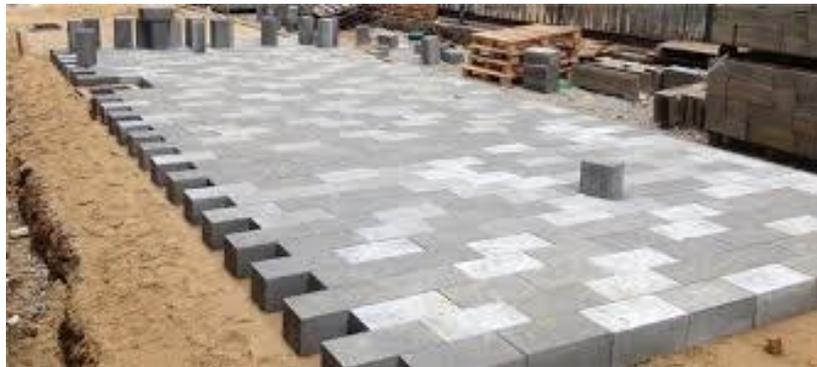
Figura: Novo piso em bloco de concreto da rua Sete de Abril em instalação.

Vale destacar a atenção dada ao novo pavimento desenvolvido para a rua; o bloco de concreto instalado seria capaz de suportar os impactos de veículos como carros-forte, caminhões de coleta de lixo ou de

bombeiros (Sousa, 2016), algo importante, uma vez que periodicamente o Calçadão recebe este tipo de veículo sob horários limitados. Os blocos são encaixados, mas não intertravados, o que significa que a retirada de um bloco para manutenção não afetaria o conjunto. Sousa (2016) contrapõe tal afirmação dizendo que uma vez que a pressão lateral entre os blocos seria grande, dificultaria a retirada. O bloco de concreto é também autolimpante, adicionado de dióxido de titânio na face exposta do piso.

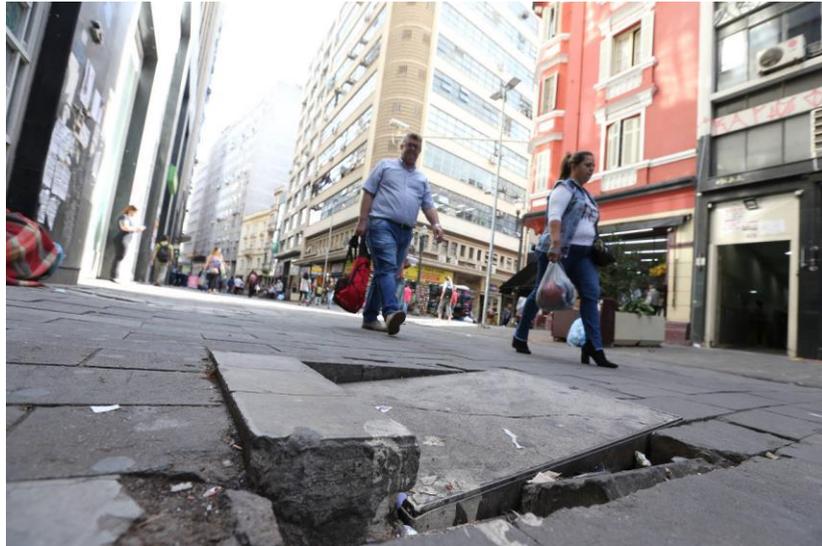
Figura: Calçadão na rua Sete de Abril: buracos na via surgiram em pouco tempo.

O projeto da rua 7 de Abril ficou pronto em 2016, às vésperas da eleição municipal, e apesar das boas intenções projetuais e urbanísticas, apresentou problemas em sua execução, o que prejudicou o conjunto como um todo. Em questão de meses, a rua de pedestres já apresentava desníveis no piso, buracos e problemas de drenagem em dias de chuva. Os blocos de concreto, apresentados como super resistentes, não foram páreo para uma exequibilidade inadequada da obra.

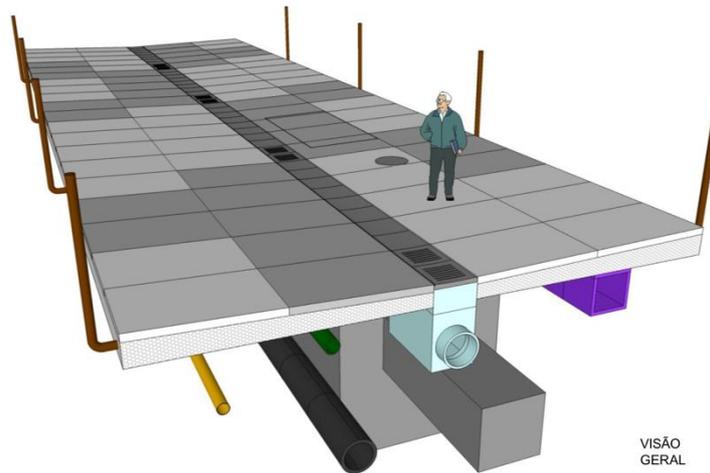
Figura 18: Perspectiva do calçamento e da drenagem para o Calçadão de São Paulo. Fonte: SP Urbanismo

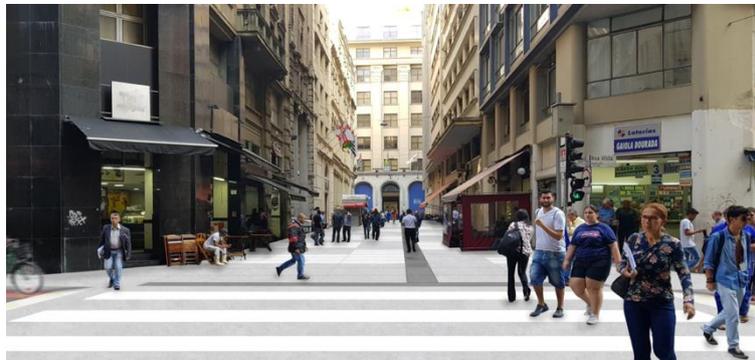
Figura 19: Novo calçamento para o Calçadão de São Paulo. Fonte: SP Urbanismo

Segundo Tokie, o calçamento terá um desenho que organizará melhor os fluxos de mobilidade no Calçadão de São Paulo; a rua terá uma parte mais livre, que permitirá a passagem de veículos, outra para o passeio ininterrupto de pedestres e as zonas de transição, que propiciam permanência próximo à fachadas com mobiliário. Ainda com relação ao calçamento, vale frisar que apresentará uma rota acessível para pessoas com deficiência visual nas ruas Libero Badaró, São Bento, Direita, Barão de Itapetininga e no Viaduto do Chá; tratando-se de acessibilidade, também está em proposição a implantação de travessias em nível nas áreas de bordas do Calçadão, de maneira a tornar essas áreas mais seguras aos pedestres.

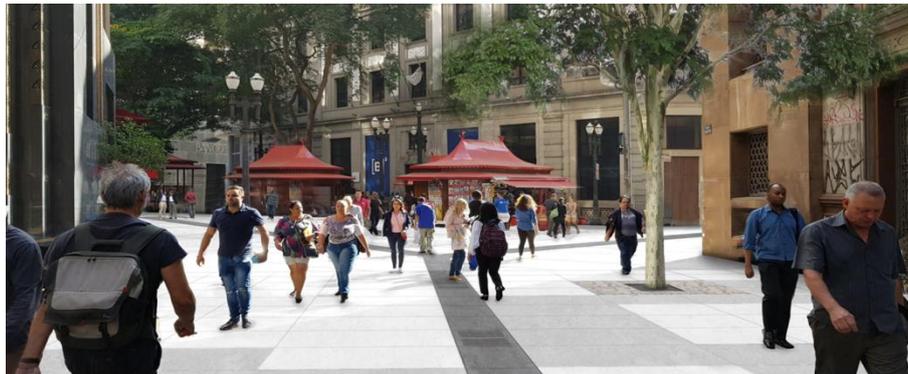
Figura: Praça Conselheiro Antônio Prado e seus quiosques históricos atualmente com o novo calçamento proposto pela SP Urbanismo. **Fonte:** SP Urbanismo

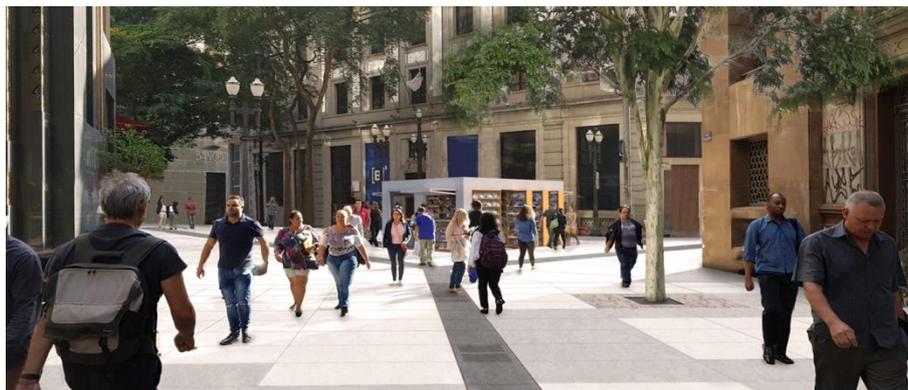
Figura: Praça Conselheiro Antônio Prado com um quiosque repaginado, e com o novo calçamento proposto pela SP Urbanismo. **Fonte:** SP Urbanismo

Além do piso padronizado, busca-se também criar uma unidade visual para o mobiliário urbano de grande porte - como no caso dos quiosques. A SP Urbanismo, em seu projeto, apresentou um novo panorama para os quiosques de engraxate da Praça Conselheiro Antônio Prado, inspirada no vencedor do Concurso de Mobiliário Urbano de São Paulo.

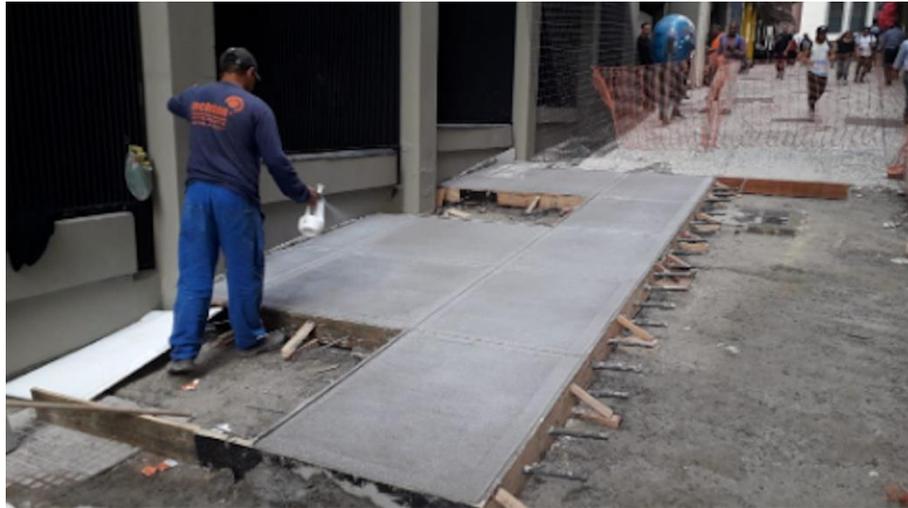
Figura: Novo calçamento em módulos sob teste no Calçadão. Fonte: SP Urbanismo.
