INFORMALIDAD URBANÍSTICA SOBRE FRANJAS DE SEGURIDAD EN LA METRÓPOLI KANATA

Deslizamiento y desborde en Chilimarca en febrero de 2018 (Cochabamba-Bolivia)

Bolívar Vallejo, Huáscar

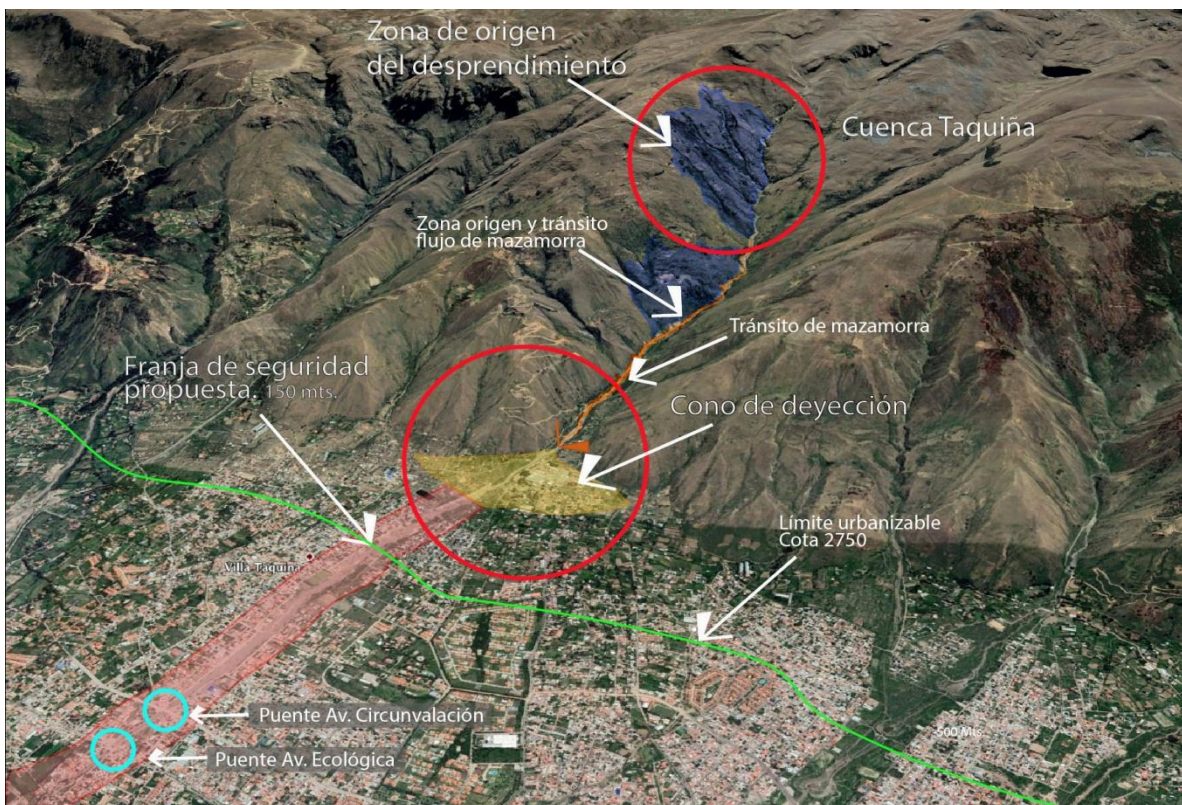
Fig. 4. Esquema del problema; desprendimiento, deslizamiento, flujo de mazamorra, cono de deyección y franja de seguridad. Fuente: Elaboración propia con base en Le Noir, et. al. 2019.

La parte alta de la cuenca se caracteriza por pendientes pronunciadas, con suelos susceptibles al deslizamiento. Según un estudio realizado por Le Noir (et. al, 2019), la rama izquierda de la cuenca (cerro Linkupata) había presentado en febrero de 2018 sobresaturación del suelo debido a intensas precipitaciones pluviales, cuya infiltración hídrica causó el deslizamiento de suelo liquidificado, lo que arrastró porciones considerables de terreno junto con rocas de gran magnitud (algunos medios de información registraron rocas de hasta 10 mts de alto). Esta eventualidad se agravó por condiciones ambientales malogradas, pues la deforestación de bosques nativos y la quema sistemática de vegetación arbustiva y pajonales determinaron procesos erosión y fluencia del suelo, lo que contribuyó con la socavación de la cuenca al paso del flujo de mazamorra.

La parte media de la cuenca caracterizada por el cono de deyección (o abanico aluvial), que debiera ser una zona de detención natural del flujo de mazamorra, presenta diversos problemas de orden socio-natural. El estudio de Le Noir (et. al. 2019) advierte que contiguo a la Cervecería Taquiña se formó un canal de magnitud que evita el correcto funcionamiento del cono de eyección, lo que determina que el flujo de

El fuerte flujo de mazamorra que descendió la tarde del 6 de febrero de 2018, destruyó cerca de 40 viviendas y afectó a casi un centenar. El saldo más trágico se dio con la muerte de 5 personas, entre ellos un menor de edad que regresó a recoger a su perro y no pudo salir del violento taponamiento. Los otros fallecidos eran principalmente artesanos que se ganaban la vida en sus talleres al interior de sus viviendas. Las fuertes riadas de años anteriores ya fueron advertencias suficientes como para no hacer caso omiso, sin embargo ocurrió precisamente eso y la desatención técnica dejó crecer la amenaza de deslizamiento por varios años, para que una copiosa lluvia bastase para desplazar grandes cantidades de mazamorra, que terminaron distribuidos en varias urbanizaciones. Veamos el esquema del problema espacializado en el contexto de la cordillera, el cono de deyección, el lecho del río y la urbanización fuera de norma y dentro la franja de seguridad propuesta.

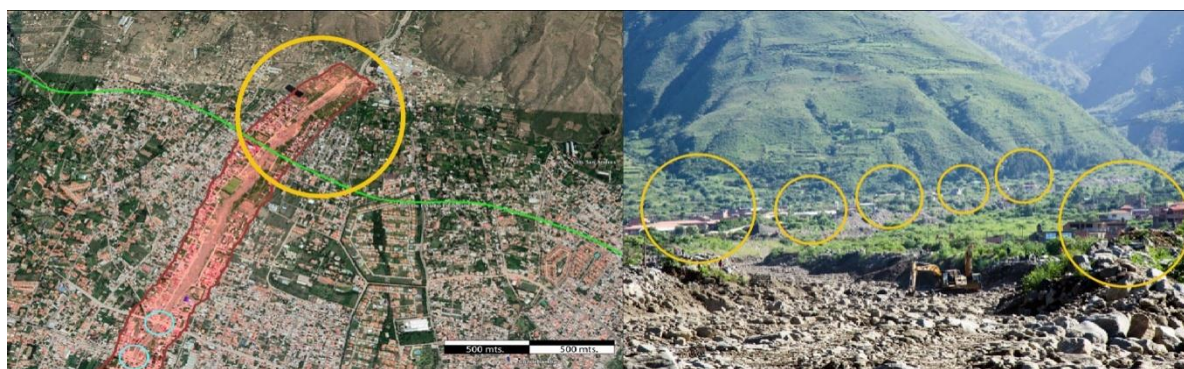
Fig. 5. Viviendas dentro la franja de seguridad propuesta e imagen de los asentamientos sobre el cono de deyección. Fuente: Elaboración propia

La parte baja se ve mucho más comprometida por la urbanización informal y la “urbanización formal fuera de norma”, siendo estos móviles los principales agentes físicos causantes del problema. Por otra parte, estas vulnerables urbanizaciones, y otras aledañas por efecto cadena, se constituyen en los elementos sobre los cuales se manifiestan de manera “reflexiva” -en alusión a Beck, et. a. 1997)- los efectos e impactos de los fenómenos hidrometeorológicos producidos; en otras palabras, el desastre mismo. En esta problemática resulta necesario también responsabilizar a un número considerable de funcionarios y técnicos, así como autoridades administrativas, por sus indolentes y atemporales acciones y por su poca seriedad con las que se atiende el riesgoso escenario que plantea la zona. Entre los puntos más resonantes se encuentra el diseño y construcción de varios puentes sin considerar el caudal intenso que pueda suscitarse en temporadas altas de lluvias abundantes. En otras palabras, varios de estos puentes se han convertido en peligrosos retenes de flujo de mazamorra, cuya peligrosa intromisión tiene el potencial de desencadenar el almacenamiento violento de ingente material capaz de desatar un gigantesco desborde metros arriba, o en los mismos puentes hacia las avenidas, o con mayor volumen hacia las viviendas emplazadas por debajo de ellos.

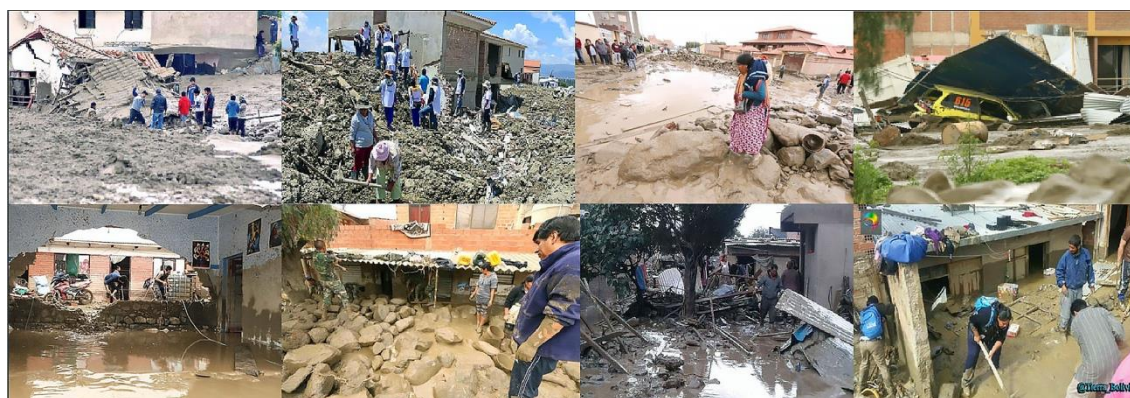
Fig. 6 Imágenes del suceso de desastre de febrero 2018. Fuente en orden de presentación: 1.- Opinión. 2.- Los Tiempos. 3, 4, 5.- Página 7. 6.- EL Potosí, 7.- La Razón. 8.- Tierra Plus.

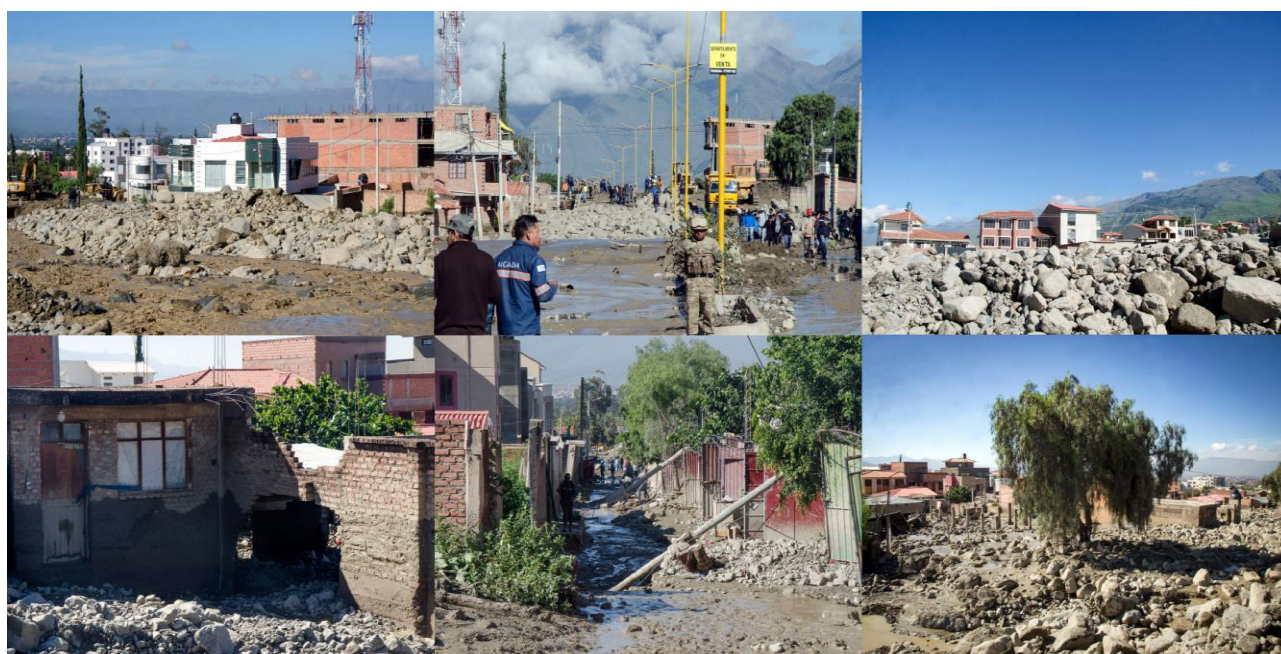
Fig. 7. Imágenes del suceso de desastre de 2020. Fuente: Elaboración propia.

zona de Chilimarca, con flujo de mazamorra desbordado en diferentes puntos de la parte baja urbanizada (tres veces el volumen de mazamorra producido en 2018), bajo las mismas condicionantes físicas, ambientales y sociales explicadas con anterioridad. Esta vez, si bien se registró una sola víctima fatal (varón de 65 años), los daños materiales y relativos a la fauna y la flora fueron mucho mayores que en 2018. Los sistemas de alarma funcionaron para que la mayoría de los vecinos puedan abandonar con prisa sus viviendas apenas con lo que llevaba puesto, no obstante muchos tuvieron que ser rescatados posteriormente por el cuerpo de bomberos con equipos especiales, cerca de 40 de ellos con helicópteros bajo mucho riesgo, registrándose más de 20 personas heridas (Página 7, 23, feb, 2020). De manera sintética, los registros de campo refieren en este último suceso a casi 300 viviendas afectadas distribuidas en 12 barrios, de las cuales se determinó demoler 37 por encontrarse poco menos que devastadas y dentro la franja de seguridad (ATB Digital, 04, feb, 2020). En ello se registraron 95 viviendas comprometidas, muchas de ellas destruidas prácticamente en su totalidad. Lo que llamó la atención de este desastre fue que muchas de las viviendas afectadas y destruidas se encontraban incluso a 400mts. de río, situación que se produjo por efecto cadena, pues muchas urbanizaciones informales (así como los puentes sobre el río) bloquearon el flujo de la mazamorra, desviando ésta por diversos sectores, lo que derivó en afectaciones y destrucción de varias viviendas aledañas (formales), de avenidas, ornato público y servicios básicos de manera severa.

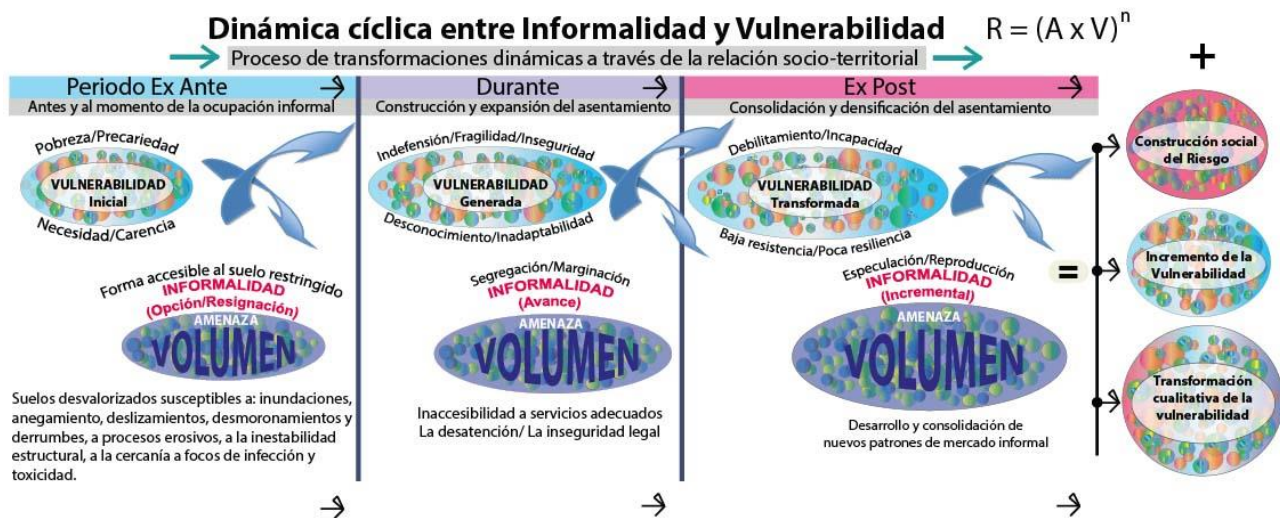
Fig. 8. Proceso de retroalimentación entre la informalidad y la vulnerabilidad.
Fuente: Elaboración propia con base en Bolívar (2011)

Aceptando a la “informalidad urbanística” como una “amenaza socio-natural”, desde el ámbito urbano en Chilimarca podemos identificar amenazas y vulnerabilidades que se retroalimentaron entre sí en los periodos Ex ante, durante y Ex post de los asentamientos informales: 1) Posiblemente la “pobreza”, la “necesidad” y la “carencia” fueron en una primera instancia argumentos suficientes de la vulnerabilidad que condujo a los pobres por la vía informal como una forma accesible al suelo restringido, sin embargo inseguro, caracterizado por la susceptibilidad a las inundaciones, anegamientos, derrumbes, deslaves, mazamoras y otros; 2) producto de ello, fue la “indefensión”, la “fragilidad”, la “inseguridad”, el “desconocimiento” y la “inadaptabilidad” vulnerabilidades construidas y adquiridas en el tiempo por efecto del relacionamiento socio-territorial irreflexivo, para derivar en el escenario propicio de un nuevo estado de la informalidad, donde fueron la inseguridad legal, la inaccesibilidad y la desatención los efectos colaterales de este proceso sobre la estructura física de la zona y la sociedad; 3) con el tiempo, aparecieron el “debilitamiento”, la “incapacidad de reacción”, la “impotencia”, la “baja resistencia” y la poca “resiliencia” como características de una vulnerabilidad transformada poco entendida en Chilimarca (Con base en Bolívar, 2011).

El siguiente esquema explica esa interrelación:
