La envolvente en la rehabilitación de conjuntos de vivienda protegida

Resumen

The building envelope in the rehabilitation of affordable housing estates

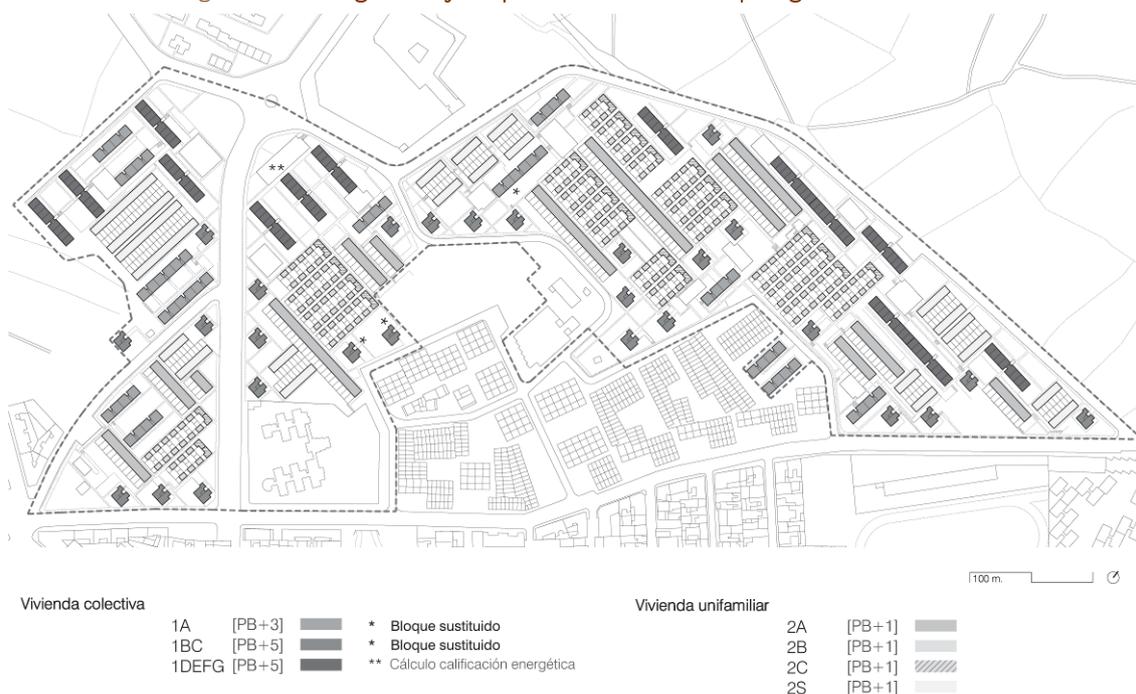
con *Ordenanzas técnicas y Normas constructivas de 1955*. La edificación residencial se rige por una ordenación ortogonal en función de la topografía y el soleamiento, que conjuga tipologías edificatorias en altura, de carácter colectivo, y en superficie, de carácter unifamiliar. Las viviendas colectivas se organizan en bloques lineales de PB+3 y PB+5 alturas correspondientes a los tipos 1A y 1DEFG, y en torres de PB+5 alturas del tipo 1BC, y las viviendas unifamiliares de PB+1, pertenecen a los tipos 2A, 2BC y 2S (Figura 1).

Figura 1. Planta general y emplazamiento de las tipologías edificatorias

Para asegurar la seguridad de la edificación, se hacen imprescindibles micropilotajes y recalces puntuales, y la sustitución de tres bloques que presentan un estado crítico¹¹ (Figura 1), y en el resto¹² se llevan a cabo las acciones necesarias para lograr su adecuación estructural y funcional a la normativa vigente para obra de nueva planta equivalente (Ruiz Palomeque, 2001). La adecuación estructural supone: estabilización de asientos en cimentación; reparación de las estructuras de hormigón; y refuerzo de los muros de carga con mejora de su rigidez y condiciones de apoyo. La adecuación funcional implica: seguridad frente a accidentes y siniestros con fijación de paños de fachada y sustitución de petos de cubierta en mal estado; mejora de la estanqueidad y aislamiento térmico de la envolvente; aislamiento acústico en relación con el exterior y entre zonas comunes y viviendas; renovación de las redes generales de instalaciones hasta su acometida a las viviendas; dotación de accesos practicables y adaptación de recorridos a través de las zonas comunes e instalación de ascensores en los edificios de seis plantas (Figura 3).

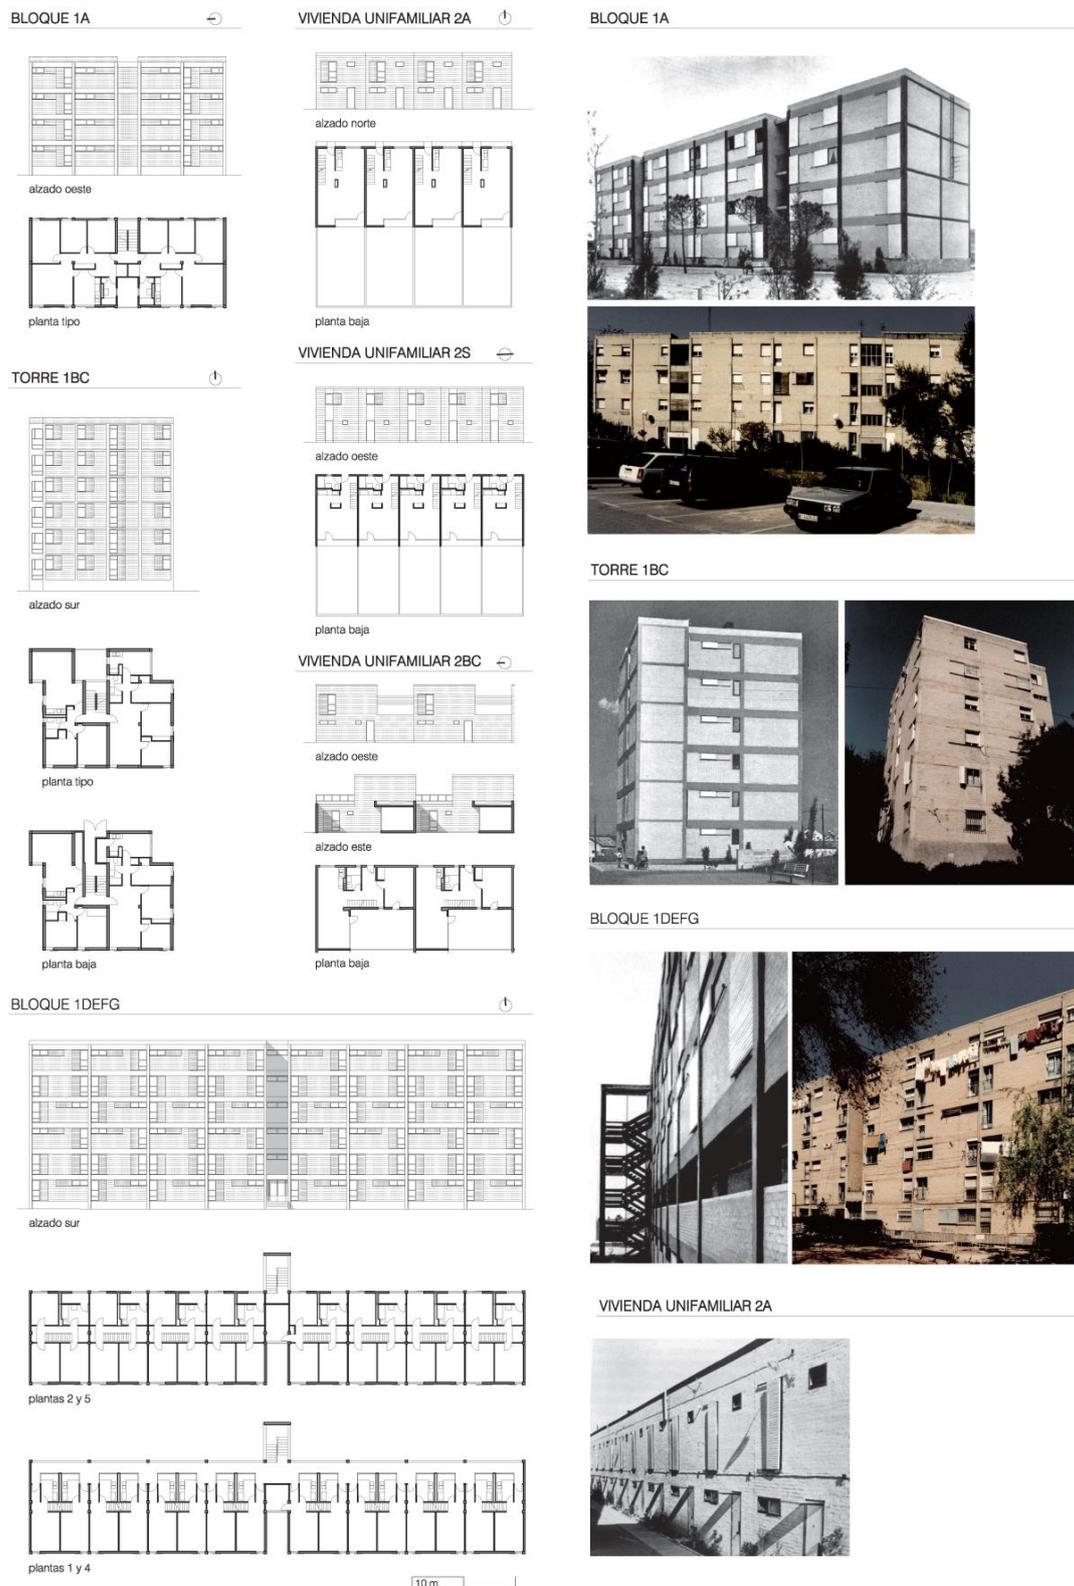
Figura 2. Estado inicial. Tipologías y vistas de la edificación en 1963 y 1994

Estas características constructivas contrastan con las espaciales y volumétricas del poblado que constituye, en palabras de Juan Daniel Fullaondo (1969, pág. 34) “la obra cumbre de la experiencia social madrileña”. Su morfología urbana y configuración compositiva y tipológica muestran el resultado de la investigación que en la década de los años cincuenta incorpora la modernidad a la realidad española, y es considerada por las publicaciones especializadas nacionales e internacionales como un referente⁷ (Figura 2).

La envolvente térmica de la edificación del conjunto, compuesta por sistemas propios de la construcción tradicional, cumple con las disposiciones de las *Normas Constructivas de las viviendas de Renta Limitada de 1955*, que presentan la composición²⁰ y estado de conservación²¹ (Figura 2) que se detallan a continuación.

En cuanto a los encuentros de la fachada con la estructura, en la edificación en altura, los paños de cerramiento, vistos al exterior, quedan encintados por ella, en una solución que en la época se considera de gran modernidad (Figura 2). Supone sin embargo importantes puentes térmicos con riesgo de condensación, en el encuentro de las fachadas 1, 4 y 5 con los pilares y con los forjados. En las viviendas unifamiliares, la hoja exterior de las fachadas 2 y 3 pasa por delante del forjado, existiendo en el segundo caso, por la fragilidad de la fachada, riesgo de condensación en el puente térmico (Figura 6).

Los cambios introducidos en los huecos por los usuarios, a pesar de alterar sustancialmente el criterio compositivo de las fachadas (Figura 2), mejoran ligeramente estos valores iniciales. Considerando sus nuevas dimensiones y unas características unificadas de las carpinterías con marco metálico sin rotura de puente térmico y vidrios 4+6+4 mm., la nueva transmitancia de los huecos se sitúa entre $U_H=3,56 \text{ W/m}^2\text{K}$ y $U_H=4,44 \text{ W/m}^2\text{K}$, superando entre 0,32 y 0,64 veces los valores requeridos en la actualidad.

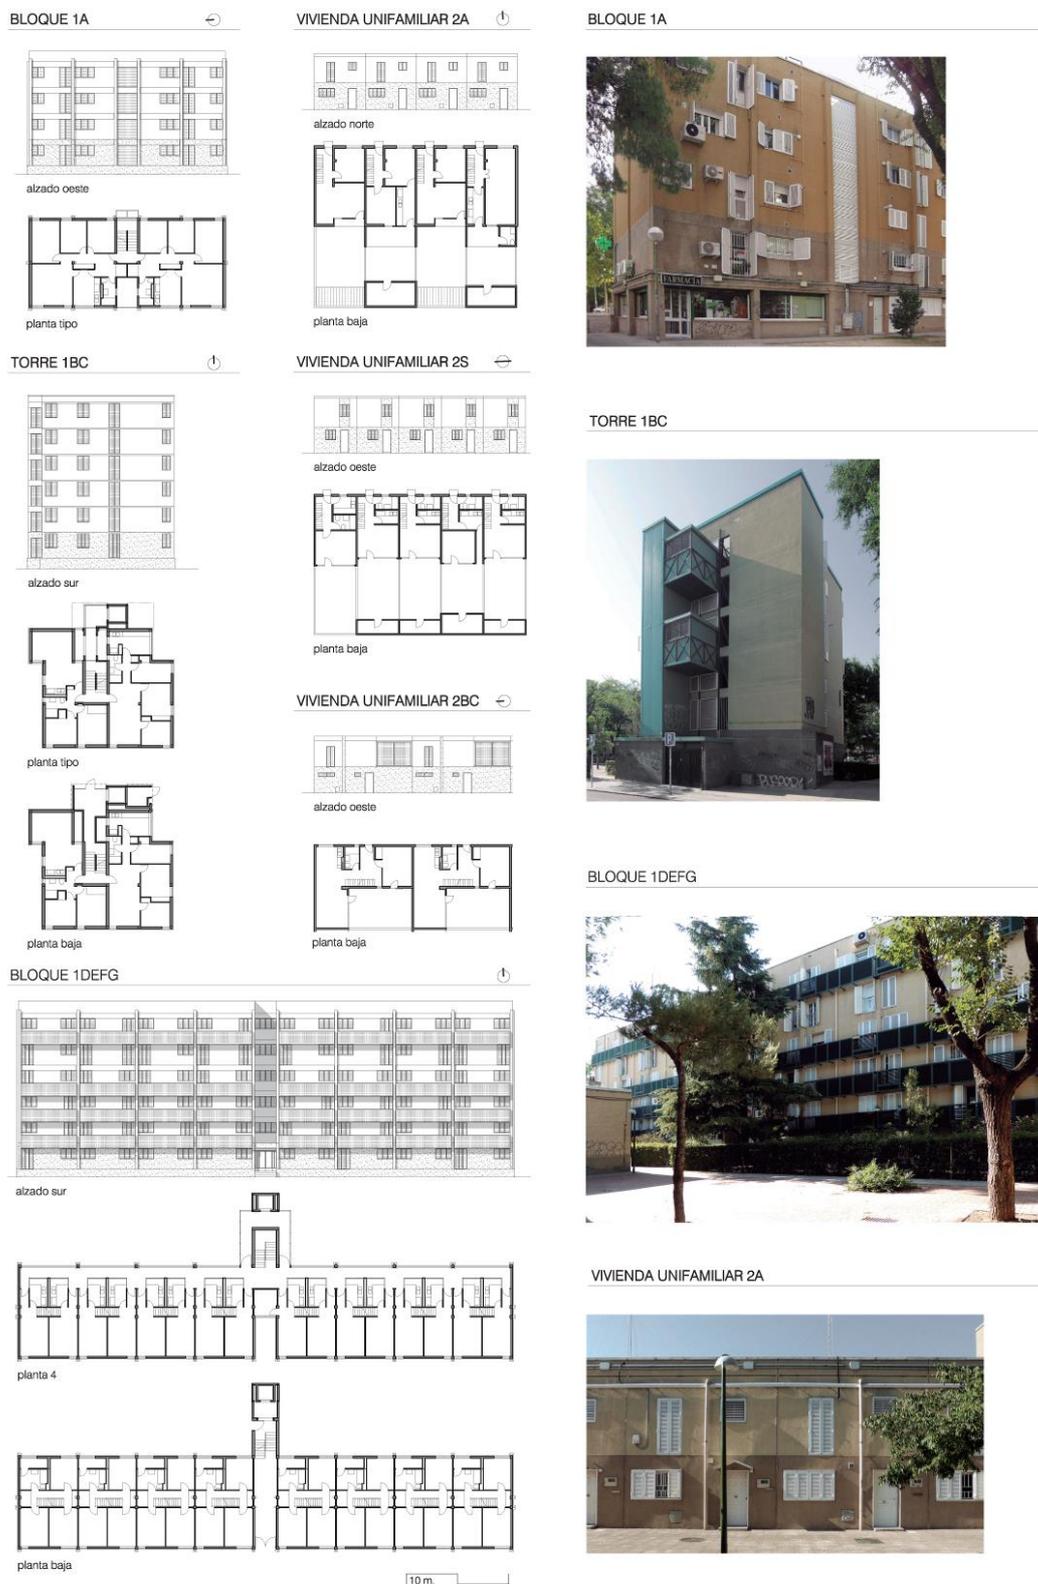
Figura 3. Estado modificado. Tipologías y vistas de la edificación en 2019

La intervención se realiza tomando como referencia la *Norma Básica de la Edificación NBE-CT-79 Condiciones térmicas de los Edificios*, como se precisa en los Proyectos de Rehabilitación de la edificación en altura y viviendas unifamiliares²⁷ del poblado (Figura 3).

- No constan problemas de estabilidad, estanqueidad o aislamiento.
- Se toman medidas de unificación visual de las actuaciones individuales llevadas a cabo por los vecinos mediante la colocación de contraventanas de lamas de aluminio en los huecos y la sustitución de elementos añadidos por sistemas unificados de tenderos, protecciones visuales de las maquinarias exteriores de aire acondicionado, o canaletas para el cableado, con el objeto de aportar orden y unidad a las fachadas (Figura 3).

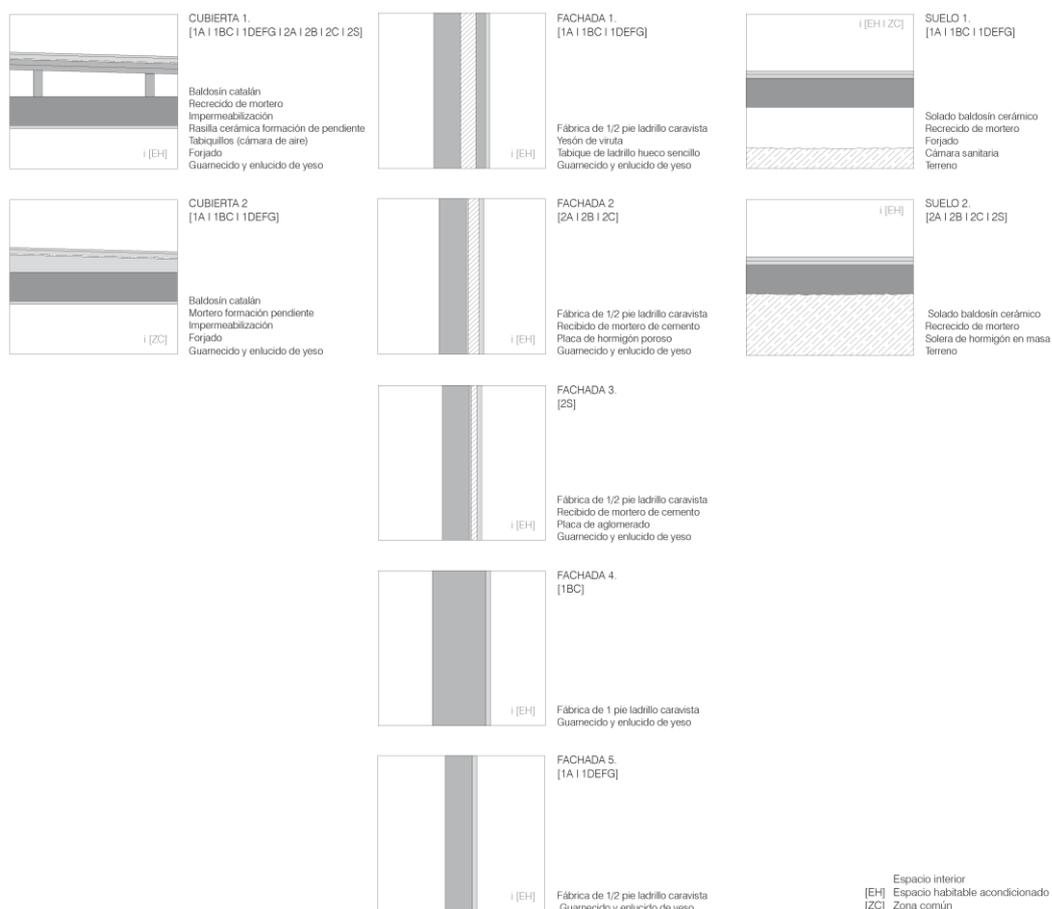
Las cubiertas del poblado son planas de baldosín catalán tomado con mortero sobre impermeabilización, rasilla cerámica para formación de pendiente, cámara de aire ligeramente ventilada conformada por tabiquillos, y forjado guarnecido y enlucido al interior (cubierta 1, e.=0,35 m.). Sobre las zonas comunes de los edificios en altura, exteriores en todas las tipologías, la cubierta no tiene cámara de aire, quedando conformada por baldosín catalán sobre mortero de formación de pendiente, impermeabilización y forjado guarnecido y enlucido (cubierta 2, e.=0,26 m.) (Figura 4).

Figura 4. Estado inicial. Soluciones constructivas de cubierta, fachada y suelo

separación con los espacios comunes exteriores se realiza en la torre 1BC, combinando este tipo de fachada con muros de carga de un pie de ladrillo guarnecido y enlucido (fachada 4, e.=0,26 m.), y en los bloques 1A y 1DEFG, con una hoja de medio pie de ladrillo guarnecido y enlucido (fachada 5, e.=0,14 m.). Con el paso del tiempo, estos núcleos pierden su carácter inicial de espacios exteriores, debido a que las Comunidades de Propietarios los cierran buscando una mayor protección. Los cerramientos de las viviendas unifamiliares, en los tipos 2A, 2B y 2C, están compuestos por una hoja de medio pie de ladrillo trasdosado con placa de hormigón poroso e.=0,05 m. recibida con mortero de cemento y guarnecida y enlucida al interior (fachada 2, e.=0,20 m.) y en las del tipo 2S, la hoja exterior se trasdosa con placa de aglomerado "Vidroterm" e.=0,025 m. recibido con mortero de cemento, y guarnecido y enlucido (fachada 3, e.=0,18 m.) (Figura 4).

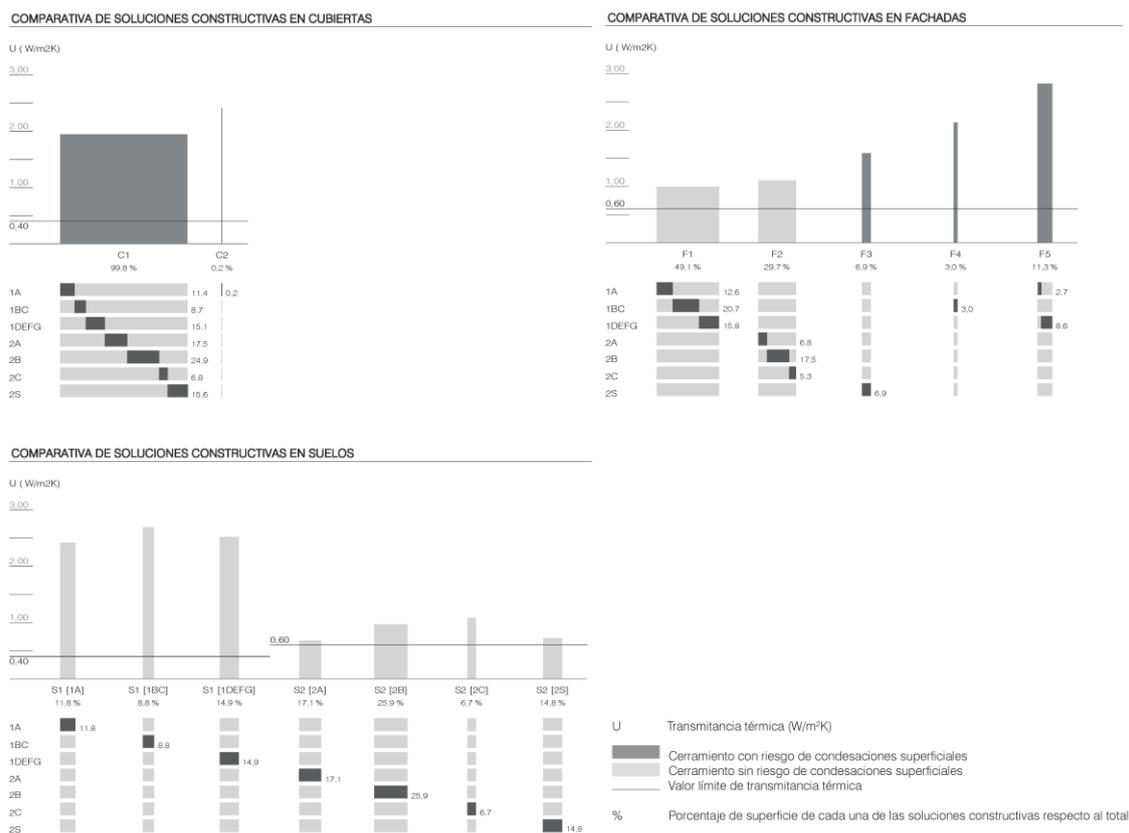
La transmitancia que presenta la cubierta 1, mayoritaria en una proporción del 99,8% de la superficie total, y situada sobre espacios interiores habitables, es $U=1,94 \text{ W/m}^2\text{K}$, coeficiente que supera los estándares mínimos actuales en 3,85 veces²² debido a su falta de aislamiento, lo que provoca un alto riesgo de condensaciones superficiales (Figura 5).

Figura 5. Estado Inicial. Comparativa de soluciones de cubierta, fachada y suelo en función de su transmitancia térmica [U (W/m²K)] y porcentaje respecto al total de superficie intervenida [%]

El tipo de fachada predominante en la edificación en altura es la fachada 1, en una proporción de un 49,1% respecto al total, que con una transmitancia $U=0,99 \text{ W/m}^2\text{K}$, supera en 0,65 veces los valores límite exigidos en la actualidad²³. Este tipo edificatorio se complementa con las fachadas 4 y 5, con presencia en un 3,0 y un 11,3% del total, cuyas transmitancias $U=2,14 \text{ W/m}^2\text{K}$ y $U=2,83 \text{ W/m}^2\text{K}$, que superan los valores límite en 2,56 y 3,71 veces, y su alto riesgo de condensación, constituyen puntos críticos en la envolvente. En las viviendas unifamiliares prevalece la fachada 2, con un 29,7% del total, que con una transmitancia $U=1,11 \text{ W/m}^2\text{K}$, supera en 0,85 veces los baremos actuales. La fachada 3, en una proporción del 6,9%, tiene una transmitancia $U=1,59 \text{ W/m}^2\text{K}$, que muestra la gran fragilidad del tipo 2S, con una diferencia de 1,65 veces respecto al límite actual y riesgo de condensación (Figura 5).

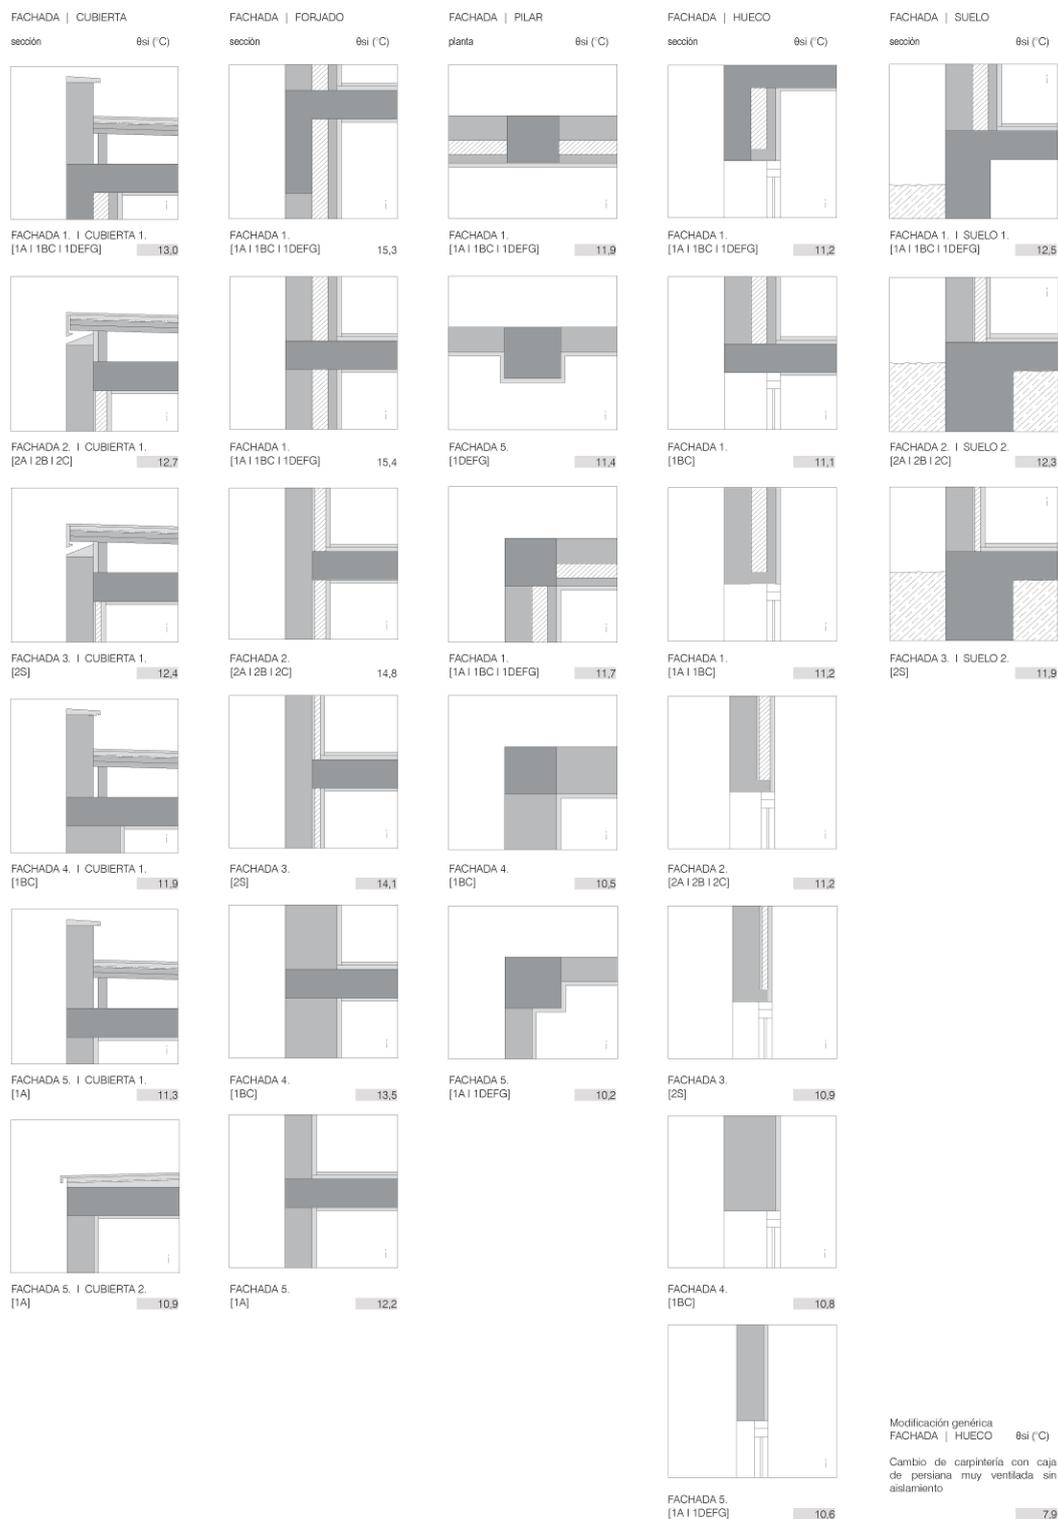
Figura 6. Estado inicial. Estudio de puentes térmicos

θsi Temperatura mínima en la superficie interior del cerramiento (°C)

■ No cumple con la limitación de condensaciones superficiales del CTE*

El encuentro con la fachada se realiza, en el caso de los bloques, con la estructura horizontal enrasada a la cara exterior y en las viviendas unifamiliares, con la hoja exterior de la fachada pasante por delante del forjado, presentando en ambos casos riesgo de condensación superficial en los puentes térmicos (Figura 6).

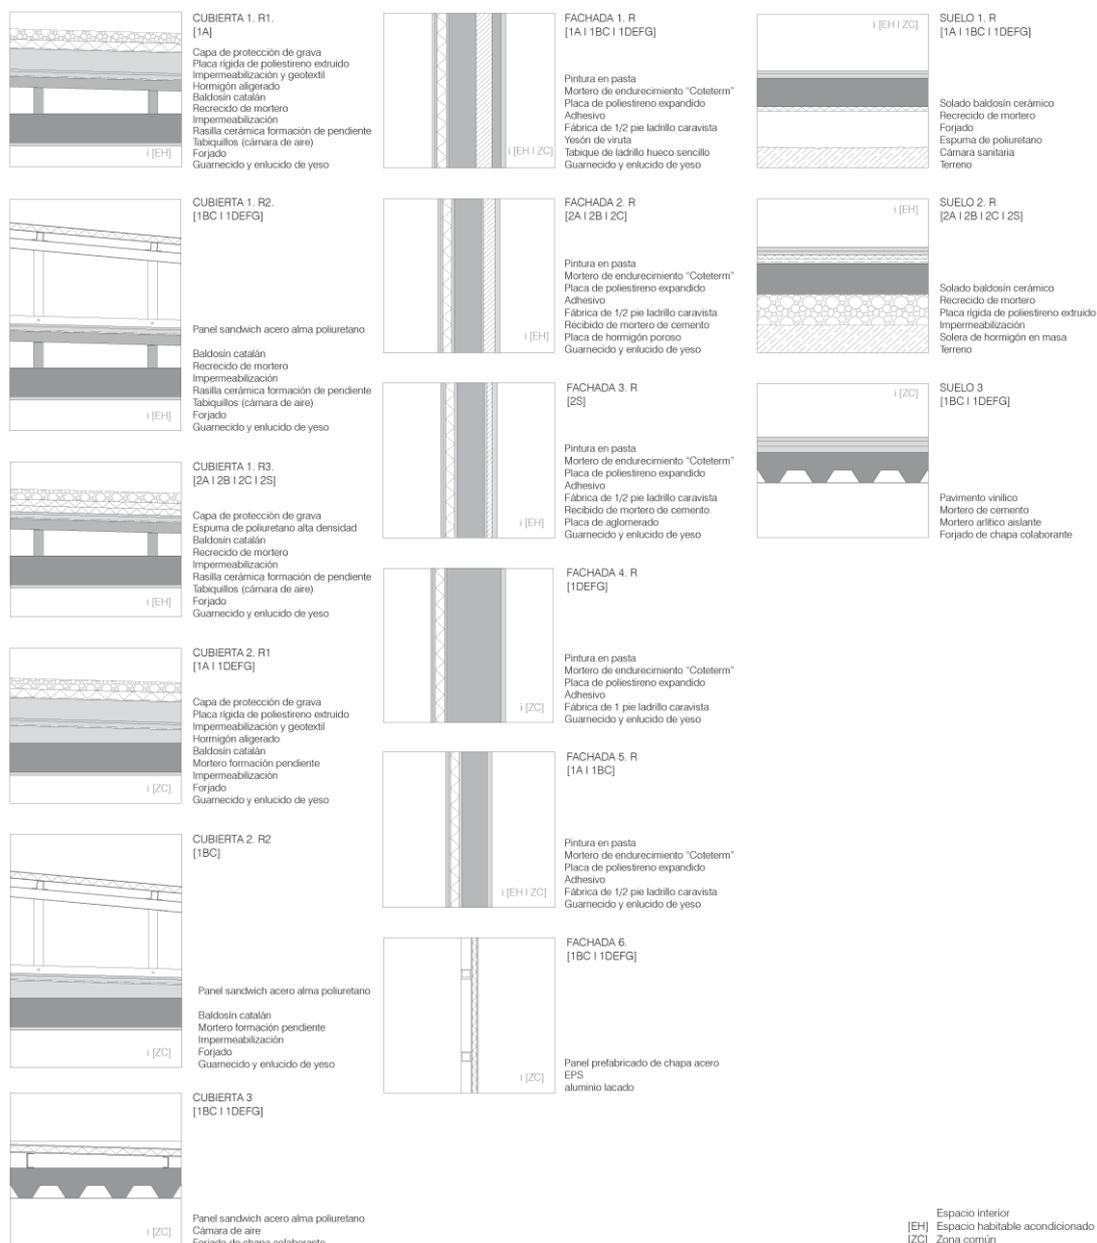
Figura 7. Estado modificado. Soluciones constructivas de cubierta, fachada y suelo

Los volúmenes añadidos a las zonas comunes de los bloques 1BC y 1DEFG para contener ascensores y accesos, se forman con panel prefabricado de chapa de acero y EPS (fachada 6, $e.= 0,02 \text{ m.}$). En las viviendas unifamiliares, en los tipos 2A, 2B y 2C, el revestimiento tipo “Coteterm” se superpone a una fachada de una hoja trasdosada de placa de hormigón poroso (fachada 2.R, $e.= 0,27 \text{ m.}$) y en el tipo 2S, a una fachada de una hoja trasdosada de placa de aglomerado tipo “Vidroterm” (fachada 3.R, $e.= 0,24 \text{ m.}$) (Figura 7).

En los bloques 1BC y 1DEFG, las pasarelas de los volúmenes añadidos con nuevos accesos y ascensores tienen forjado de chapa colaborante con pavimento vinílico sobre dos capas de mortero, de cemento y aislante (suelo 3, e.= 0,15 m.). En las viviendas unifamiliares con actuación funcional de nivel máximo, se rebaja el terreno situado bajo la solera para aplicar una imprimación con capa de oxiasfalto en el arranque de la cimentación y de los muros, y añadir un enchado drenante. Posteriormente se repone la solera con acabado de solado cerámico sobre recocado de mortero, placa rígida de poliestireno extruido e.=0,02 m. y lámina de polietileno impermeabilizante (suelo 2.R, e.= 0,19 m.) (Figura 7).

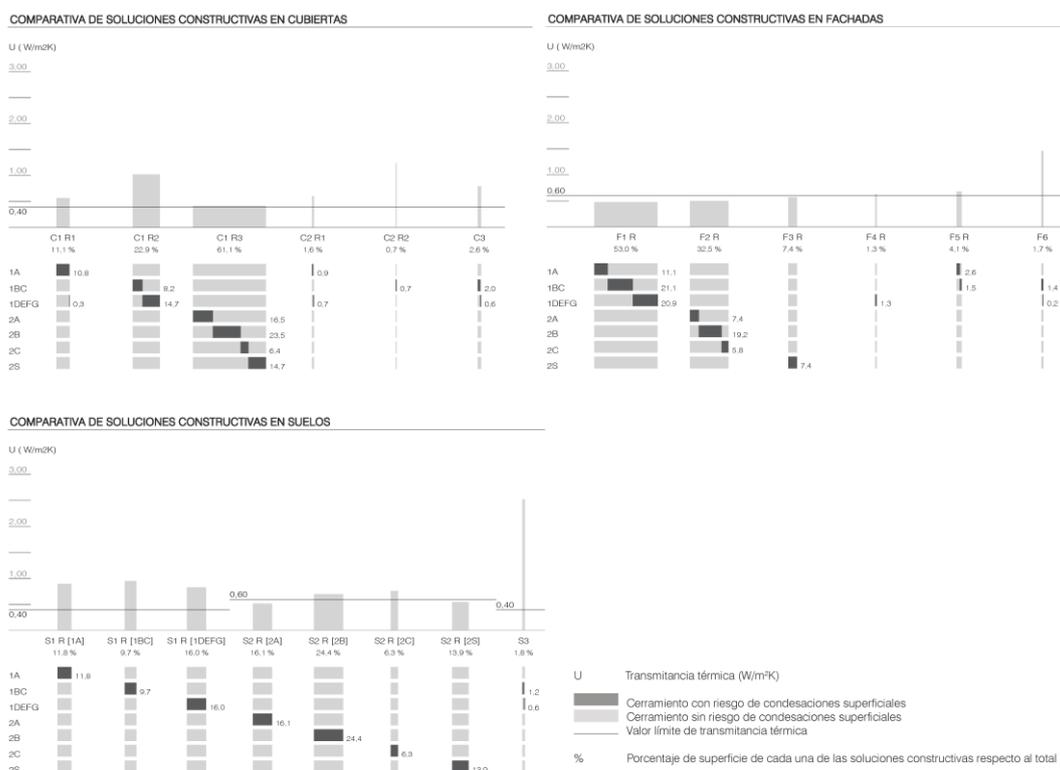
Los cerramientos de los espacios comunes de las viviendas colectivas, los incrementan mínimamente en las fachadas 4.R y 5.R, que tienen valores $U=0,63 \text{ W/m}^2\text{K}$ y $U=0,68 \text{ W/m}^2\text{K}$ respectivamente, y con un mayor margen en el cerramiento de los volúmenes añadidos, que alcanzan una transmitancia $U=1,46 \text{ W/m}^2\text{K}$, superándolos en 1,43 veces (Figura 8).

Figura 8. Estado modificado. Comparativa de soluciones de cubierta, fachada y suelo en función de su transmitancia térmica [U (W/m²K)] y porcentaje respecto al total de superficie intervenida [%]

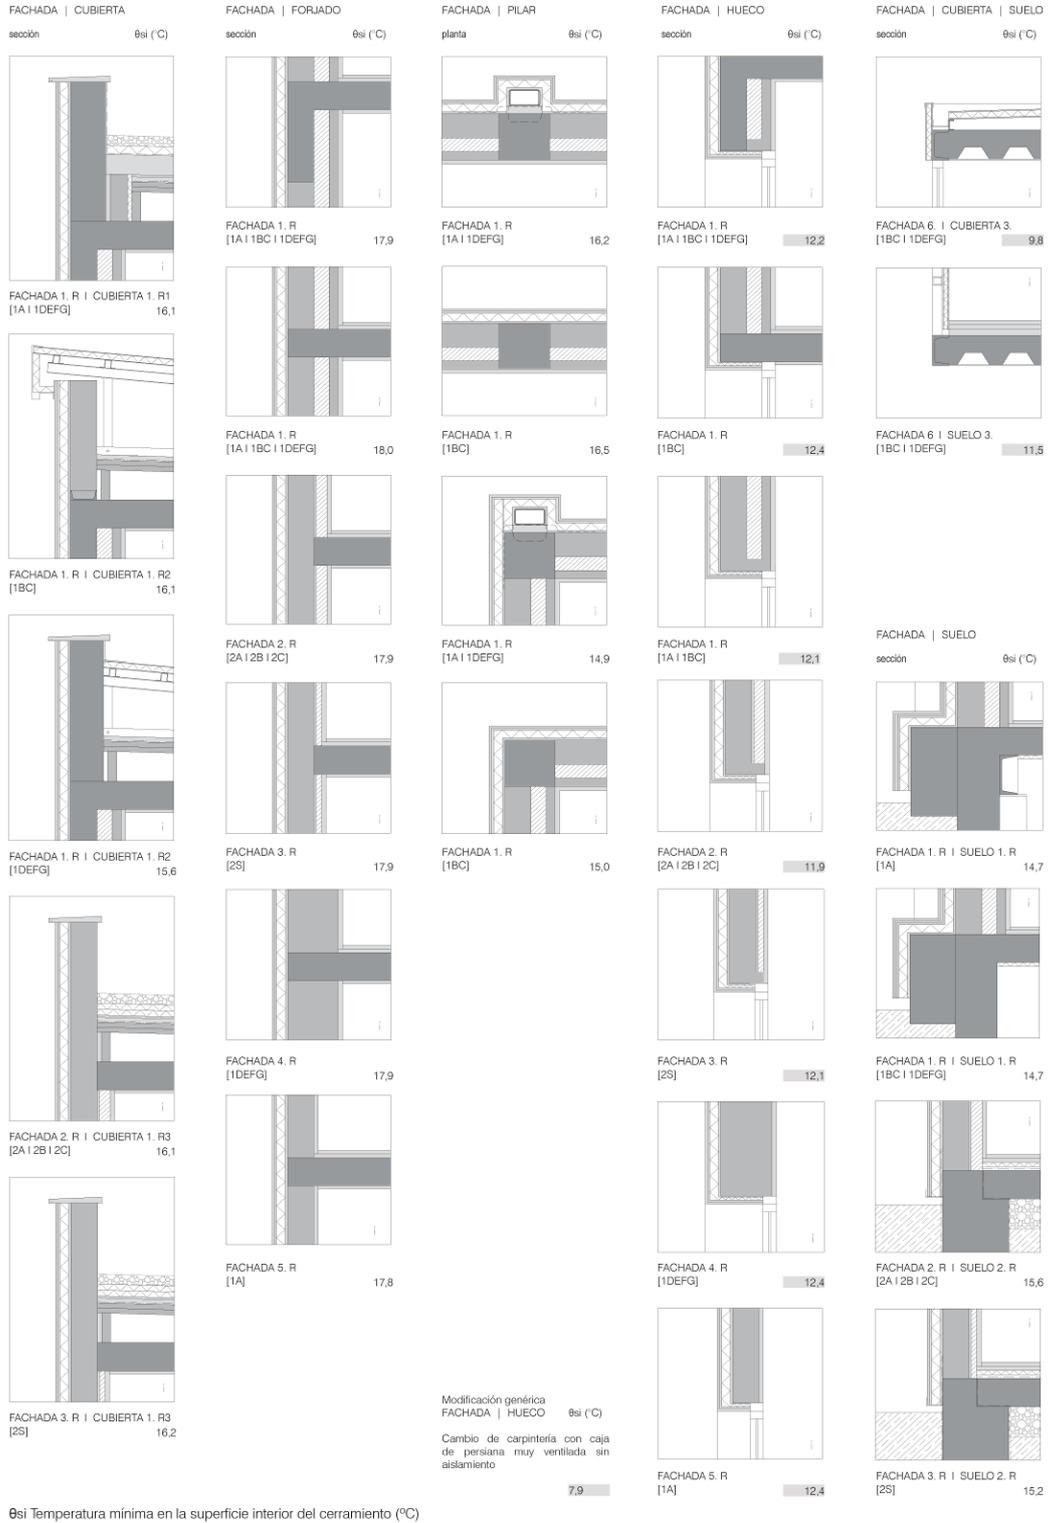
El hecho de que el “Coteterm” funcione como un revestimiento continuo por el exterior de la envolvente, soluciona los encuentros de la fachada con la estructura, eliminando los puentes térmicos (Figura 9). El punto más vulnerable son los huecos, en los que no se cambian ni duplican las carpinterías por decisión de los vecinos³⁰, por haber sido modificadas de forma individual a lo largo de la vida de la edificación, como se ha descrito en el estado inicial.

Figura 9. Estado modificado. Estudio de puentes térmicos
