INTERVENCIONES DE MEJORA DE ACCESIBILIDAD EN LOS EDIFICIOS HISTÓRICOS DE BARCELONA

Cornadó, Còssima ^{1*}; Vima Grau, Sara ²; Martín García, Estefanía ³

Citación: Cornadó, C. *et al.* (2019). Intervenciones de mejora de accesibilidad en los edificios históricos de Barcelona. En *XIII CTV 2019 Proceedings: XIII International Conference on Virtual City and Territory: "Challenges and paradigms of the contemporary city"*: UPC, Barcelona, October 2-4, 2019. Barcelona: CPSV, 2019, p. 8506. E-ISSN 2604-6512. DOI <http://dx.doi.org/10.5821/ctv.8506>

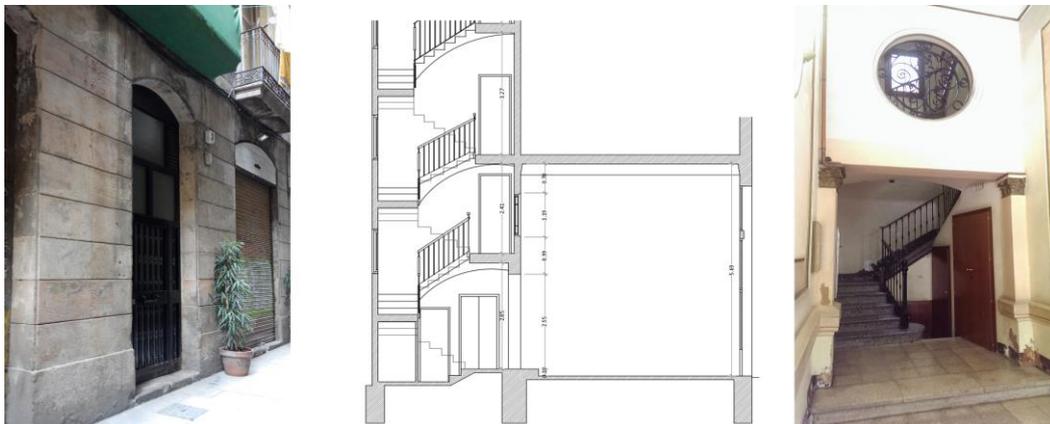
Figura 2: Ejemplos de deficiencias de accesibilidad con respecto al exterior: presencia de peldaños justo en la entrada del edificio y en los vestíbulos

Es habitual la presencia de uno o varios escalones justo en el acceso del edificio o en mitad del vestíbulo (Figura 2). Si bien actualmente se admite la existencia de un escalón aislado o dos consecutivos en las zonas comunes de los edificios de uso residencial (CTE-DB-SUA, 2010), el itinerario deja de ser accesible, existiendo para los edificios de obra nueva la exigencia de tener como mínimo un itinerario accesible que comunique el edificio con el exterior. Esta limitación en la accesibilidad edificio lleva con frecuencia a realizar obras de adecuación en los vestíbulos.

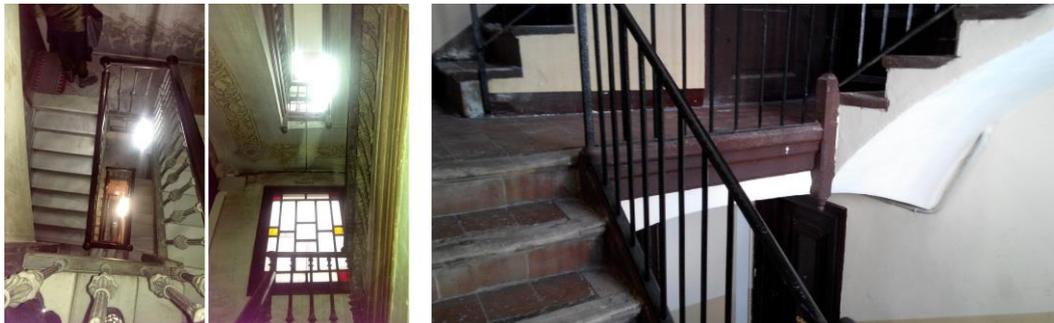
Figura 3. Ejemplos de deficiencias de accesibilidad entre las plantas de un edificio: falta de ascensor y rellanos y anchos de paso insuficientes

Actualmente, se exige a los edificios residenciales de obra nueva la instalación de un ascensor o rampa accesible siempre que éstos superen las dos plantas de altura (CTE-DB-SUA, 2010). Evidentemente, si se observa con esta óptica el parque habitacional construido (Figura 3), es evidente la falta de accesibilidad habitual entre plantas de los edificios de viviendas existentes. De hecho, la incorporación de un nuevo ascensor es la motivación mayoritaria en las obras de mejora de accesibilidad de los edificios de viviendas cuando éstos no disponen de él. En otros casos, la sustitución de un ascensor antiguo y las actuaciones que puede llevar asociada esta operación anima a los promotores a llevar a cabo otro tipo de mejoras de accesibilidad complementarias como la adecuación de los vestíbulos.

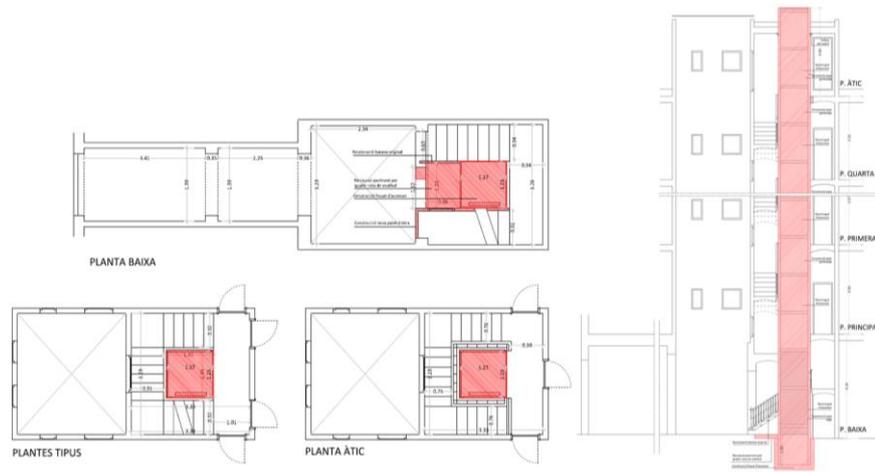
Figura 4. Ubicación de un nuevo ascensor en el hueco de escalera

En las actuaciones de instalación de un nuevo ascensor en un edificio histórico, el condicionante principal es la imposibilidad de disponer de las dimensiones suficientes como para poder albergar una caja de ascensor que permita tener una cabina, accesible (1,10m x 1,25m como mínimo). En las operaciones de este tipo se puede admitir un ascensor de dimensiones más reducidas que las mínimas que se exigen para obra nueva, alegando una mejora en la accesibilidad existente y unas limitaciones técnicas que puedan hacer inviable otra opción. De forma general, existen dos formas mayoritarias de ubicar un ascensor en un edificio histórico de viviendas: en el hueco de escalera (Figura 4) o en un patio adyacente a la caja de escalera (Figura 5).

Para la ubicación de un nuevo ascensor, con su cerramiento, en un hueco de escalera (Figura 4²), éste debe tener unas dimensiones suficientes que permitan el paso de la cabina y la previsión de unas holguras de funcionamiento y un espacio para disponer el cerramiento. Un espacio muy reducido de cabina limitará el número de personas que podrán usar el ascensor

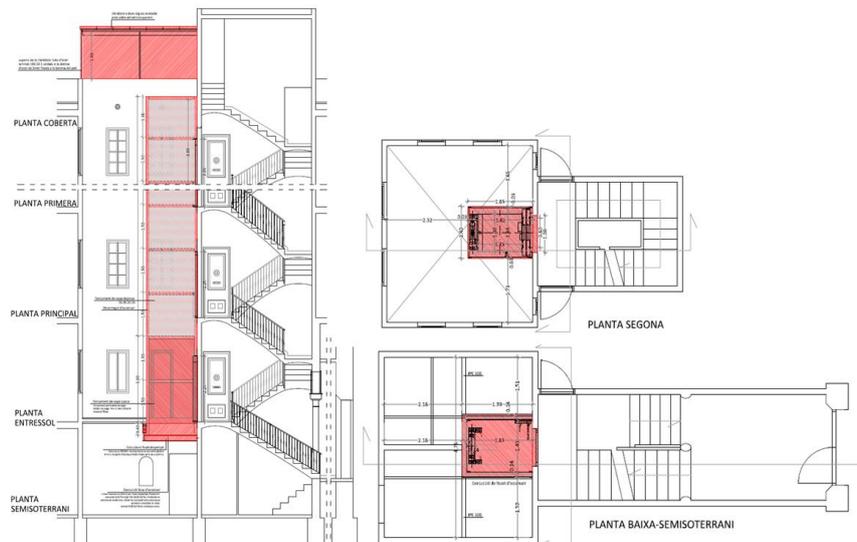
Figura 5. Ubicación de un nuevo ascensor en el patio adyacente a la caja de escalera

Otra posibilidad, es la instalación del nuevo ascensor en el patio adyacente a la caja de escalera (Figura 5). En este caso el factor determinante serán las dimensiones del patio ya que la colocación de un ascensor en él hace disminuir notablemente el volumen de aire del mismo, influyendo negativamente en las condiciones de iluminación y ventilación de las estancias que dan a él. Evidentemente, esta es una circunstancia a evitar, pero la imposibilidad de colocación del ascensor en otra ubicación hace que esta solución sea adoptada en muchos casos. El impacto del nuevo ascensor en el patio puede minimizarse mediante la elección de un cerramiento lo más diáfano posible, tal como se explica en el siguiente apartado.

Como también se puede observar en la Figura 5, en algunos casos, la propia morfología del vestíbulo y la caja de escaleras hace que la única manera de colocar un ascensor si no se quiere ocupar espacio de las viviendas sea sacrificar un posible acceso a nivel desde planta baja. En esta casuística encontraremos ascensores que arrancan desde la primera planta de viviendas con la ejecución de un foso descolgado y su consiguiente actuación estructural. Otra circunstancia a tener en cuenta es la ventilación de la escalera ya que muy a menudo se aprovechan las ventanas de la caja de escalera para convertirlas en las puertas del ascensor. Este hecho hace que se reduzcan las condiciones de ventilación e iluminación de la escalera. Es por ello que, muy frecuentemente y cuando esto es posible, se suelen ampliar los huecos para incluir en ellos los desembarques del ascensor y una nueva ventana. Esta operación suele incluir la colocación de nuevos dinteles en la caja de escalera.

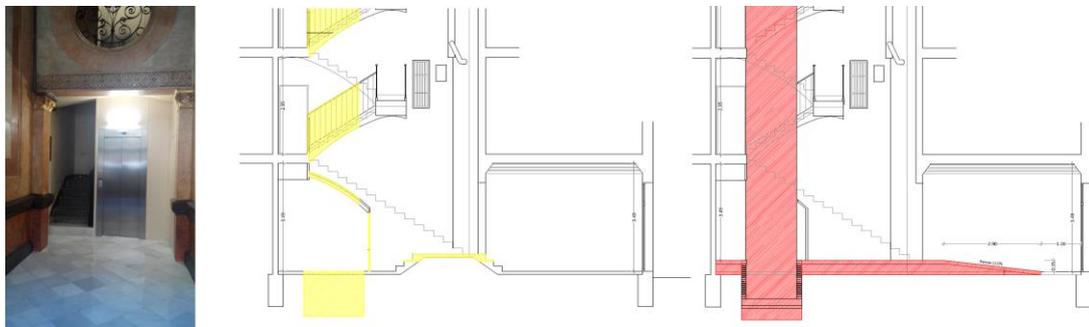
Figura 6. Intervenciones para un vestíbulo accesible. Iz. (fotografía) Agrupación de peldaño con primer tramo de escalera. Der. (plano) Construcción de nueva rampa

Una primera opción, factible cuando existe un escalón o dos en medio del vestíbulo, es una intervención que comporte el rebajado de la altura del vestíbulo y la agrupación de dichos escalones al primer tramo de escalera. Otra opción, es la supresión de escalones y su sustitución por rampas cuando las dimensiones del vestíbulo –sobre todo la longitud– lo permiten (Figura 6).

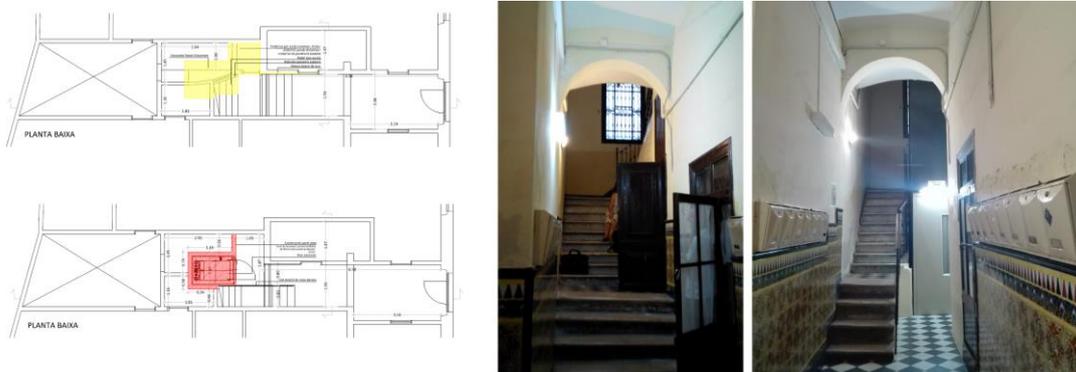
Figura 7. Reestructuración de vestíbulo

Otra opción, cuando sus dimensiones lo hacen viable, es la reestructuración del vestíbulo. Estas operaciones suelen comportar el recorte de algún tramo de escalera y una más que posible ocupación de superficie de los locales de planta baja para la que es necesario un acuerdo. En la Figura 7 se puede observar la reestructuración de un vestíbulo en el que se ha recortado una escalera dejando un tanto un ancho mínimo de paso como de escalera permitiendo un acceso al ascensor a cota de calle. Cabe mencionar que, a menudo, reestructuraciones de vestíbulo, tanto para suprimir barreras arquitectónicas como para permitir el acceso del nuevo ascensor situado en el patio, conllevan la reubicación de cuartos de instalaciones y la modificación de su trazado. Asimismo, vestíbulos que requieren de una intervención generalizada situados en edificios que gocen de protección patrimonial específica o bien estén situados en sectores de conservación específicos (Hernández-Cros y Moretó, 1987) serán instados a recuperar los materiales y soluciones constructivas originales.

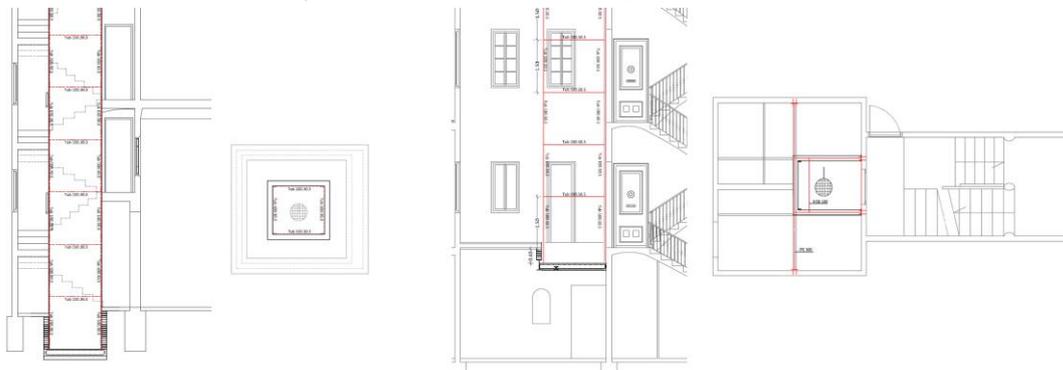
Figura 8. Estructura de la caja y tipos de foso

Nota: Izquierda: foso convencional. Derecha: foso descolgado
Fuente: autoras

De forma general, la estructura del ascensor es una estructura tridimensional que puede resolverse con diferente tipo de perfiles, ya sea perfiles laminados o tubulares. La estructura de los ascensores de la muestra está construida a base de perfiles tubulares de acero y consta de cuatro perfiles longitudinales a modo de pilares y múltiples perfiles transversales que rigidizan la estructura y limitan la esbeltez de los perfiles de las esquinas. Dicha estructura se estabiliza en determinados puntos a la caja de escalera o patio, según sea el caso. La cimentación de la estructura suele ser una losa armada de hormigón que conforma el foso del ascensor y sobre la que arranca la estructura metálica. Las profundidades habituales de los fosos de ascensor oscilan entre 1m i 1,30m, siendo el foso de 1,20m el más habitual. No obstante, las posibles limitaciones de uso de las plantas bajas, hacen que en algunos casos se deba recurrir a la construcción de un foso descolgado con un foso compacto de menos de 30cm de profundidad. Cuando esto ocurre, el foso descolgado se sustenta mediante una estructura en forma de H de perfiles metálicos anclados mediante placas y tacos químicos a las paredes de la caja de escalera o patio (ver Figura 8).

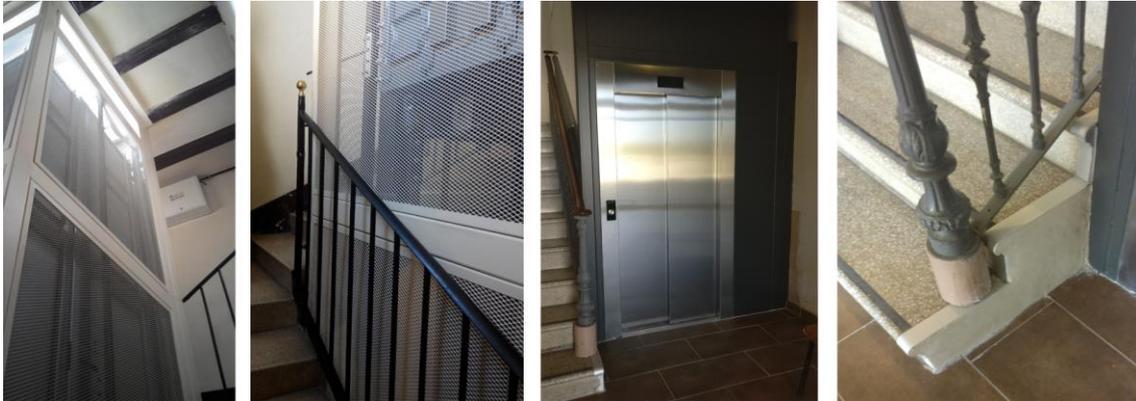
Figura 9. De izquierda a derecha: caja de ascensor que atraviesa forjado de cubierta de caja de escalera y tres ejemplos de reubicación y conservación de barandillas

es común la reubicación de la barandilla original en su nueva posición, paralela al cerramiento de la caja de ascensor (ver ejemplos de la Figura 9).

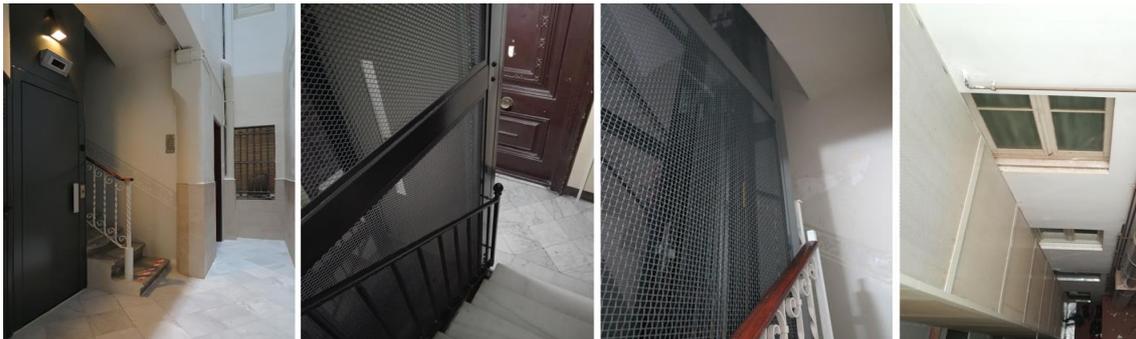
Figura 10. Cerramientos de la caja de ascensor. De izquierda a derecha: chapa ciega, chapa “deployé”, malla metálica y chapa perforada

Por lo que se refiere a los cerramientos de la caja de ascensor estos pueden ser variados. El primer requisito que deben cumplir es garantizar la seguridad del ascensor y sus usuarios y la no interferencia en su recorrido. También se exige a dicho cerramiento que no sea una barrera en el volumen de aire ni del patio ni de la caja de escalera y que permita el paso de la luz a través de él. Es por este motivo por el que se recurre muy a menudo a cerramientos de chapa perforada en diferentes variantes y de malla metálica. Cuando el nuevo ascensor se sitúa en un patio, éste debe estar cubierto mediante una claraboya si es que se busca un cerramiento de chapa perforada, ya que la maquinaria del ascensor y la cabina no deben mojarse. En los casos que esto ocurre, se puede valorar realizar un cerramiento de vidrio, siempre teniendo en cuenta que el volumen de aire del patio disminuirá en esta operación. Los cerramientos opacos suelen reservarse a las plantas bajas. En la figura 10 se pueden observar diferentes ejemplos de cerramiento de la caja de ascensor.

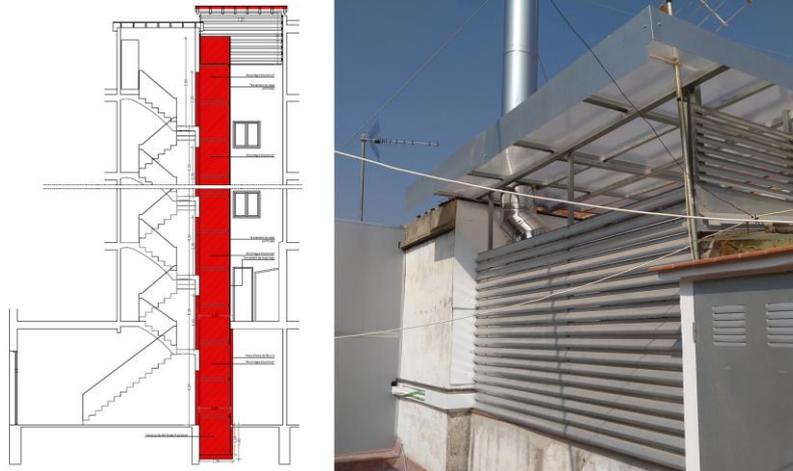
Figura 11. Nuevo cerramiento superior de patio

La colocación del nuevo ascensor en el patio adyacente a la caja de escalera puede requerir la construcción de un nuevo cerramiento superior del patio o la modificación del mismo (ver Figura 11). A menudo, los patios de los edificios históricos ya presentan algún tipo de cerramiento superior a modo de claraboya. Cuando la altura del nuevo ascensor supera la cota

del lucernario original existen dos posibles opciones: la construcción de un nuevo lucernario a la cota conveniente o la elevación del lucernario existente a la nueva cota. En todos los casos se debe garantizar la iluminación del patio y su correcta ventilación.
