## INSUMOS PARA TOMA DE DECISIONES URBANÍSTICAS UTILIZANDO F/OSS

### Pertinencia de la consolidación o relocalización de edificaciones en asentamientos de Lambaré, Paraguay.

**Autores:** Cristaldo, Juan Carlos; Arévalos, Silvia; Brítez, Guillermo; Rodríguez, Lissandry; Benítez, Auxiliadora; Genesini, Daniela

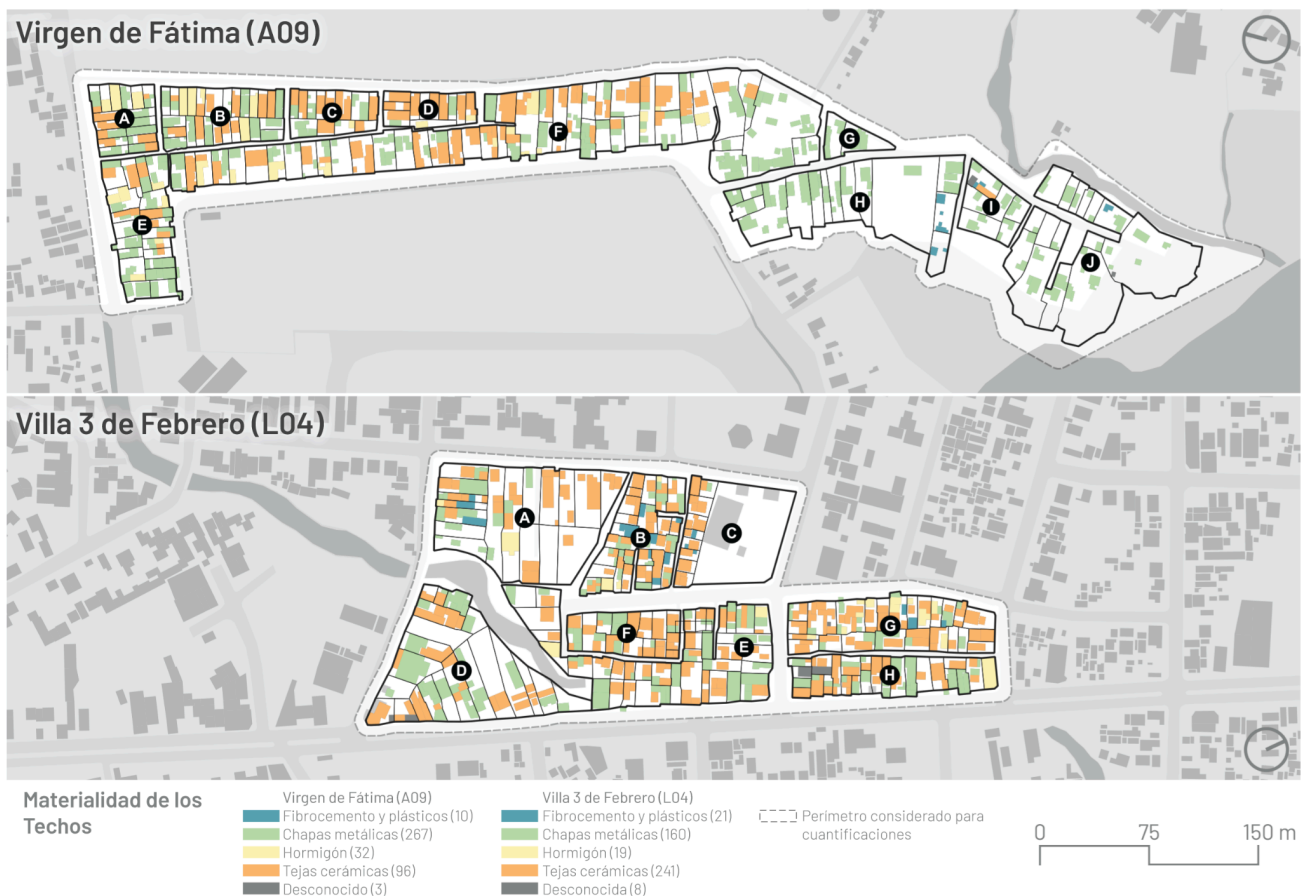
Fig. 11 Edificaciones clasificadas según la materialidad de los techos. Fuente: Elaboración propia.

El 99,06% de las edificaciones fueron caracterizadas según la materialidad de sus techos. Las mismas fueron agrupadas en cuatro categorías principales, teniendo en cuenta el material predominante (ver tabla 6 y figura 11). Se encontró que el 50% de las edificaciones se encuentran techadas con chapas metálicas o chapas metálicas combinadas con materiales como plásticos y chapas de fibrocemento. Seguidamente, el 39,5% de las edificaciones presentan techos de tejas como material predominante, en ocasiones con chapas metálicas y hormigón. Los materiales menos frecuentes son el hormigón (5,97%) y los fibrocementos y plásticos (3,63%).

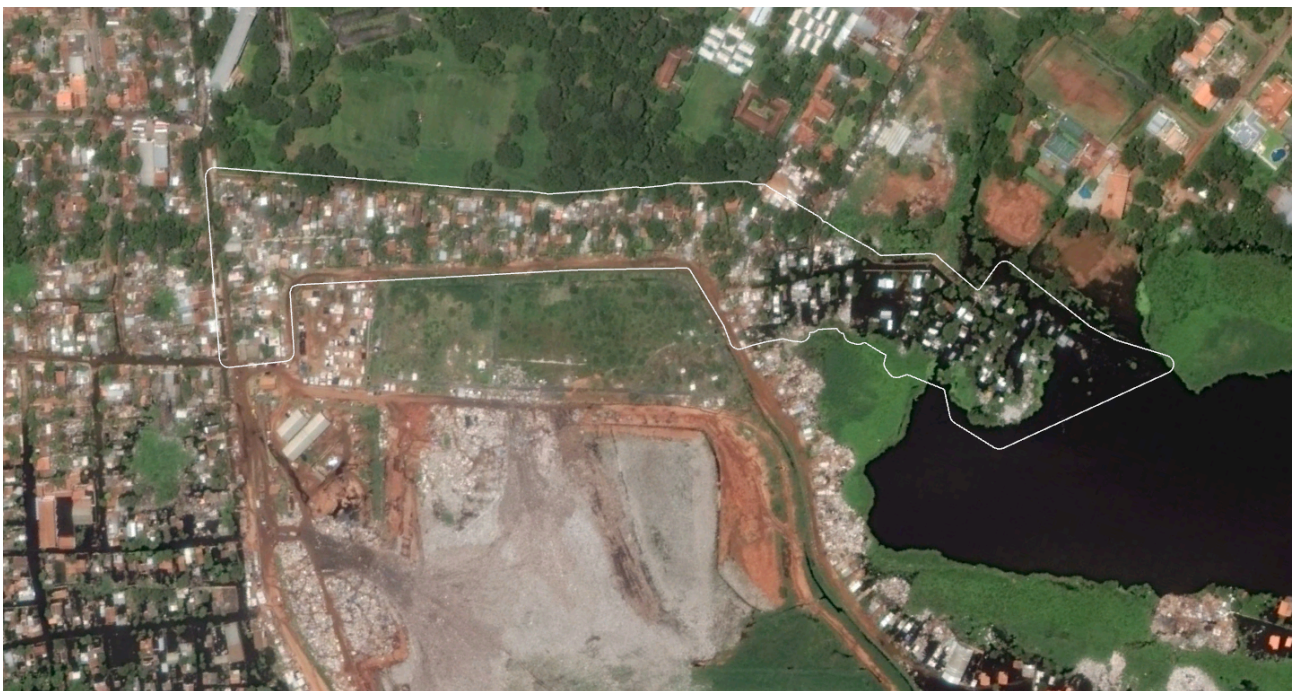
Fig. 17 Imagen satelital del Asentamiento A09 Virgen de Fátima, en fecha 30/12/2015. Fuente: Elaboración propia a partir de datos obtenidos de Google Earth.

Adicionalmente, en la figura 17 se muestra una imagen satelital en color natural del 30 de diciembre de 2015, en la cual se observa a la comunidad estudiada, A09 Virgen de Fátima, parcialmente inundada.

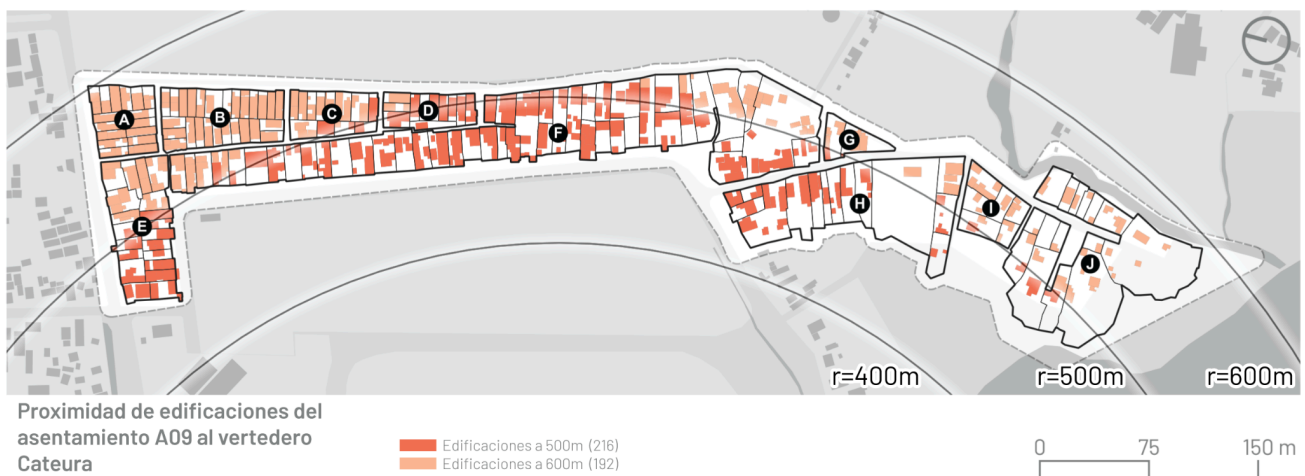
Fig. 19 Edificaciones de los asentamientos A09, clasificadas según proximidad al Vertedero Cateura. Fuente: Elaboración propia.

basó en radios de proximidad de a intervalos de 100m desde el vertedero controlado Cateura. El análisis espacial reveló que todas las edificaciones se localizan dentro de un radio de 600m, no obstante, el 52,9% de ellas se sitúan a una distancia menor o igual a 500m, lo que implica un mayor grado de vulnerabilidad (ver tabla 13 y figura 19).
