## REFERENCIAIS DA PAISAGEM E A PRODUÇÃO DO ESPAÇO: O caso de São Roque do Canaã/ES

References of the landscape and the production of space:  
The case of São Roque do Canaã/ES

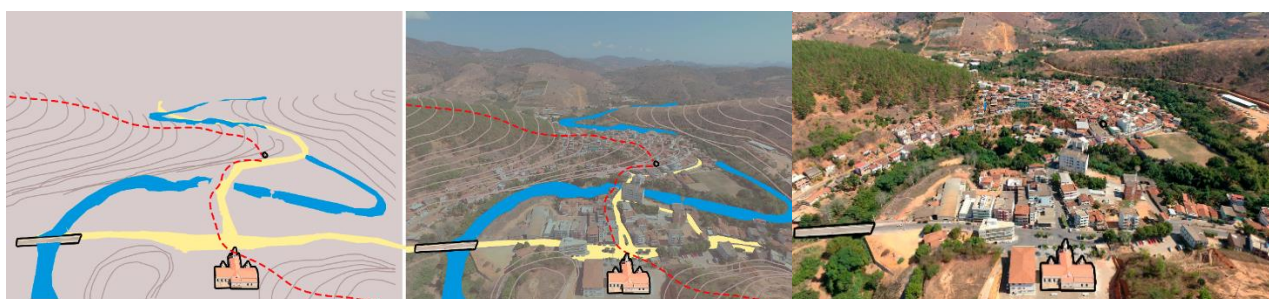
Fig. 06 Sobreposição dos elementos históricos e materiais importantes para a forma de produção urbana local. Fonte Autores (2023).

O tracejado vermelho representa o percurso dos colonizadores. Em cinza claro são evidenciadas as curvas de nível a fim de descrever a forma física do relevo e destacar a área central do município em solo plano. Em amarelo destacam-se as vias: rua Lourenço Roldi, onde existe um percurso que conecta uma capela a outra,

sendo esta, a rua que recebe desfiles cívicos e religiosos, e a rodovia ES080, que corta a centralidade do município e conecta Vitória a Colatina. Em azul o Rio Santa Maria do Doce na área central do município.

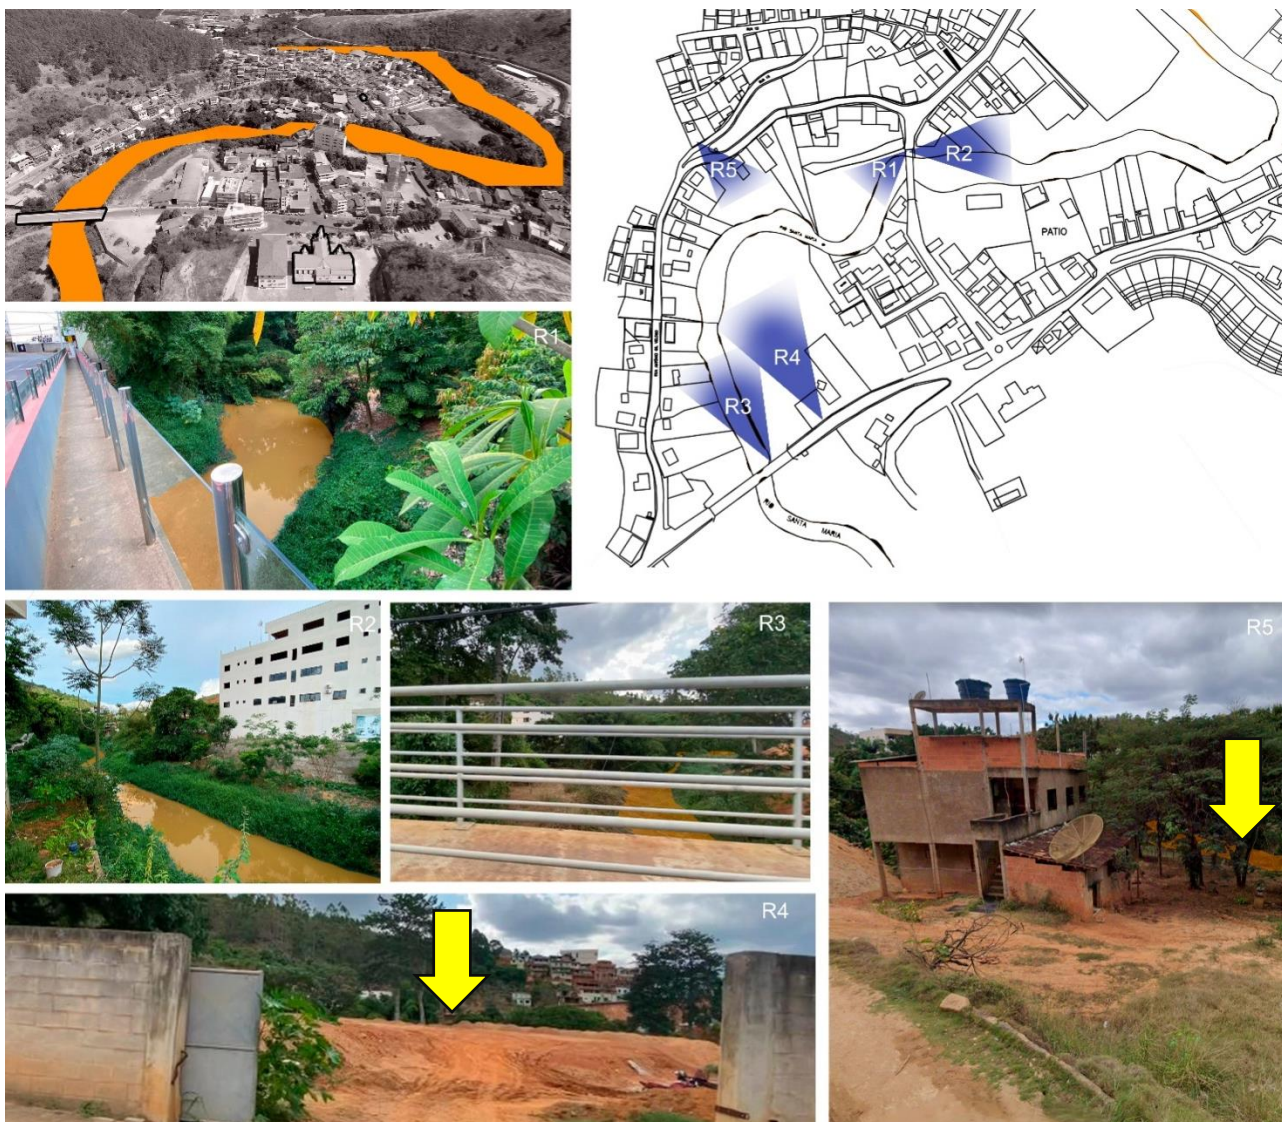
Fig. 08 O Rio Santa Maria do Doce: Percurso feito a pé para fins de registros fotográficos seguidos de análise. Fonte: Autores (2023).

O ato de percorrer, pela centralidade do município, os percursos pré estabelecidos, visando encontrar ou entender a dinâmica do urbano com o rio, demonstra que o que poderia ser um potencial, na verdade é uma presença oculta pela falta de aproximação com os pedestres. O Ponto R1 se refere à ponte que conecta a Capela Nossa Senhora das Graças à Igreja Matriz no Centro. Assim como a segunda ponte, esta possui grande visibilidade para o rio, servindo como ponto de passagem e apreciação. O Ponto R2 retrata a mesma ponte, porém com a visual do lado oposto. Da mesma forma, podem ser observadas edificações nas margens do rio e uma considerável vegetação, que segue o curso d'água. O Ponto R3 se refere à segunda ponte, dando visibilidade ao curso do rio e o R4 se refere a uma grande área que historicamente recebeu aterro e é local da futura sede da prefeitura. Por fim, tem-se o ponto R5, que se refere a uma área privada, sem nenhuma obstrução para o rio, próximo de residências e também, com elevado potencial de preservação local.

Como pode ser observado, o Rio não possui uma expressiva visibilidade pelos pedestres, a não ser pelos elementos de travessia. Compreende-se que as pessoas, enquanto seres sociais, sempre se relacionaram com a natureza, para sua subsistência, locomoção e localização. Ao questionar a falta de visibilidade e conexão do pedestre com o Rio, chama-se atenção para aspectos socioespaciais, que garantam a integridade do ambiente natural e das pessoas, criando espaços de contemplação e lazer, garantindo a preservação dos meios biótico e abióticos e assegurando a preservação da abundância e qualidade da água presentes nesses locais, inseridos na forma de produção urbana. Almeja-se a implementação de projetos que tornem a calha do rio um local de permanência com premissas estabelecidas a partir das fraquezas e potencialidades

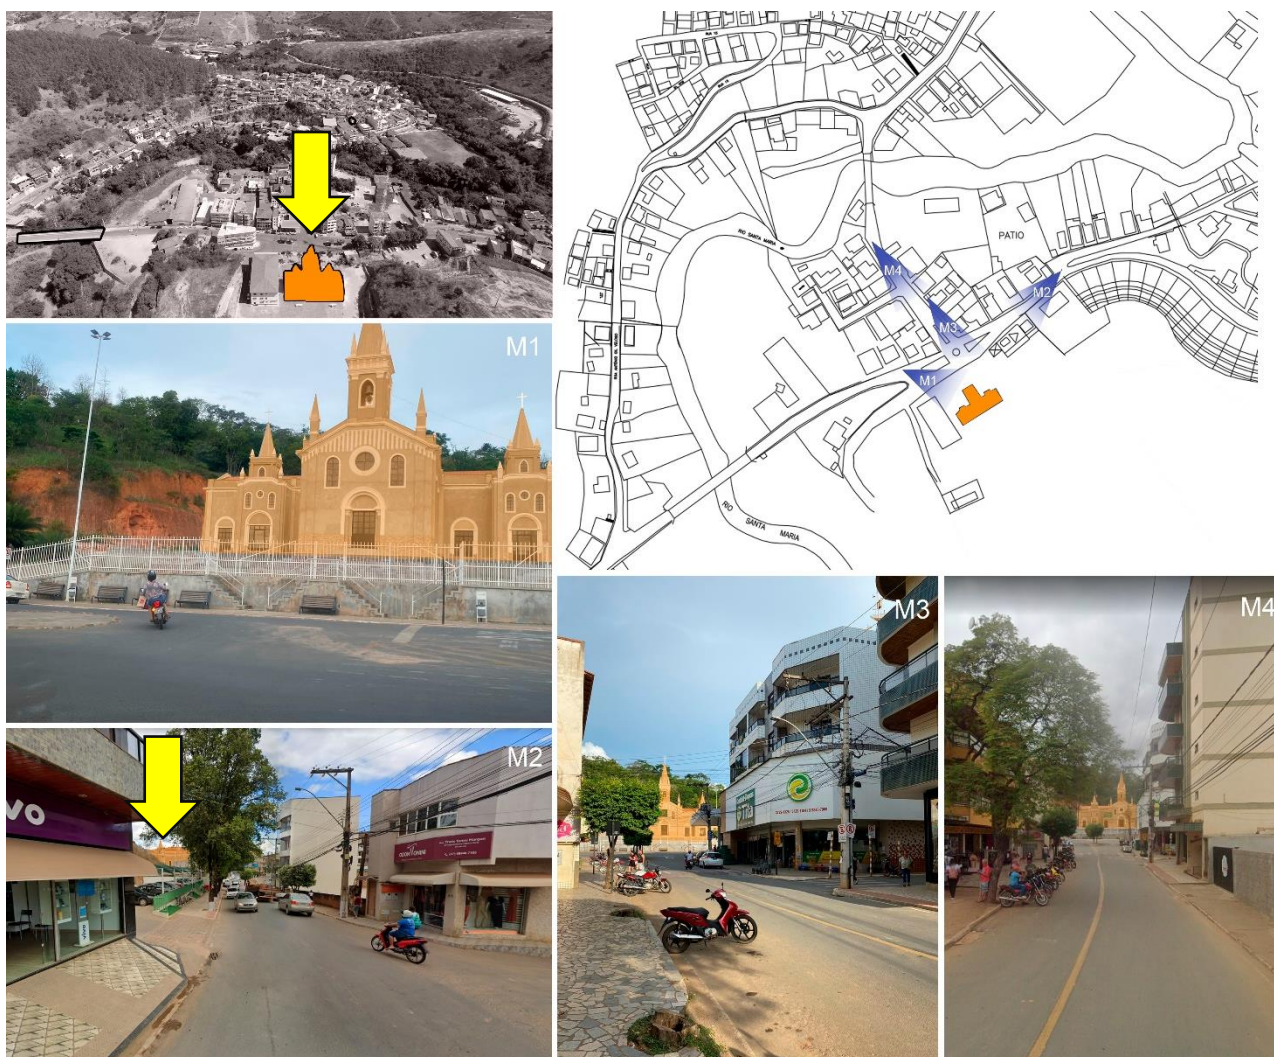
Fig. 10 A Igreja Matriz: Percurso feito a pé para fins de registros fotográficos seguidos de análise. Fonte: Autores (2023).

A matriz de São Roque do Canaã chama a atenção de todos os transeuntes. Além de estar inserida exatamente no eixo da rua central do município, a igreja está implantada no ponto onde a Rua Lourenço Roldi converge com a rodovia ES080, gerando a “praça da matriz”. Esse termo é usado pelos moradores locais, que de forma inconsciente ou não, veem este local como ponto de encontro.

Ao percorrer os dois percursos retratados, percebeu-se a pouca visibilidade da igreja, que ainda assim está a um nível mais alto da rua principal. Esse fato se deve aos prédios de quatro a cinco pavimentos construídos nos lotes em frente à igreja e em outros terrenos. O ponto M1 descreve o melhor ângulo de visão para contemplar o elemento em destaque. O ponto M2 se refere ao percurso de quem está caminhando pela rodovia ES080 no sentido para Vitória. É notável que quanto mais afastado do elemento, maior é a dificuldade de localizá-lo, chegando até mesmo, na impossibilidade de vê-lo.

O ponto M3 e M4 situam-se na rua Lourenço Roldi e mostram o eixo da rua exatamente alinhado à igreja. Essa região possui uma grande influência histórica, principalmente no que tange a eventos como desfiles cívicos e religiosos do local.

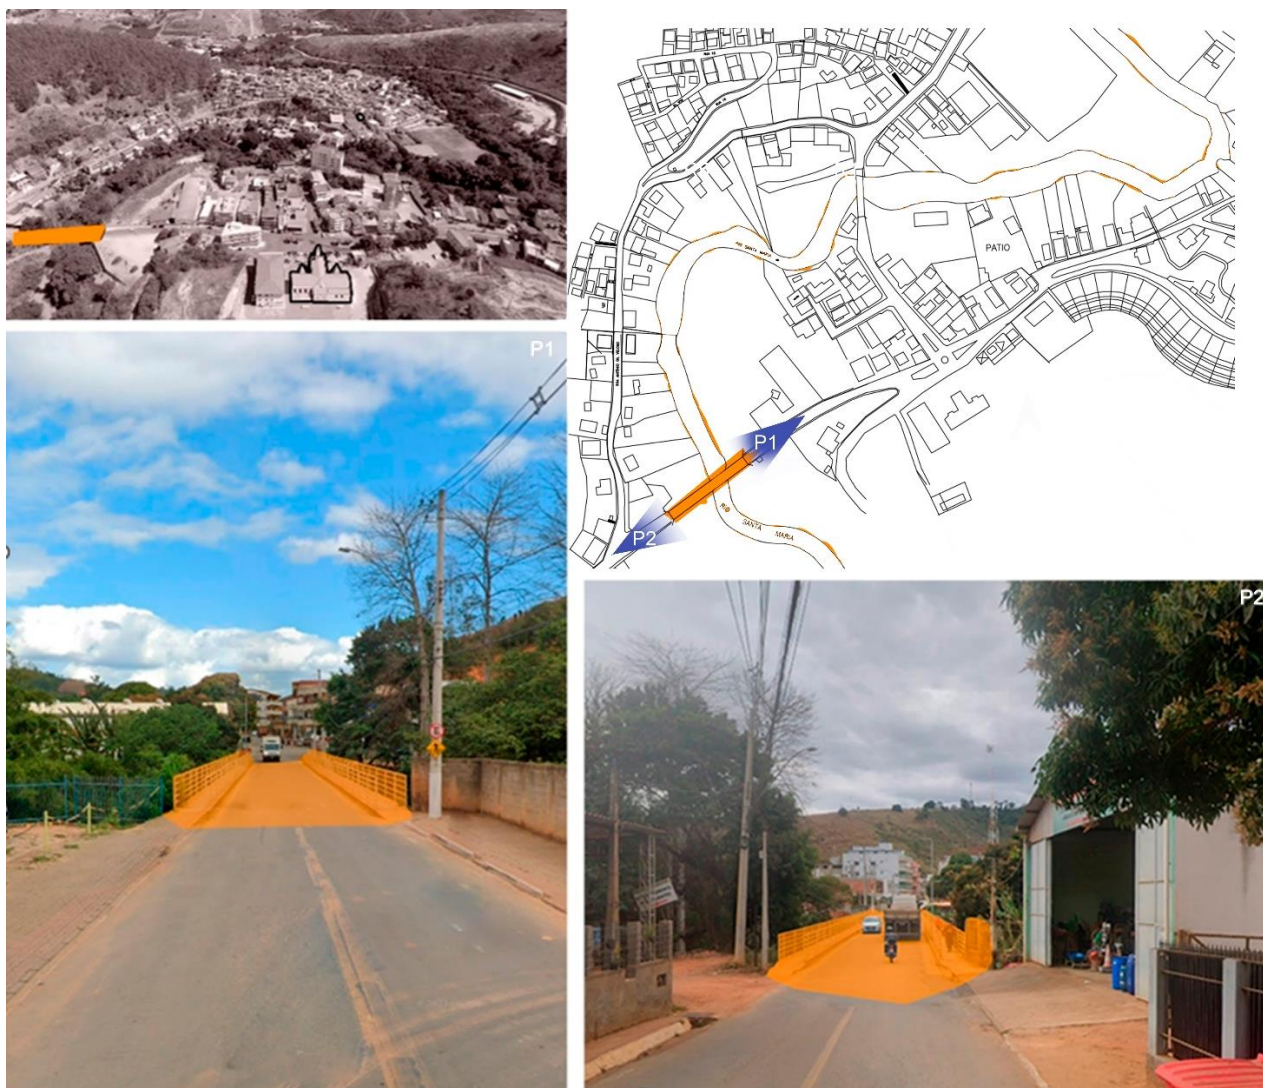
Fig. 11 A Ponte: Percurso feito a pé para fins de registros fotográficos seguidos de análise. Fonte: Autores (2022).

Os pontos P1 e P2 apresentam os dois locais de visuais da ponte, sendo perceptível apenas por quem passa por ela.
