INTERVENCIÓN JUDICIAL Y HABITABILIDAD

El caso de Complejo Urbano Padre Mugica en Buenos Aires

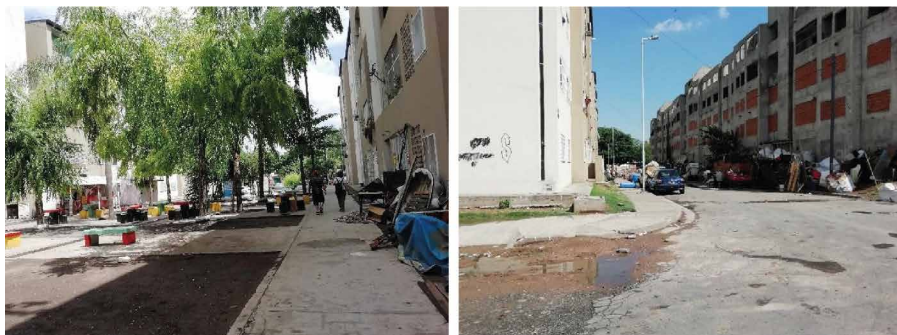
Por otra parte, las condiciones ambientales y los espacios comunes manifiestan signos de deterioro y modalidades de ocupación que afectan la habitabilidad del Complejo. Se identificaron 17 autos abandonados y más de 30 focos de acumulación de materiales y chatarras. En ese sentido, una problemática recurrente tiene que ver con la adecuación cultural que se vincula con la necesidad de las familias de desarrollar actividades productivas en sus viviendas. Así, los espacios comunes se disputan entre el uso público y el uso privado que realizan los habitantes para adaptar sus necesidades productivas y sociales (entre ellas, las simbólicas) a un espacio que no fue diseñado con ese fin (Fig. 01).

Fig. 01 Espacios públicos del CUMP. Fuente: Fotografías de las autoras (diciembre de 2022)
